033

30/12/2009

Technical Bulletin

Renault 1.4/1.6 16V Benzinmotoren

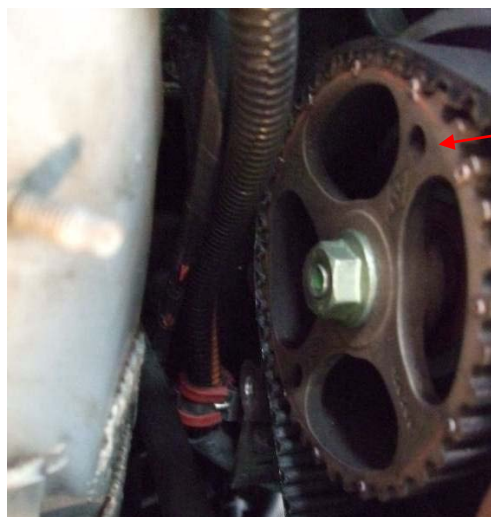
Abb. 1

Häufig tritt übermäßiges Spiel am Lager der Wasserpumpe auf, wodurch der Riemen vorwärtsgetrieben wird und sich die Flansche der Nockenwellenscheibe ablösen und in das Antriebssystem gelangen, was letztlich zum Ausfall des Riemens führt. Ebenso kann ein vorheriger mechanischer Schaden an den Flanschen zu diesem Ergebnis führen (Abb.1).

Die Konstruktion der Nockenwellenscheibe wurde bei späteren Motoren verändert (aber die OE-Nr. ist gleich geblieben), um diese Fehlerart zu verhindern.

Flansch
abgelöst

Wir würden empfehlen, dass die Wasserpumpe überprüft und bei Bedarf unter Einsatz des Wasserpumpen-Kits KP15501XS ersetzt wird, sofern dies anwendbar ist. Beim Austausch der Wasserpumpe stellen Sie sicher, dass die richtigen Schrauben/Scheiben verwendet und mit dem richtigen Drehmoment angezogen werden. Abb. 2 zeigt, dass der Platz zwischen der Wasserpumpenschraube und der Spannrolle ziemlich eng ist.

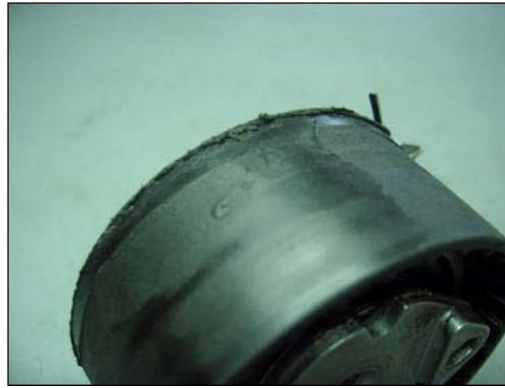
Abb. 3

Falsche Bauteile oder Schrauben, die sich lösen, können mit der Spannrolle in Berührung kommen (Abb. 3)

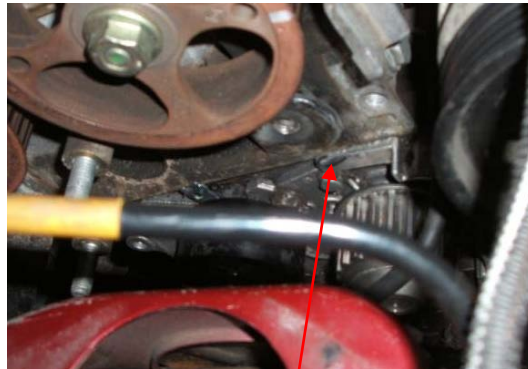
Abb. 4

Stellen Sie beim Austausch der Umlenkrolle sicher, dass der Abstandshalter (der zwischen der alten Rolle und dem Motorblock sitzt) zwischen der neuen Rolle und dem Motorblock angebracht wird. Wenn dies nicht geschieht, berührt die Umlenkrolle die Wasserpumpe und führt zum Defekt der Rolle/des Riemens (Abb. 4 und 5).

Zeichen von Scheuern

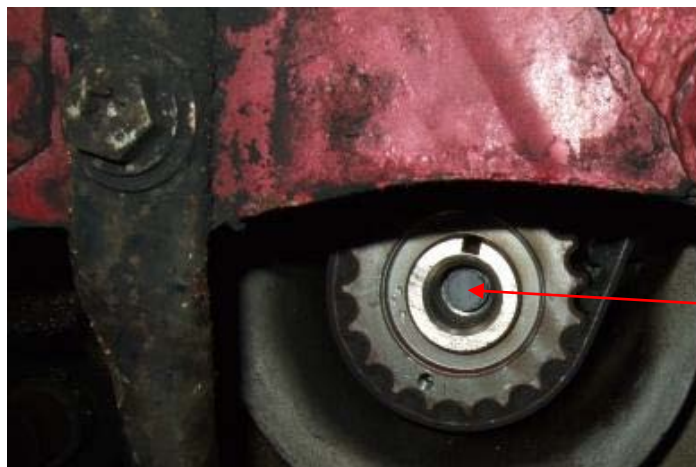
Abb. 6

Die Schraube der Kurbelwelle (OE-Nr. 8200557644 und in den Kits mitgeliefert) ist eine Dehnschraube und sollte ausgetauscht werden. Die richtige Drehmoment-einstellung für diese Schraube ist sehr wichtig. Das Drehmoment variiert mit dem Motorcode und Modell, so dass Sie bitte für Ihr Fahrzeug in den Daten des Autoherstellers nachsehen. Ein fehlerhaft angewandtes Drehmoment kann zum Abscheren der Schraube führen. (Abb. 6)

Abgeschnittene Schraube

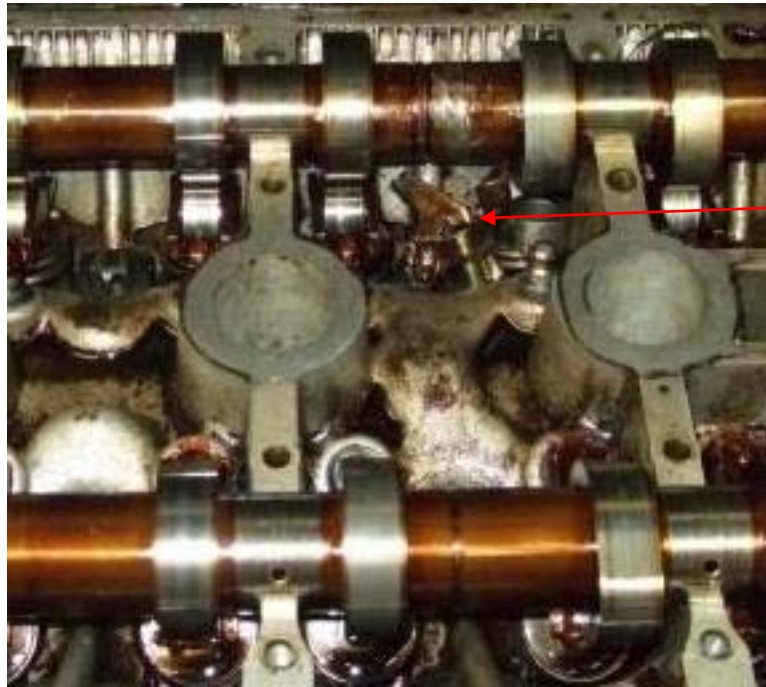
Abb. 7

Bei einer Motorreparatur nach einem Kontakt von Kolben und Ventil ist die genaue Inspektion der Nockenwellen-Kipphebel entscheidend. Es ist möglich, dass der Kipphebel den Schaden nicht überstanden hat. In diesem Fall muss der Kipphebel ausgetauscht werden. Wenn dies nicht geschieht, zerbricht der Kipphebel, wobei die Nockenwelle ebenfalls blockiert. (Abb. 7)

Kipphebel
gebrochen
