027

Technical Bulletin

FORD 1.8 Diesel Motoren

GATES REFERENCE :	5541XS/K015541XS
MAKE :	FORD / MAZDA
MODEL :	C-Max, Courier, Fiesta, Focus, Galaxy, Mondeo, S-Max, Tourneo Connect, Transit Connect
ENGINE :	121
ENGINE CODE :	1.8 Diesel (all 8 valves) Verschiedene

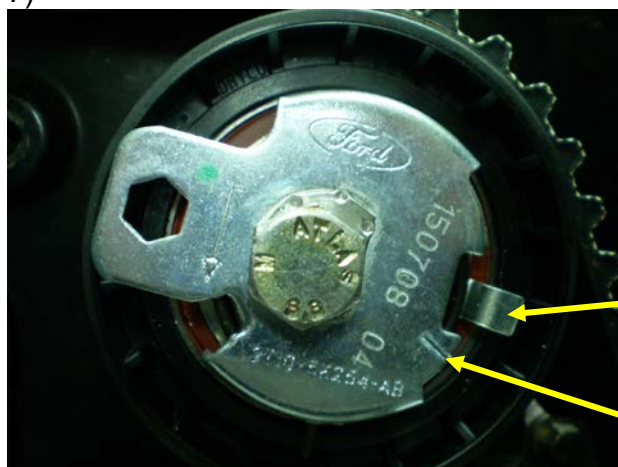
Abb. 1

Spannungsanzeiger
mittig ausgerichtet ✓

Strichmarkierung auf
der Spannrolle

- 1) Motor muss während des Einstellvorgangs „KALT“ sein, da die Temperatur die Installationsparameter erheblich beeinflusst
- 2) Motor korrekt auf die Steuermarkierungen ausrichten. Alle hierzu notwendigen Spezialwerkzeuge finden Sie im Gates Werkzeugsatz GAT4830
- 3) Kurbelwelle Positionieren (bei Fahrzeugen mit Klimaanlage, muss hierzu die Generatorwelle entfernt werden)
- 4) Nockenwelle an der Rückseite des Motors fixieren
- 5) Nockenwellenrad lösen, benutzen Sie hierfür das Gates Werkzeug GAT4830. Nockenwellenrad muss sich frei auf dem Konus drehen lassen (nur hierdurch wird eine optimale Verteilung der Riemenvorspannung im Riemenumlauf gewährleistet)
- 6) Spannrolle links herum drehen **bis Spannungsanzeiger mittig ausgerichtet ist (nicht auf die Strichmarkierung an der Spannrolle ausrichten, Abb. 1)!**
- 7)

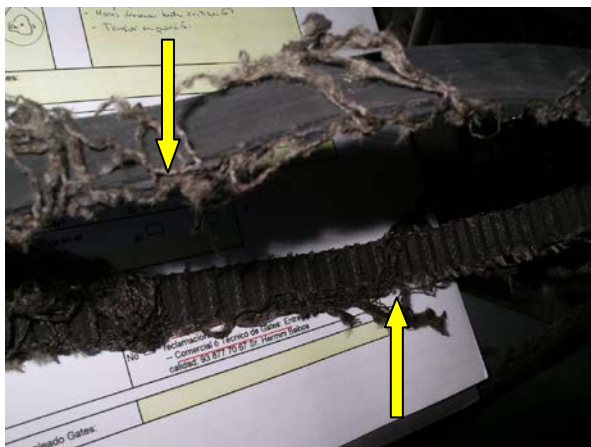
Die Nichtbeachtung dieser Vorgehensweise kann zu falschen Spannungsverhältnissen im Riemenumlauf führen. Hierdurch kommt es zum Seitlichen Auflaufen des Zahnriemens auf die Nockenwellenbordscheibe und somit zur Beschädigung der Zahnriemenabdeckung (Abb.2 und 3).

Abb. 2
Typische Beschädigung an den Zahnriemenkanten

- 8) Schraube der Spannrolle festziehen (50Nm), **darauf achten das sich die Spannrollenposition hierbei nicht verändert**
- 9) Schrauben Nockenwellenrad festziehen (50Nm), **dabei Nockenwellenrad in Position halten** (Gates Werkzeug GAT4844)
- 10) Werkzeuge der Nocken- und Kurbelwelle entfernen
- 11) Motor fast 6 Umdrehungen nach rechts drehen
- 12) Motor auf Steuermarkierung ausrichten, Kurbelwelle mit Werkzeug Positionieren
- 13) Überprüfen ob Spannungsanzeiger der Spannrolle mittig ausgerichtet ist, ist dieses nicht der Fall, Einstellvorgang wiederholen
- 14) Überprüfen ob Fixierwerkzeug der Nockenwelle montiert werden kann, ist dieses nicht möglich, Einstellvorgang wiederholen

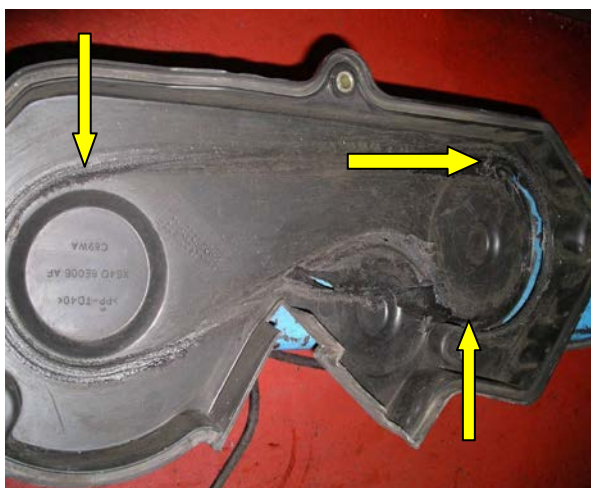
Abb. 3
Verschleiß / Beschädigung Innerhalb der Zahnriemenabdeckung

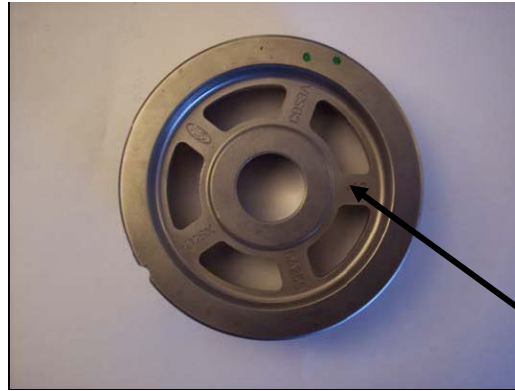
Abb. 4

Neue Version **AC**

Überprüfen Sie ob die Teilnummer des Nockenwellenrades mit **AC** endet (Abb. 4). Falls die Teilnummer mit **AB** endet muss es gegen die neue Version mit der OE- Teilnummer XS4Q6A256**AC** ersetzt werden.

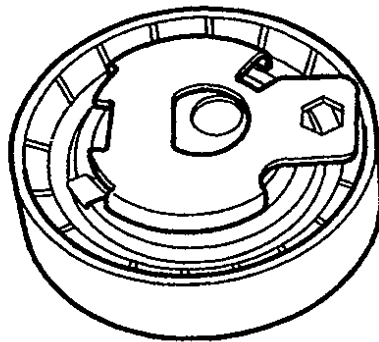
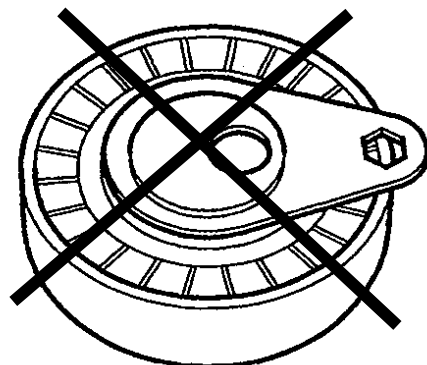
Neue, automatische
Spannrolle

Alte, manuelle
Spannrolle

Abb. 5 rechts zeigt die vorher verwendete manuelle Version der Spannrolle. Links abgebildet ist die gegenwärtig verwendete automatische Version.
