Technical Bulletin

Antriebsriemen/Kit Einbau in VAG 1.4/1.6 16V

5565XS/K015565XS/K025565XS/KP15565XS/
KP25565XS-1/KP25565XS-2/T43149

1.4 16V, 1.6 16V

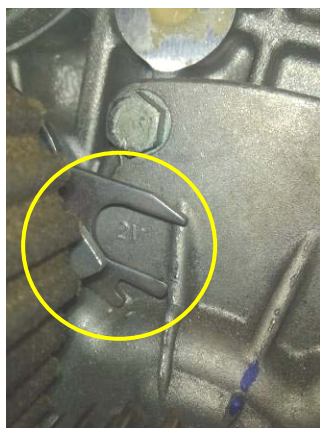
Abb. 2

Es ist klar, dass eine falsche Position der Einstelllöse (Abb. 2, 3 und 4) zu einer falschen Spannung des Riemen führt oder zu der Tatsache, dass der Riemen nicht gespannt werden kann.

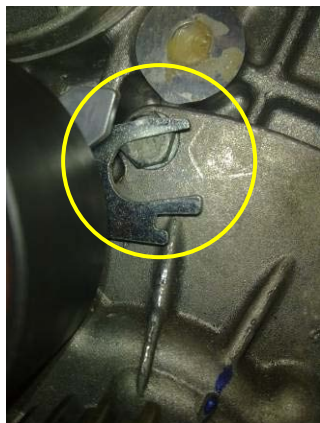
Abb. 5

Wenn die Spannrolle angezogen wird, während sich die Einstellöse über dem Bolzenkopf befindet (Abb. 5 und 6), führt dies zu einer Verformung der Öse (Abb. 7), einem falschen Anzugsmoment des Spannrollenbolzens und möglicherweise zur Fehlausrichtung der Spannrolle.

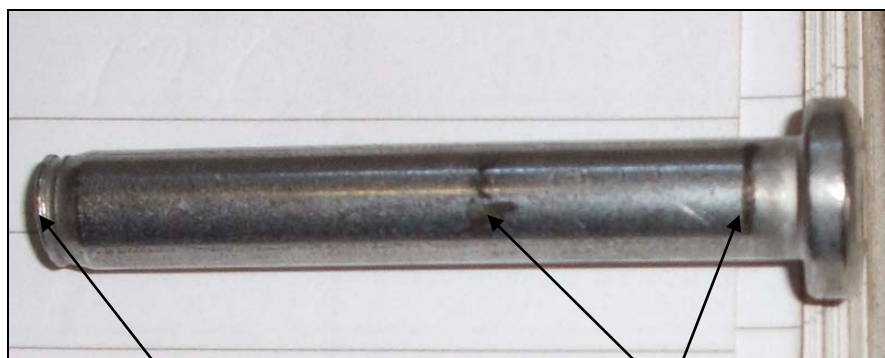
Abb. 8

Das falsche (zu geringe) Drehmoment kann dazu führen, dass sich der Bolzen löst (infolge von Schwingungen) und dass die Belastung auf den Schaft des Montagebolzens übertragen wird und dort ein Abscheren verursacht (Abb. 8).

Abgescherter Bolzen

Druckstellen an Spannrolle

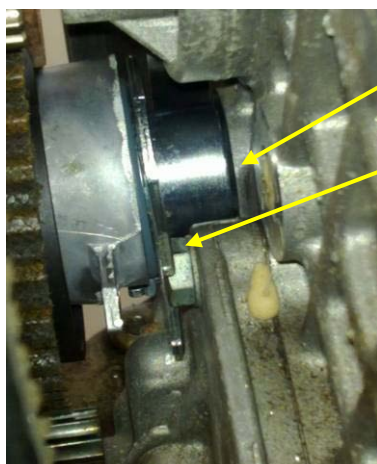
Abb. 9

Selbst wenn sich die Einstellöse über dem richtigen Bolzenkopf befindet, ist es möglich, dass die Spannrolle nach dem Anziehen des Spannrollenbolzens nicht perfekt gegenüber dem Motorblock sitzt und einen Spalt zwischen Spannrolle und Motorblock lässt (Abb. 9). Das führt später ebenfalls zu denselben Problemen.

Spalt

Nicht weit genug über Bolzenkopf

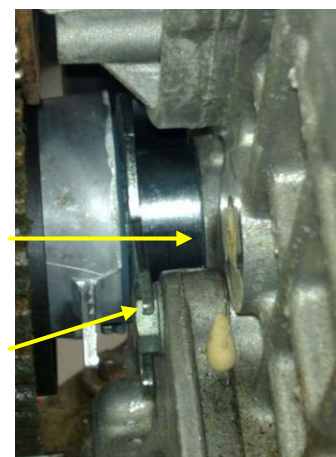
Abb. 10

Kein Spalt

Richtige Position

Prüfen Sie, dass das Gewinde im Motorblock noch in Ordnung ist.
Bauen Sie eine neue Spannrolle ein.
Ziehen Sie den Spannrollenbolzen per Hand an und vergewissern sich, dass die Spannrolle in der richtigen Stellung ist (Abb. 10).
Installieren Sie einen neuen PowerGrip® Riemen.
Drehen Sie die Spannrolle im Uhrzeigersinn, bis Zeiger und Nut der Grundplatte gut aneinander ausgerichtet sind (Abb. 15).

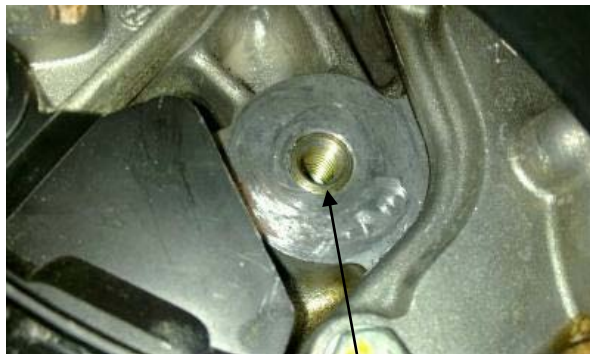
Abb. 11

- Verformung der Spannrolle, was zur Überhitzung des Lagers führt
- Beschädigung des Gewindes in der Aluminium des Motorblocks, was eine Reparatur des Gewindes nötig macht (Abb. 11)
- Bruch des Bolzens

Repariertes Gewinde

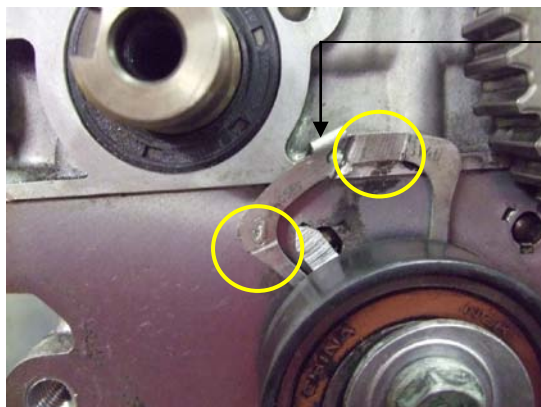
Abb. 18

In einem Fall wurde die Spannrolle kopfstehend eingebaut, wobei die Einstellöse hinter einem Teil des Zylinderkopfes in der Stellung 11 Uhr eingeklemmt war (Abb. 18). Beim Anschrauben der Spannrolle wurde die Rückseite deformiert, weil es kein passendes Loch für die Öse gab.

Einstellöse

Im Ergebnis berührten der linksseitige Nocken Zahnkranz und der Antriebsriemen die Rückseite und der Riemenrand wurde weg 'gefressen', bis der Riemen gerissen ist. Die Abdrücke auf der Rückseite der Spannrolle (Abb. 18) und die Bruchstücke auf der Innenseite der Antriebsabdeckung (Abb. 19) waren deutliche Zeugen dieses Zerstörungsprozesses.

- dass sich die Einstelllöse im Loch im Zylinderkopf in der 6-Uhr-Stellung befindet (Abb. 17).
- dass die Spannrolle entgegen dem Uhrzeigersinn gedreht ist, bis der Zeiger an der Positionieröse ausgerichtet ist
- der Spannrollenbolzen mit 20 Nm angezogen ist
- der Motor 2 Umdrehungen bis zum OT gedreht und die Zeigerstellung überprüft (und bei Bedarf angepasst) worden ist.

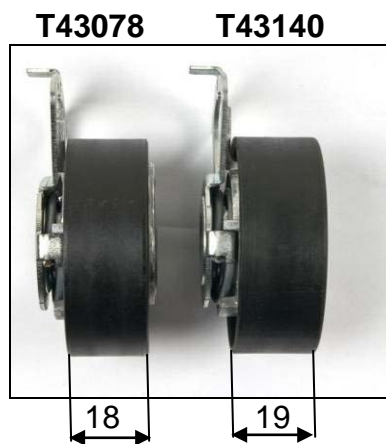
Abb. 20

Die Scheibenbreite der K01 Spannrolle (T43078) ist 18 mm, bei der K02 Spannrolle (T43140) beträgt sie 19 mm (Abb. 20).

Sie sind NICHT austauschbar.

Stellen Sie sicher, dass Sie abhängig von der Motornummer den richtigen PowerGrip® Kit einbauen:
