# Technical Bulletin

## Silniki SOFIM 2.4 / 2.5 / 2.8 Diesel

NUMER REF. GATES:	5039 (K01), 5113 (K01), 5334XS (K01), 5335XS (K01), 5495XS (K01)

MARKA:	Fiat / Iveco / Opel / PSA / Renault	
MODEL:	Różne	
SILNIK:	2.4 / 2.5 / 2.8 / D, TD, DTi, DTic, Dci, JTD, HDi (wszystkie 8 zaworowe)	
KOD SILNIKA:	Różne

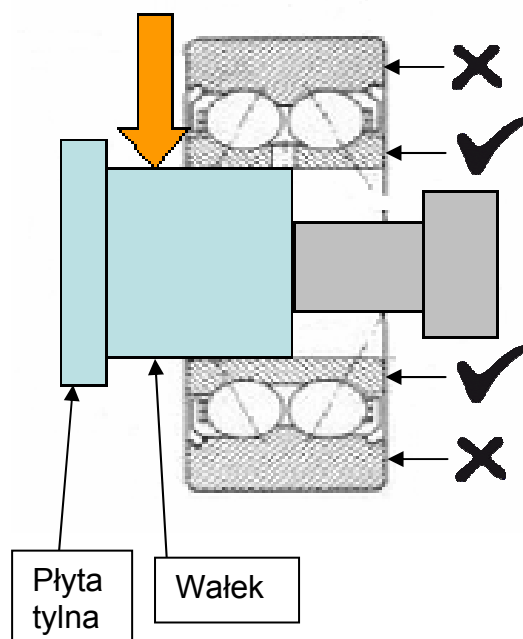
Rys. 1

- zawsze usuwaj rdzę i/ lub resztki smaru z wałka/ płyty tylnej przed rozpoczęciem montażu (pomarańczowa strzałka). Nie oczyszczenie ww. elementów doprowadzi do nagromadzenia zanieczyszczeń na spodzie płyty tylnej, co w konsekwencji spowoduje uszkodzenie łożyska ze względu na powstałą niewspółpłaszczyznowość lub niewłaściwy moment dokręcenia,
- instaluj łożysko poprzez wciskanie pierścienia wewnętrznego (✓),
- nigdy nie wciskaj rolki pośredniej na wałek poprzez pierścień zewnętrzny łożyska (✗) (patrz rys. 1 i 2), ponieważ przyczyni się to do nieosiowej pracy łożyska a w konsekwencji jego dalszego uszkodzenia. Zluzowaniu może ulec także uszczelnienie łożyska, a co za tym idzie utrata smarowania oraz możliwość dostania się do wnętrza zanieczyszczeń,

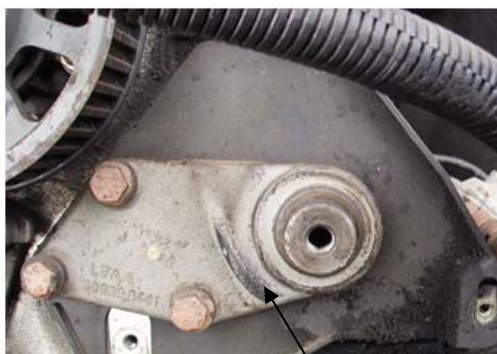
Rys. 3

Niewspółpłaszczyznowość w układzie doprowadzi do kontaktu paska z płytą tylną. W tym przypadku na płycie tylnej pozostanie charakterystyczny ślad po ocieraniu (Rys. 3).

Ślady tarcia

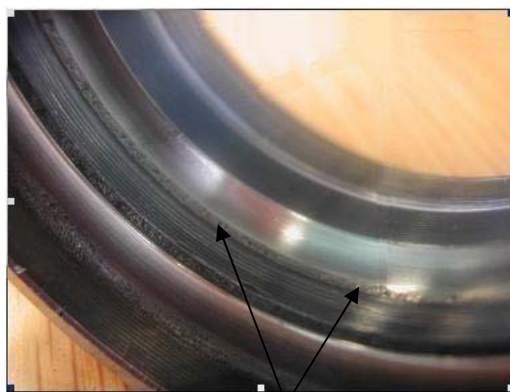
Rys. 4

- przemieszczanie się kulek łożyska poza bieżnię, ze względu na niewspółpłaszczyznowość lub niewłaściwy moment obrotowy (Rys. 4),
- nieprawidłowa rotacja pierścieni wewnętrznych łożyska z uwagi na niewłaściwy moment dokręcenia (Rys 5),

Ślady po kulkach

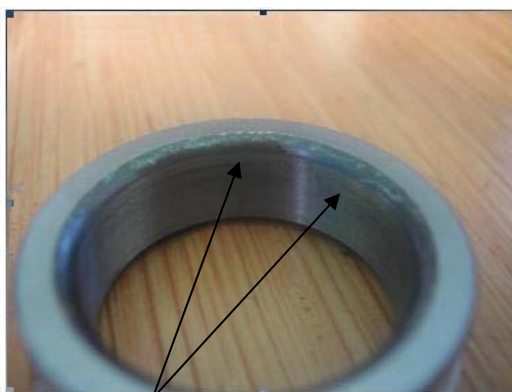
Rys. 5

Ślady nieprawidłowej rotacji

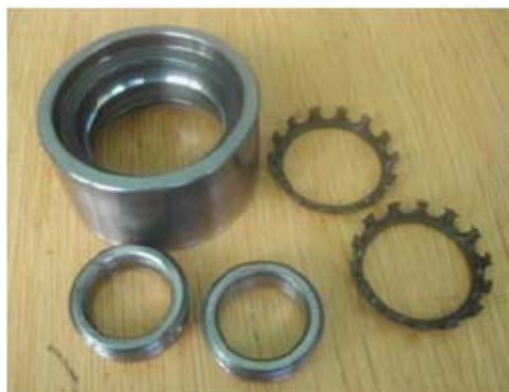
Rys. 6

- za niski moment dokręcenia doprowadzi do rozpadu łożyska (Rys. 6),
- deformacja kulek pod wpływem oddziaływania nadmiernej temperatury, wynikającej ze zbyt dużego momentu dokręcania (Rys. 7),

- zawsze sprawdzaj luz łożyska na wałku. W przypadku, gdy jest on nadmierny należy wymienić wałek/ płytę tylną.
- dokręcaj śruby zgodnie z zalecanymi przez OE wartościami; jest to bardzo istotne ze względu na określenie obciążenia wstępnego łożyska,
- stosuj odpowiedni klej montażowy, aby zapobiec luzowaniu śruby na skutek wibracji i rozszerzalności cieplnej różnych elementów metalowych (jeżeli śruba ulegnie zluźnieniu, łożysko rozpadnie się) (patrz rys. 6).

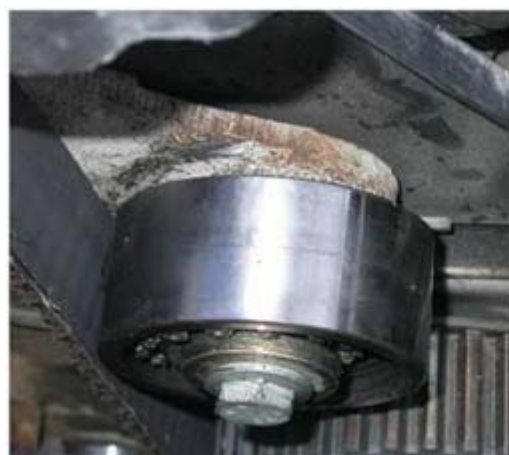
Rys. 8

- uszkodzenie uszczelnienia przy montażu, w konsekwencji zniszczony koszyk w łożysku (Rys. 8),
- pozostałości z uszkodzonych elementów w dolnej komorze silnika. Należy usunąć wszelkie zanieczyszczenia z układu napędowego (Rys. 9).
