035

Technical Bulletin

Montaż paska/ zestawu rozrządu w VAG 1.4/1.6 16V

NUMER REF. GATES:	5565XS/K015565XS/K025565XS/KP15565XS/ KP25565XS-1/KP25565XS-2/T43149	 
MARKA:	AUDI, SEAT, SKODA, VOLKSWAGEN	
MODEL:	Różne	
SILNIK:	1.4 16V, 1.6 16V	
KOD SILNIKA:	Różne

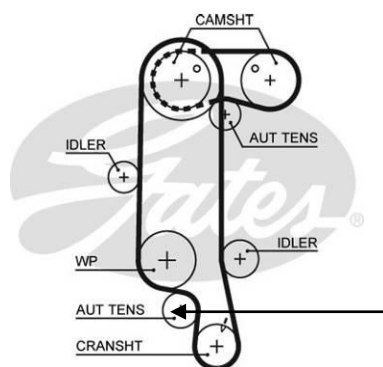
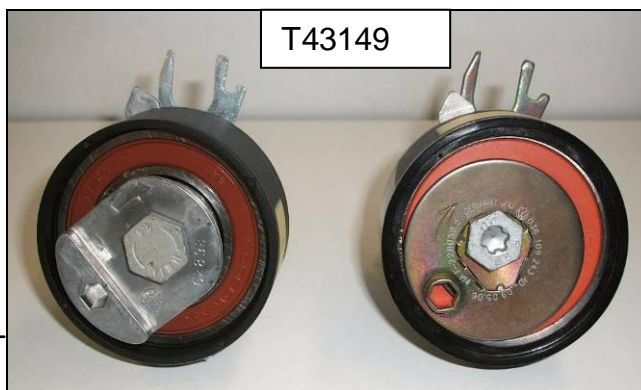
Zdj. 1

Zdjęcie 1 przedstawia dwie różne wersje napinacza automatycznego (głównego napędu), które występują w zestawach rozrządu Gates. Napinacze te stosuje się wymiennie.

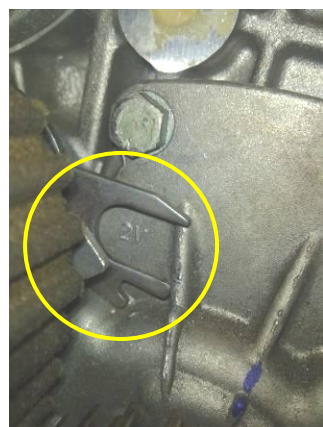
Zdj. 2

Niewłaściwa pozycja płytki wspornikowej (Zdj. 2, 3 i 4) spowoduje brak możliwości napięcia lub niewłaściwe napięcie paska.

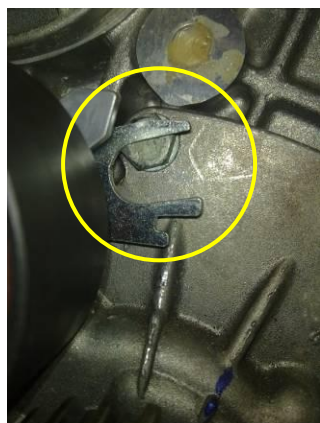
Zdj. 5

Jeżeli napinacz zostanie dokręcony, gdy płytkę wspornikową jest usadowiona na łbie śruby (Zdj. 5 i 6), płytkę ulegnie deformacji (Zdj. 7), moment dokręcenia śruby napinacza będzie niewłaściwy oraz prawdopodobnie wystąpi niewspółpłaszczyznowość napinacza.

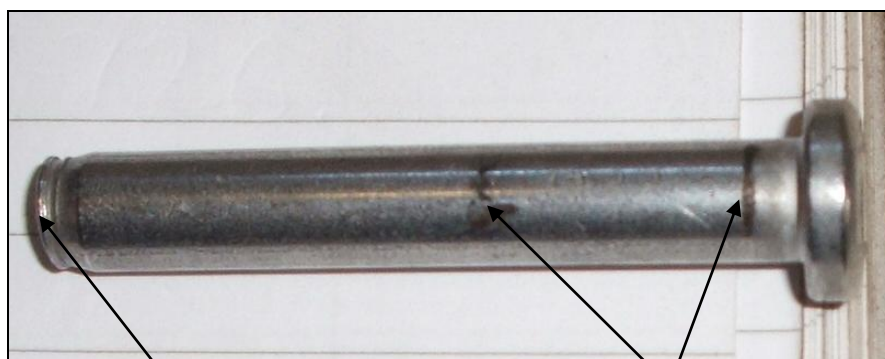
Zdj. 8

Niewłaściwy moment dokręcania (zbyt niski) może spowodować luzowanie śruby (ze względu na wibracje) powodując przeniesienie obciążeń na trzpień śruby a w rezultacie jego zerwanie (Zdj. 8).

Zerwany trzpień śruby

Ślady styku z napinaczem

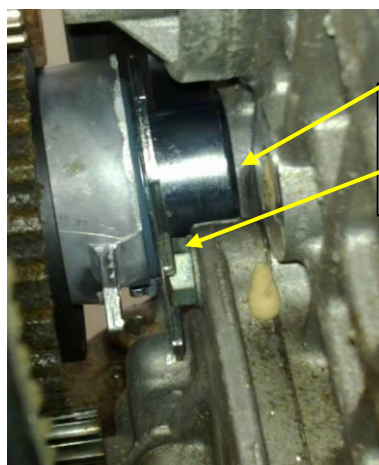
Zdj. 9

Nawet, jeżeli płytkę wspornikową usadowiona jest prawidłowo nad łbem śruby, może wystąpić sytuacja, w której napinacz będzie zamocowany niewłaściwie w stosunku do bloku silnika po dokręceniu śruby. Pozostanie wtedy szczelina pomiędzy napinaczem i blokiem silnika (Zdj. 9), która może doprowadzić do uszkodzeń opisanych powyżej.

Szczelina

Niedostatecznie daleko od krawędzi łba śruby

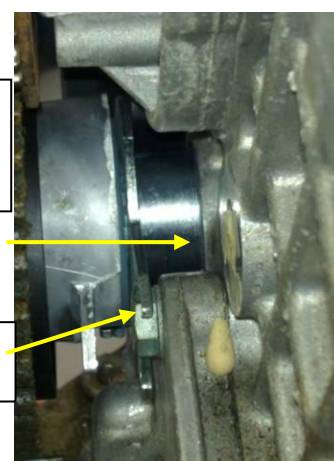
Zdj. 10

Brak szczeliny

Właściwa pozycja

Dokręć palcami śrubę napinacza, upewniając się, że napinacz pozostaje we właściwej pozycji (Zdj. 10).

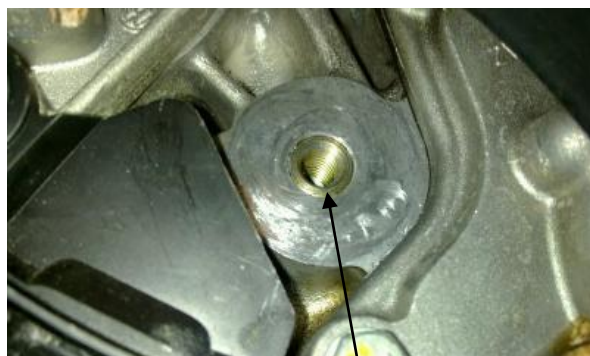
Fig. 11

- deformacja napinacza prowadząca do przegrzewania łożyska
- uszkodzenie gwintu w aluminiowym bloku silnika, konieczna dalsza naprawa (Zdj. 11)
- zerwanie śruby

Gwint po naprawie

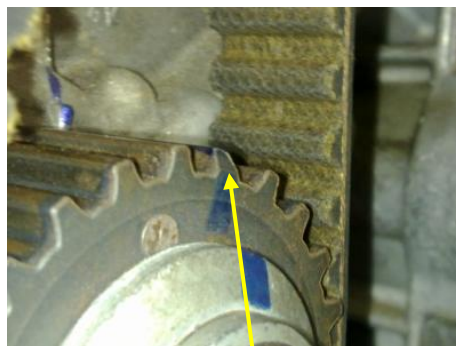
Zdj. 12

Ząb skośny

Skośny ząb na kole wału korbowego (Zdj.12) musi znajdować się w jednej linii z prawym żebrem pozycjonującym (Zdj.13).

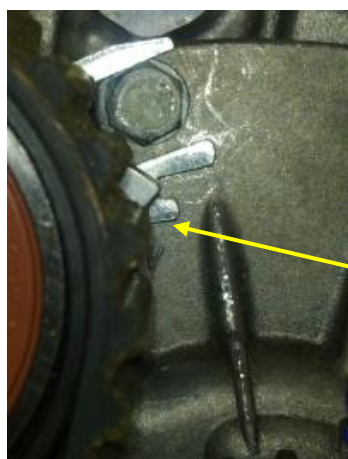
Zdj. 15

Nacięcie na płycie wspornikowej

Obróć napinacz w kierunku zgodnym z obrotem wskazówek zegara do momentu, gdy wskazówka pokryje się z nacięciem na płycie wspornikowej (Zdj. 15).

Dokręć śrubę napinacza (20 Nm)
Obróć wałem korbowym 2 obroty w prawo, w GMP pierwszego cylindra i sprawdź pozycję wskazówki (dostosuj, jeżeli potrzeba).

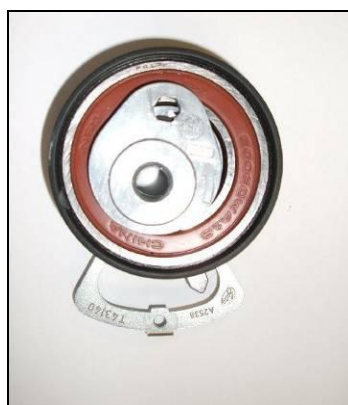
Zdj. 16

Zdjęcie 16 przedstawia napinacz w napędzie pomiędzy wałkami.

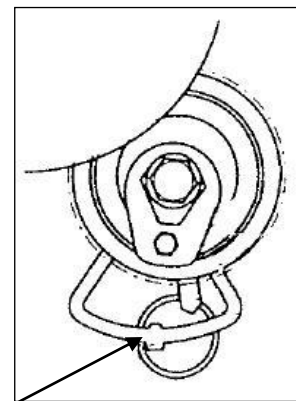
Zdj. 17

Występ płytki wspornikowej

Niewłaściwa pozycja występu płytki wspornikowej spowoduje niewspółpłaszczyznowość napinacza, a w konsekwencji uszkodzenie napędu.

- występ płyty wspornikowej został usadowiony w otworze w głowicy cylindra na 6 godzinie (Zdj. 17).
- napinacz został obrócony w lewo, aż wskazówka pokryje się z występem na płycie wspornikowej
- śrubę napinacza dokręcono momentem 20 Nm
- obrócono wałem korbowym dwa obroty w prawo, w GMP pierwszego cylindra i sprawdzono pozycję wskazówki (dostosowano w razie potrzeby).

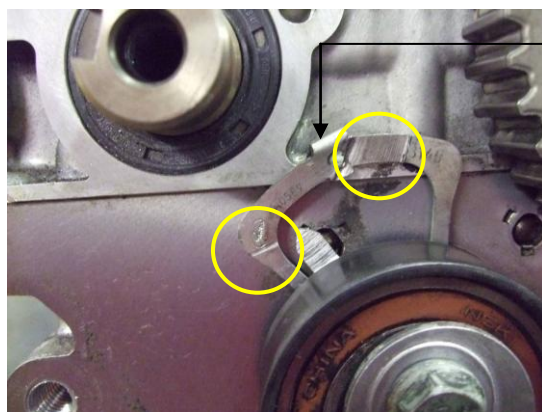
Zdj. 18

W jednym z analizowanych przypadków napinacz zamontowany był do góry nogami, z występem płytki wspornikowej unieruchomionym pod częścią głowicy na 11 godzinie (Zdj. 18). Przy dokręcaniu śruby napinacza, zespół podstawy uległ deformacji, ponieważ nie było otworu do wpasowania występu płytki wspornikowej.

Występ płytki wspornikowej

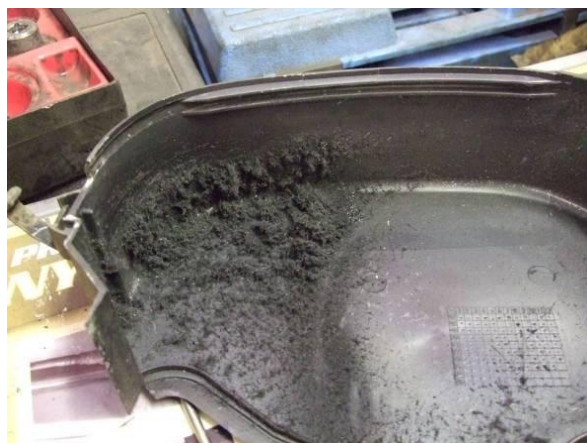
Zdj. 19

W rezultacie lewe koło wałka rozrządu i pasek rozrządu ocierały o tylną osłonę. Krawędź paska była "pochłaniana" do momentu jego pęknięcia. Ślady powstałe na zespole podstawy napinacza oraz szczątki pozostałe w osłonie napędu (Zdj. 19) jednoznacznie określały przebieg usterki.

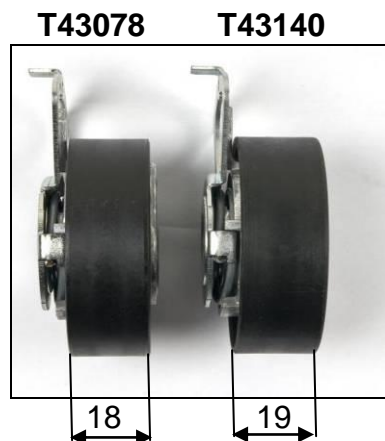
Zdj. 20

Szerokość koła napinacza T43078 występującego w zestawie K01 wynosi 18 mm, w przypadku T43140 z zestawu K02 jest to 19 mm (Zdj. 20). Napinacze te nie mogą być stosowane wymiennie.
