Technical Bulletin

Napinacz DriveAlign® T38192

NUMER REF. GATES:**T38192/ K046PK1660****MARKA:**

1.9 TDI 8V

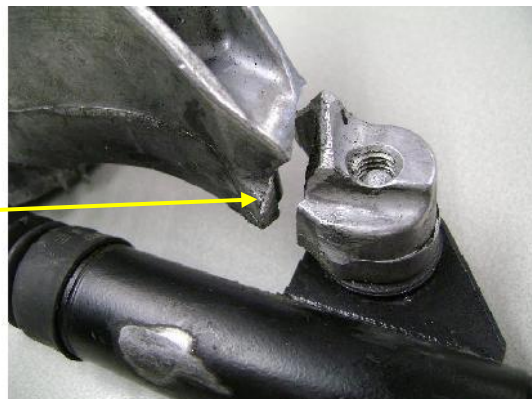
W wyniku analizy zgłaszanych przedwczesnych awarii napinacza T38192 stwierdzono, iż przyczyną ich powstania było wadliwie funkcjonujące OAP. Niewłaściwa praca OAP powoduje anormalne wibracje paska, co w efekcie na skutek zmęczenia materiału prowadzi do pęknięcia wspornika napinacza (Zdj. 1 i 2).

Wspornik będzie ulegał ścinaniu w tym samym punkcie (tuż nad złączem wspornika z siłownikiem hydraulicznym).

Pęknięcie wspornika napinacza jest wynikiem nadmiernych drgań, a nie ich przyczyną!

Oto zasadnicze przyczyny awarii:

- zużyte wolne koło pasowe alternatora,
- zamontowanie pełnego koła pasowego zamiast OAP,
- zastosowanie OWC (sprzęgło jednokierunkowe) zamiast OAD (sprzęgiełko alternatora),

OAP jest częścią eksploatacyjną, która musi być regularnie sprawdzana pod kątem prawidłowego funkcjonowania.

Wymieniaj koło pasowe alternatora na część zalecaną przez firmę Gates. Postępuj zgodnie z procedurą montażu opracowaną przez producenta samochodu.

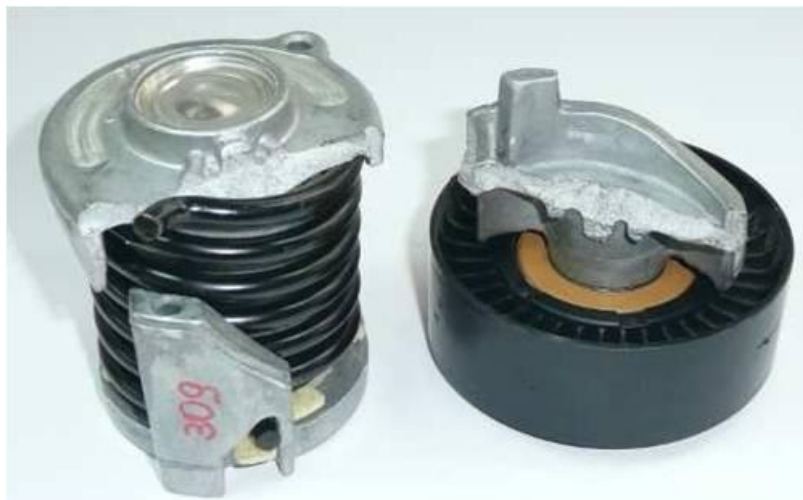
Zdj. 3

We wszystkich przypadkach niewłaściwej pracy OAP, hydrauliczny element tego napinacza był poddawany anormalnym wibracjom występującym w układzie napędowym, co w efekcie prowadziło do zmęczenia materiału wspornika.

Również w innych przypadkach zużyte / zablokowane OAP powodowało awarię napinacza (Zdj. 3).

Wniosek: nowoczesny układ napędu pomocniczego jest systemem opracowanym w taki sposób, iż wszystkie jego elementy są od siebie zależne. Napinacz T38192 uległ uszkodzeniu w wyniku awarii/ wady funkcjonowania innego elementu.
