Technical Bulletin

Рекомендации по установке для системы ГРМ в автомобилях GM с двигателями 1.4, 1.6, 1.8, 2.0, 2.2 16V

GATES REFERENCE:	5368XS, 5369XS, 5408XS, 5461XS, 5499XS, 5542XS

MAKE:	OPEL/VAUXHALL	
MODEL:	Astra, Calibra, Combo, Corsa, Cavalier, Frontera, Kadett, Meriva, Omega, Signum, Sintra, Tigra, Vectra, Zafira	
ENGINE:	1.4, 1.6, 1.8, 2.0, 2.2 16V	
ENGINE CODE:	C14SEL, X14XE, C16SEL, C16XE, X16XE, X16XEL, Y16XE, Z16XE, C18XE, X18XE, X18XEL, Z18XE, Z18XEL, X20XE, X22SE, X22XE, Y22SE, Y22XE, Z22XE

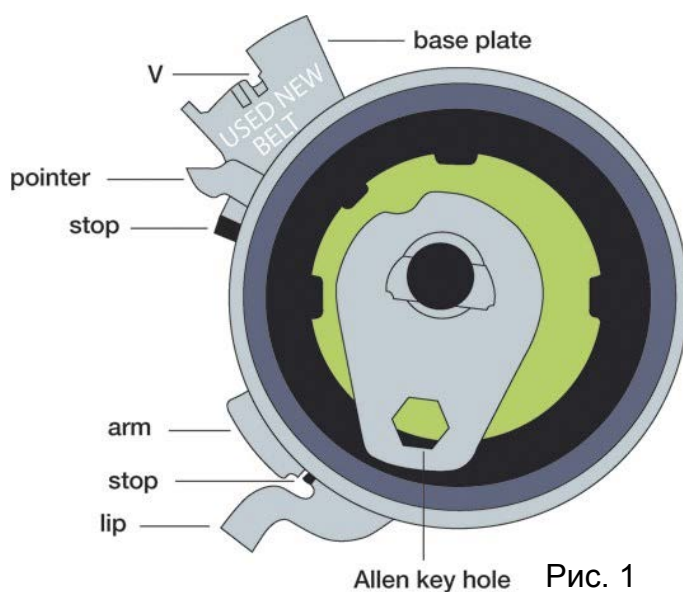
Рис. 1

находится за роликом водяного насоса). Отверстие шестигранного ключа (Allen key hole) (должно находиться в позиции +/- 7 часов (Рис. 1).

6. Установить новый натяжитель, затяните болт руками. «Губа» (lip) натяжителя должна находиться в слоте масляного насоса. (указатель натяжения (pointer) должен

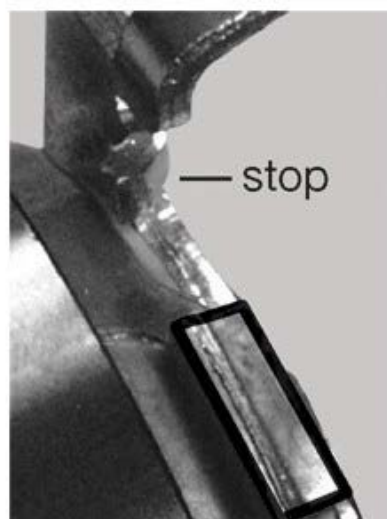
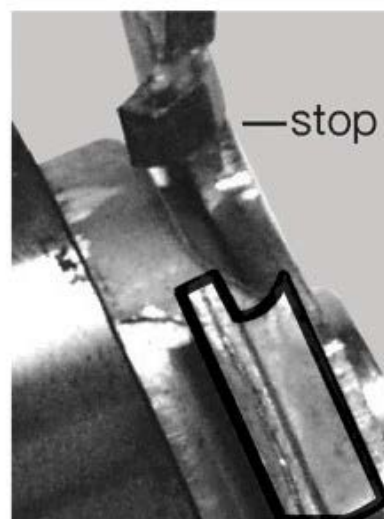
Рис. 4

Прокручивание натяжителя в неправильном направлении, отверстие для шестигранного ключа в неправильной позиции, не провернув двигатель 2 оборота до и после установки натяжения, может привести к отказу системы. Обычно это приводит к тому, что кронштейн (arm) натяжителя будет ударяться о стопорный механизм (stop), создавая шум от ударов, постепенно разрушая а может даже разрывая эту часть. Этот тип сбоя является очень распространенным явлением и может быть легко диагностирован при осмотре края кронштейна (Рис. 4). Неправильного натяжение может привести к разрыву ремня.

“normal”

“damaged”

15. Затяните болт натяжителя (+/- 20 Nm).
16. Разблокируйте распределительный вал.
17. Проверните двигатель 2 оборота (через коленчатый вал), до совпадения отметок ВМТ.
18. Проверьте положение указателя (pointer) натяжителя. Если все правильно (совпадает сметкой V) установить другие снятые детали. Если не правильно, повторите шаги с 13 по 18, пока указатель (pointer) не совпадет с меткой V.
