# 012

Technical Bulletin

## Специфика установки натяжителя ремня из комплектов PowerGrip® Kits K015543XS, K025543XS и K015559XS

<b>GATES REFERENCE :</b>	<b>K015543XS, K025543XS and K015559XS</b>
<b>MAKE :</b>	<b>AUDI / SEAT / SKODA / VOLKSWAGEN</b>
<b>MODEL :</b>	<b>A3, Cordoba, Ibiza, Inca, Leon, Toledo, Octavia, Bora, Caddy, Golf, New Beetle, Polo</b>
<b>MOTOR :</b>	<b>1.9 SDi / TDi</b>
<b>MOTOR CODE :</b>	<b>AGP, AGR, AHF, ALH, AQM, ASV, ASY, AYQ</b>

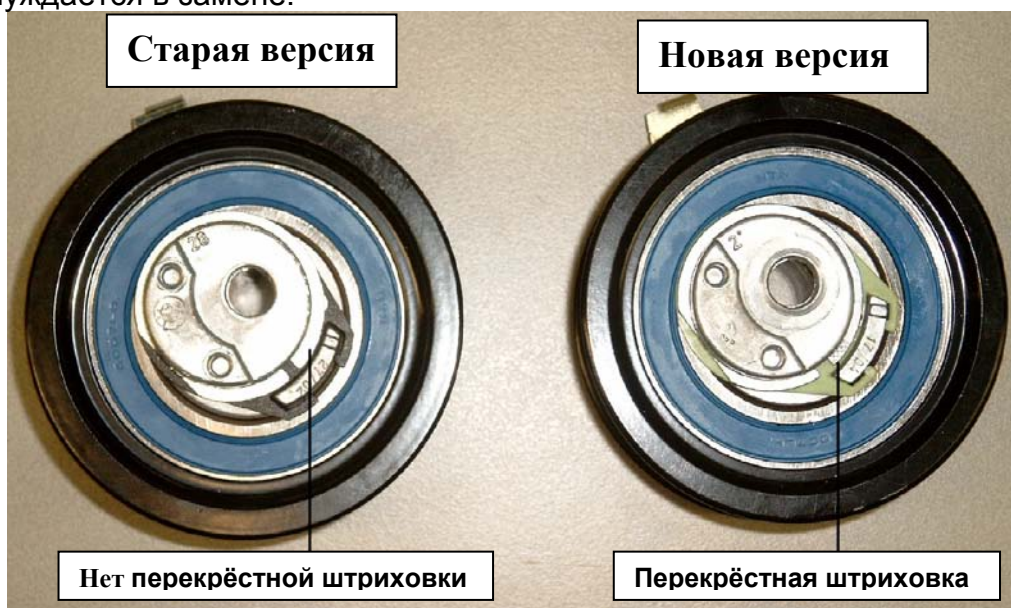
Рис. 1

На рисунке 1 Вы можете увидеть, что только новая версия имеет индикатор износа ремня в виде перекрестной штриховки (смотрите также Рис.4). Эта секция показывает, когда ремень изношен и нуждается в замене.

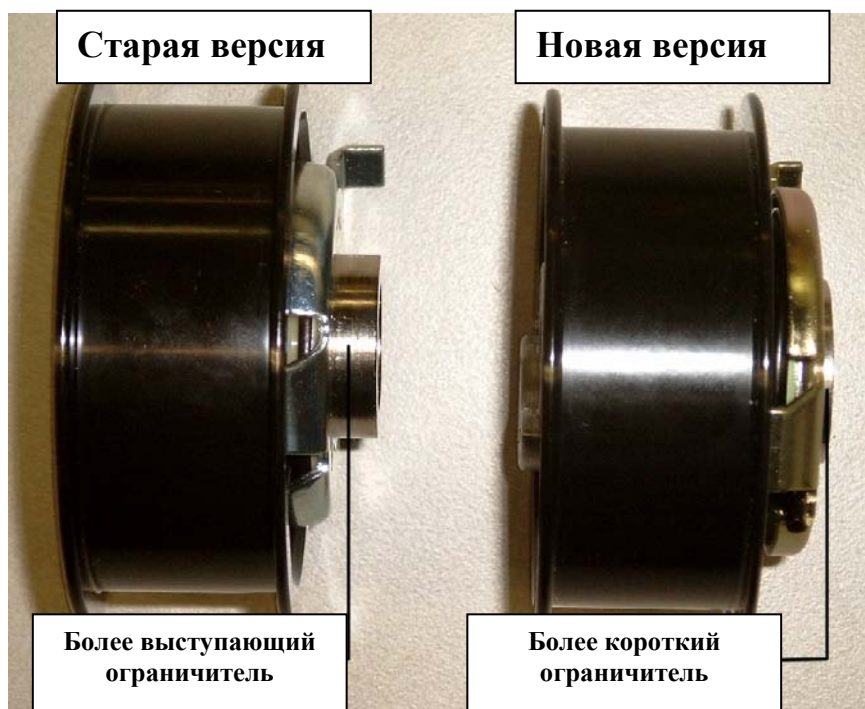
На Рис. 2 Вы можете увидеть, что новый натяжитель также имеет более короткий ограничитель. Однако расстояние между блоком двигателя и роликом осталось таким же.

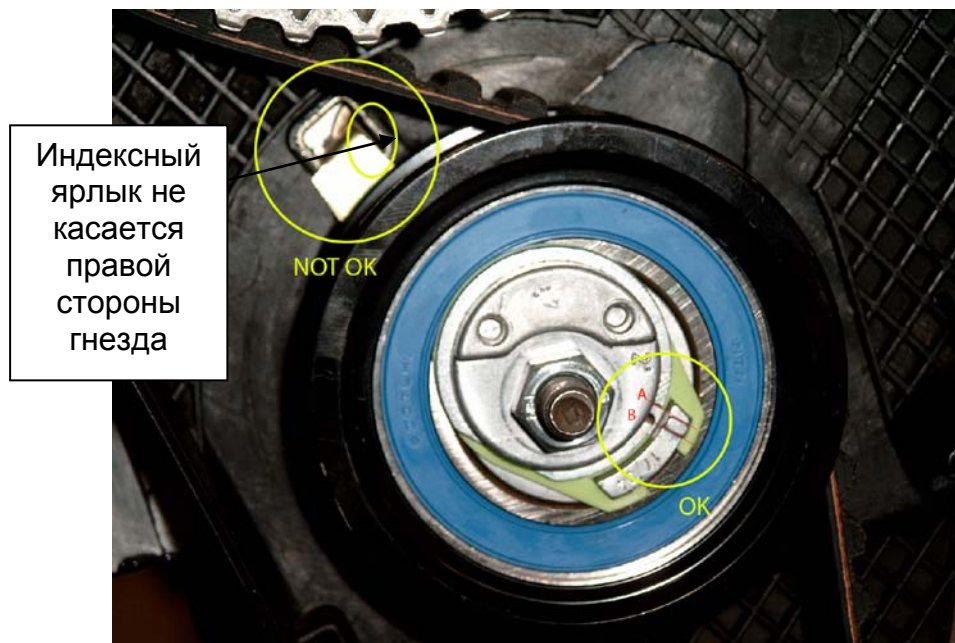
На Рис. 5 показана одна из наиболее распространенных ошибок. Указатель идеально расположен между линиями А и В, но индексный ярлык не в порядке. Индексный ярлык в гнезде, но не упирается в правую сторону гнезда. Причиной этого является то, что натяжитель вращался против часовой стрелки во время процесса натяжения.

Если указатель сместился, механику необходимо заново и полностью пройти процедуру установки-натяжения.

**При установке, никогда не поворачивайте натяжитель против часовой стрелки!**

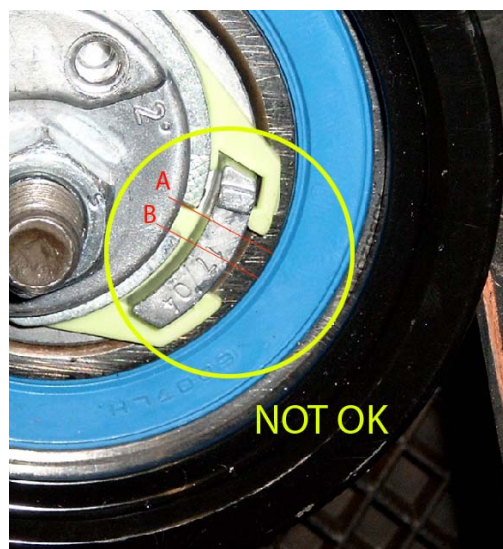
Рис. 6

Вторую возможную ошибку можно увидеть на рис. 6. Вы можете видеть, что указатель не прошел линию А и находится в передней части штриховки. Это означает, что ремень будет натянут слишком слабо.

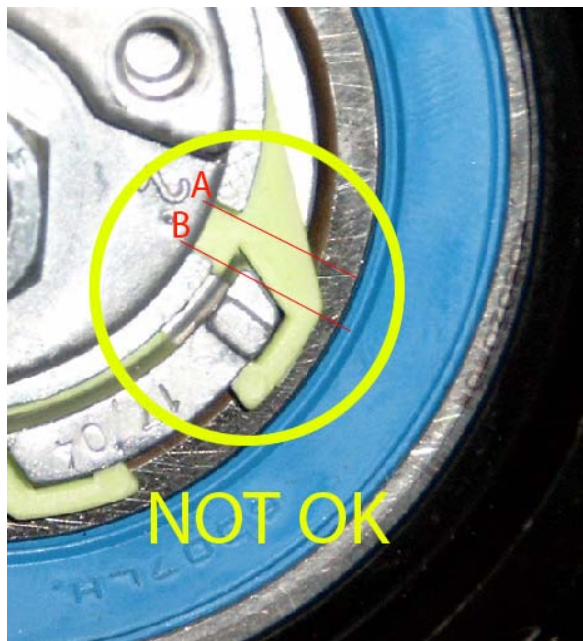
Рис. 7

Третья ошибка при установке показана на рис. 7. Указатель пересек линию В и это значит, что ремень будет натянут слишком сильно.

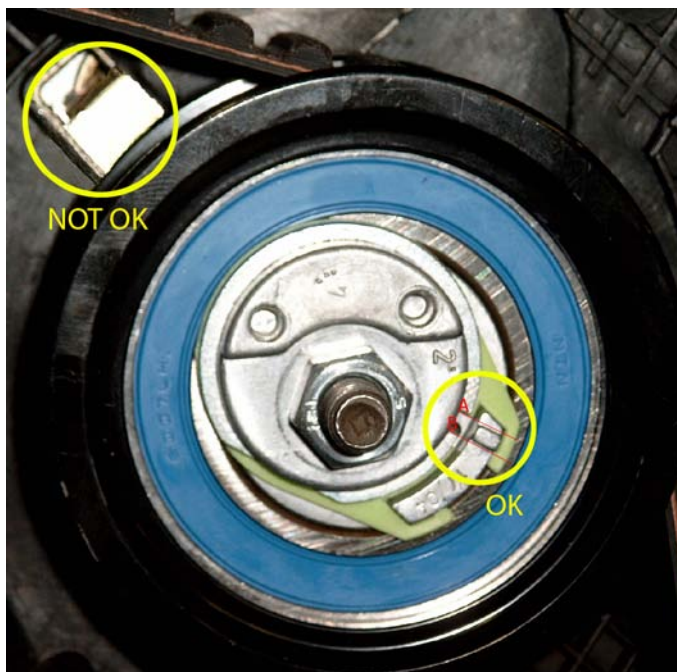
На Рис. 8 Вы можете увидеть четвертую ошибку, где индексный ярлык не зафиксирован в гнезде, но, а указатель идеально расположен между линиями А и В. В этой ситуации ремень потеряет натяжение во время эксплуатации.

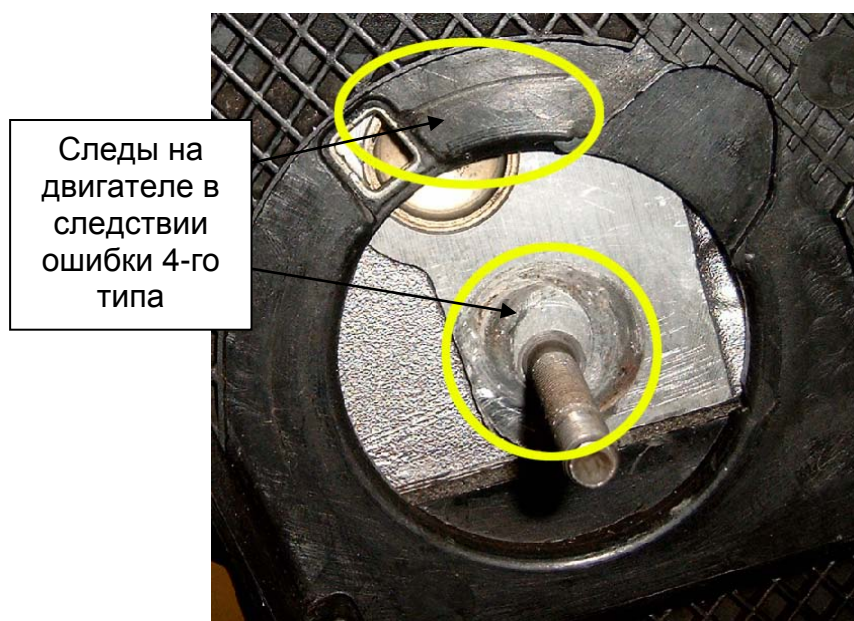
Рис. 9

Вы можете видеть следы на двигателе, вызванные таким типом неправильной установки на Рис. 9. В этом случае вы увидите, что и индексный ярлык на натяжителе слегка согнулся.

**Когда транспортное средство допущено к эксплуатации с неправильно установленным натяжителем, серьезное повреждение двигателя произойдет рано или поздно.**

Мы не можем не подчеркнуть, как важно следить за всеми этапами процесса установки этого типа натяжного ролика не пропуская ни один из них.
