040

23/12/2010

Technical Bulletin

Обгонный Ролик Генератора (OAP)

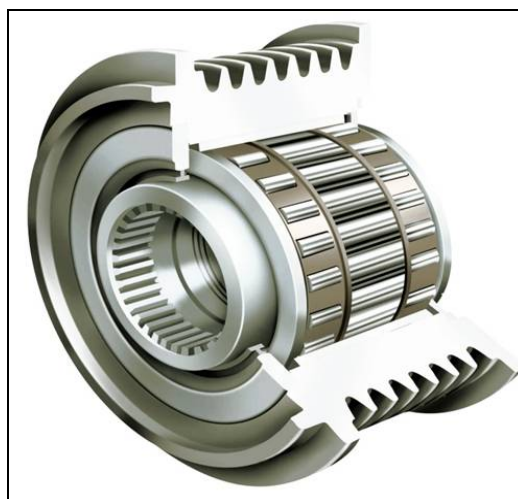
Рис. 1

Помимо этих 2 элементов, гашение колебаний происходит и на шкиве генератора (генераторы стали гораздо более мощными, в результате чего возникают более жесткие скоростные нагрузки/удары/вибрации). Для того, чтобы ослабить колебательные нагрузки на генератор переменного тока, используются две различных системы: с Односторонней Муфтой – (One Way Clutch (OWC)) (рис. 1) и Обгонной Муфтой Генератора – (Overrunning Alternator Decoupler (OAD)) (рис. 2).

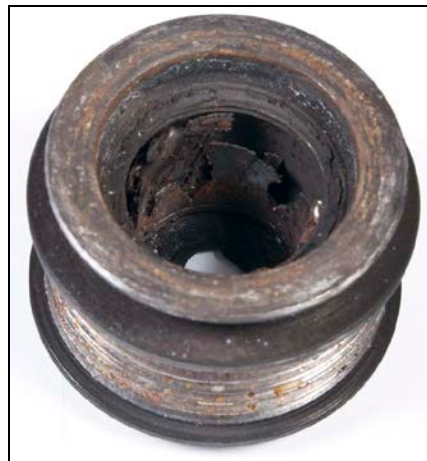
Рис 4

Результат: генератор не будет заряжаться, будет выделяться излишнее тепло, повреждение из-за перегрева, изменение цвета (рис. 4).

Основная причина: деталь неправильно подобрана для данной модели автомобиля (более высокие крутильные колебания); отсутствие защитной крышки (загрязнение смазки, перегрев); проблемы с муфтой OWC/OAD.

- Если ролик быстро вращается в обоих направлениях или проскальзывает по направлению движения двигателя под нагрузкой, OAD должна быть заменена.
- Если ролик свободно вращается в направления движения двигателя, возможной причиной является вышедшая из строя муфта OWC/OAD.
