Technical Bulletin

Accessory drive on Renault 1.5 DCi engines

Accessory drive
RENAULT
Clio II, Express, Kangoo, Rapid, Symbol
1.5 dCi
K9K700, K9K702, K9K710

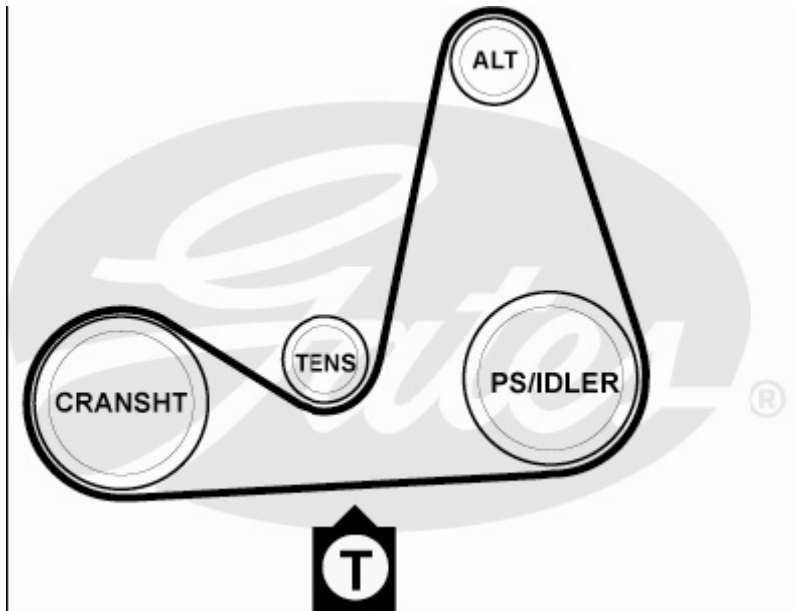
Fig. 1

Mätningen skall utföras på botten spannlängden, mellan vevaxlen och servostyrningspumpen (eller löphjulet., bilar utan servostyrning) (Fig.1).

När STT-1 används så knappa in följande "8", "180" (virtuell spannlängd 180 mm). När Krikite[®], används så måste spänningen vara 70 Kg.

Spänn de båda skruvarna (36 Nm).
Vrid motorn 2 varv medurs.

Kontrollera spänningen igen omjustera vid behov.
Återinstallera alla avmonterade detaljer.
