016

01/08/2006

Technical Bulletin

PowerGrip® Kit K015541XS till Ford 1.8 diesel Motorer

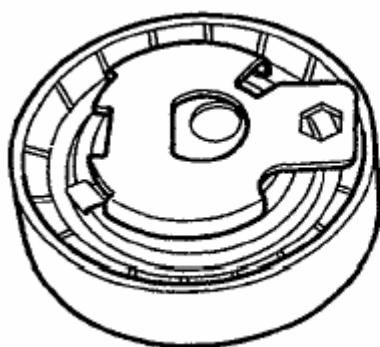
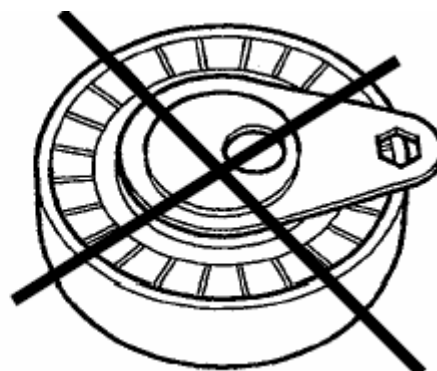
1. Automatisk spännare

Dom första modellerna av Ford Focus och Ford Fiesta, har initialt varit utrustade med en manuell spännare. Kort efter dessa bilar blev introducerade så beslutade Ford att ersätta den manuella spännaren, med en automatisk.

När man skiftar från manuell spännare till en automatisk så måste man göra några extra kontroller.

Fig. 1 visar den gamla spännaren till höger och den nya till vänster.

Ifall man stöter på en av dessa bilar så går det utmärkt att uppdatera de med en automatisk spännare, Gates kit K015541XS.

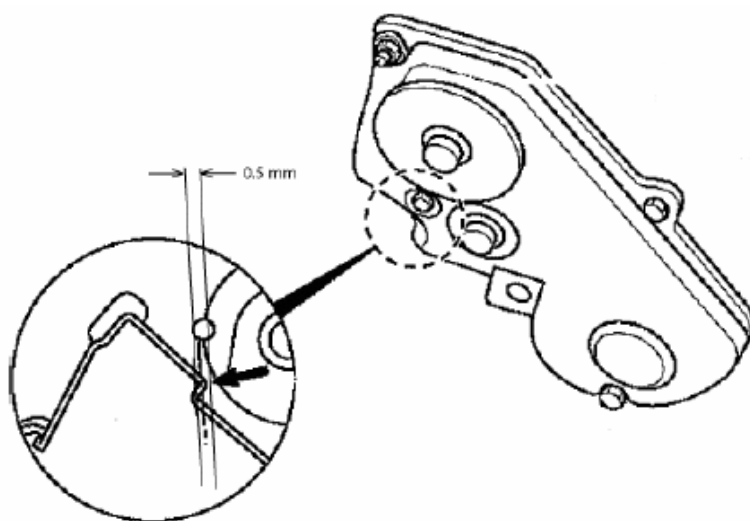
Fig. 3

När man uppgraderar till en automatisk spännare måste kamaxelkåpan modifieras.

Ifall man inte följer denna anvisning kan motorn skadas allvarligt.

Fila av det inre hörnet (0.5 mm) se Fig. 3. **OBS! Skada inte kåpan genom att fila av för mycket på hörnet!**
