Technical Bulletin

Специфика установки натяжителя ремня из комплектов PowerGrip® Kits K015543XS, K025543XS и K015559XS

GATES REFERENCE :	K015543XS, K025543XS and K015559XS
MAKE :	AUDI / SEAT / SKODA / VOLKSWAGEN
MODEL :	A3, Cordoba, Ibiza, Inca, Leon, Toledo, Octavia, Bora, Caddy, Golf, New Beetle, Polo
MOTOR :	1.9 SDi / TDi
MOTOR CODE :	AGP, AGR, AHF, ALH, AQM, ASV, ASY, AYQ

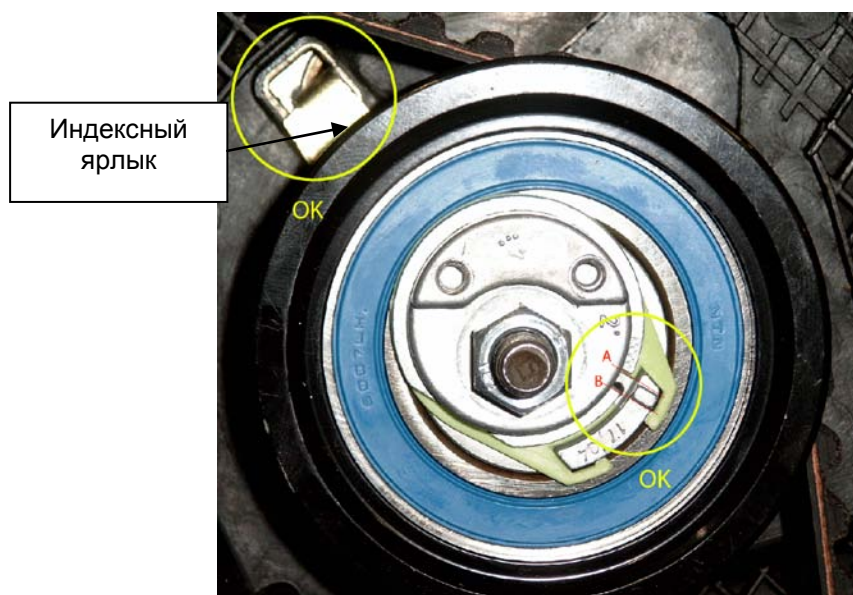
Рис. 3

Когда после двух оборотов двигателя указатель находится между линиями А и В, а индексный ярлык находится **в гнезде** и упирается в его **правую сторону** (рис. 3 и рис. 4), только тогда натяжитель идеально установлен.

Когда новый натяжитель установлен, убедитесь, что индексный ярлык правильно установлен в гнездо (рис. 3 и рис. 4). Используйте специальный инструмент для натяжения натяжного ролика и проворачивайте его по часовой стрелке, пока указатель не установится четко на одной прямой в окошке, между линиями А и В (Рис. 3 and Рис. 4). Вы можете использовать зеркало, чтобы четко видеть это в моторном отсеке. Теперь затяните болты на 23Nm.

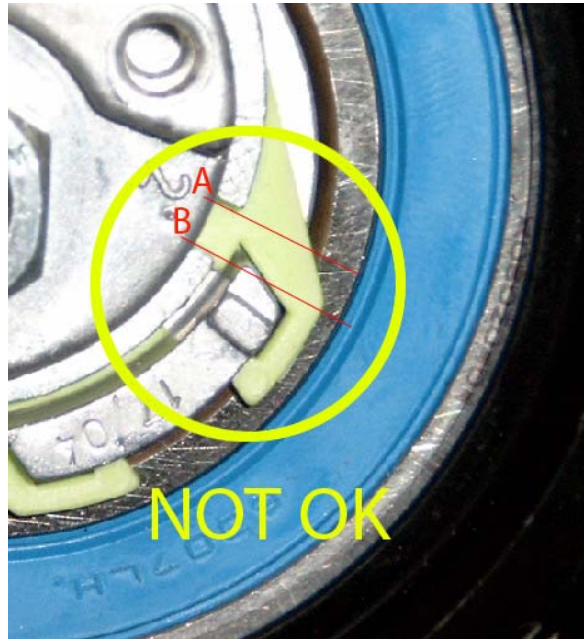
Рис. 7

Третья ошибка при установке показана на рис. 7. Указатель пересек линию В и это значит, что ремень будет натянут слишком сильно.

Если указатель сместился, механику необходимо заново и полностью пройти процедуру установки-натяжения.

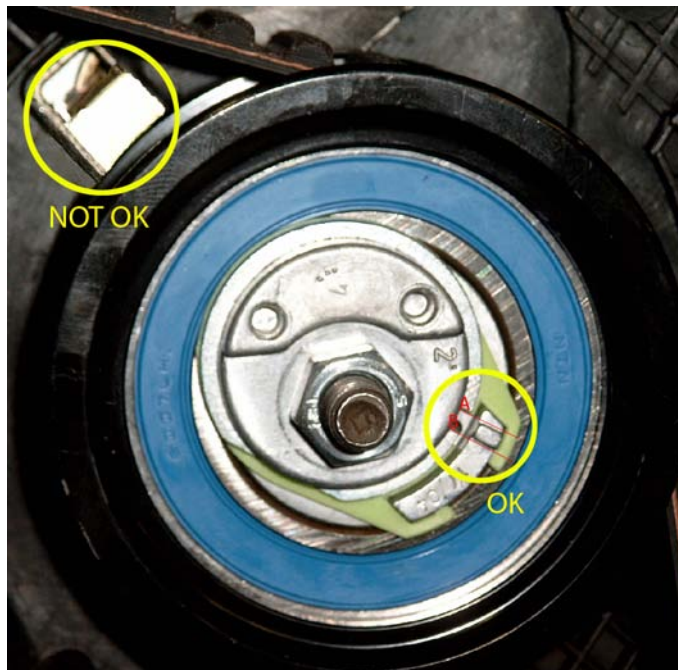
На Рис. 8 Вы можете увидеть четвертую ошибку, где индексный ярлык не зафиксирован в гнезде, но, а указатель идеально расположен между линиями А и В.

В этой ситуации ремень потеряет натяжение во время эксплуатации.
