# 012

Technical Bulletin

## PowerGrip-sarjoissa K015543XS, K025543XS ja K015559XS käytettävän kiristimen asennus

**K015543XS, K025543XS ja K015559XS**  
AUDI / SEAT / SKODA / VOLKSWAGEN  
A3, Cordoba, Ibiza, Inca, Leon, Toledo, Octavia,  
Bora, Caddy, Golf, New Beetle, Polo  
1.9 Sdi/TDi  
**AGP, AGR, AHF, ALH, AQM, ASV, ASY,AYQ**

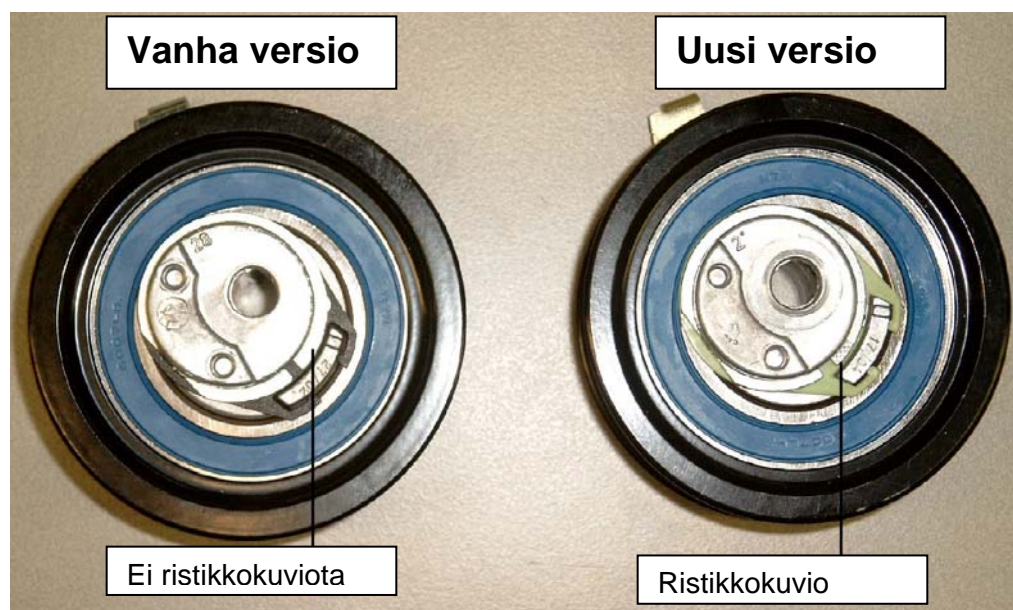
Kuva 1

Kuvassa 1 voidaan nähdä, että vain uudessa versiossa on ristikkokuvio/hihnan kulumisvaroitin (katso myös kuva 4). Tämä alue osoittaa, milloin jakohihna on kulunut ja se pitää vaihtaa.

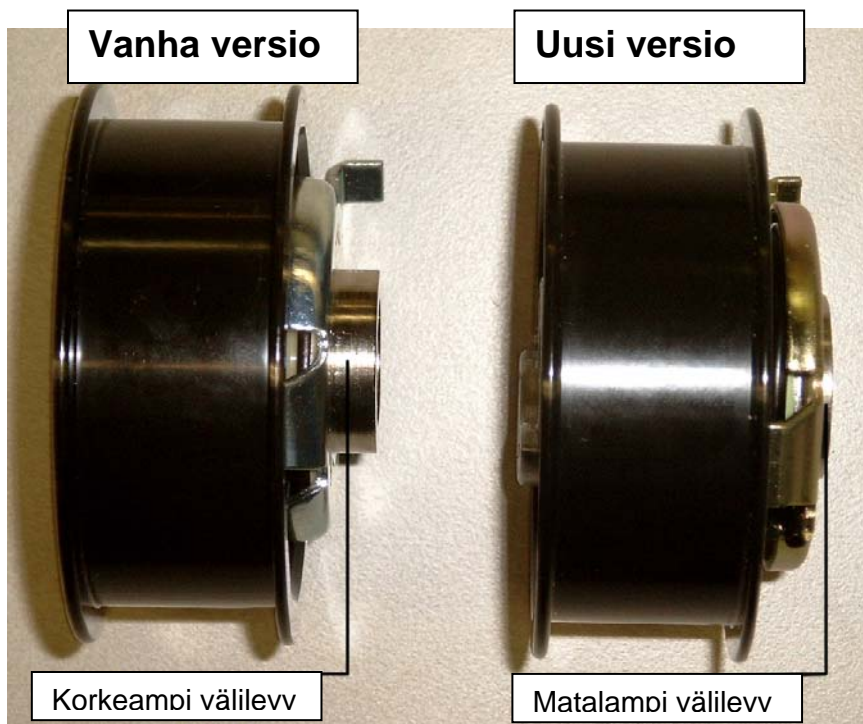
Kuva 2

Kuvassa 2 voidaan nähdä, että uudessa kiristimessä on myös ohuempi välilevy. Joka tapauksessa, etäisyys moottorilohkosta hihnapyörään pysyy samana.

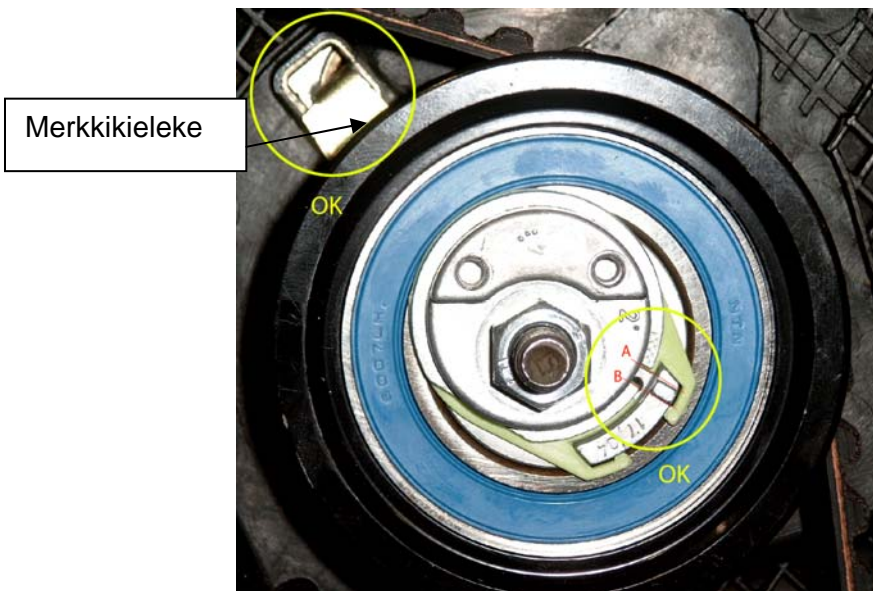
Kuva 3

Kun kiristin on asennettu, varmista, että merkkikieleke on paikallaan ja asettuu kunnolla koloonsa (kuva 3 ja 4). Käytä erikoistyökalua jännittääksesi kiristimen ja käännä myötäpäivään kunnes osoitinmerkki asettuu täydellisesti paikalleen lijojen A ja B väliin. Käytä peiliä nähdäksesi tämän kunnolla moottoritulassa. Kiristä pultti (23 Nm).

Jos kahden kierroksen jälkeen osoitinmerkki on linjojen A ja B välissä, ja jos merkkikieleke on kohdallaan urassa ja nojaa **oikeaa** reunaa vasten (kuva 3 ja 4), vain silloin on kiristin asennettu oikein.

Jos merkkikieleke ei ole oikeassa paikassaan, on kiristuksen säätö asloitettava kokonaan alusta.

**Kun kiristuksen säätö on kesken, älä koskaan käännä kiristintä vastapäivään!**

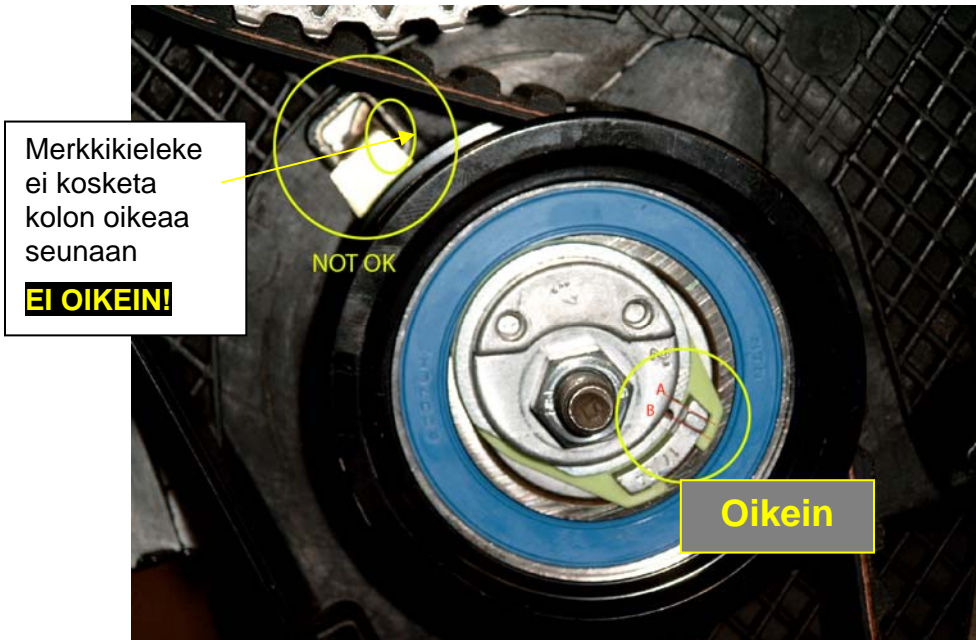
Kuva 5 näyttää yhden yleisistä virheistä. Osoitinmerkki on hienosti kohdallaan linjojen A ja B välissä, mutta merkkikieleke ei ole kohdallaan. Se on kolossaan, mutta ei työnny kolon oikeaa reunaan vasten. Syy tähän on se, että kiristintä on käännetty vastapäivään kiristysasennuksen aikana.

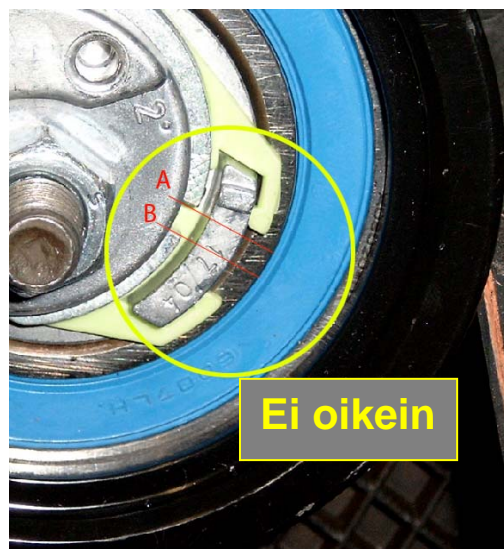
Kuva 6

Toinen mahdollinen virhe voidaan nähdä kuvassa 6. Nähdään, että osoitinmerkki ei ole saavuttanut linjaa A ja on ristikkokuvion edessä. Tämä tarkoittaa, ettei hihnaa ole kiristetty tarpeeksi.

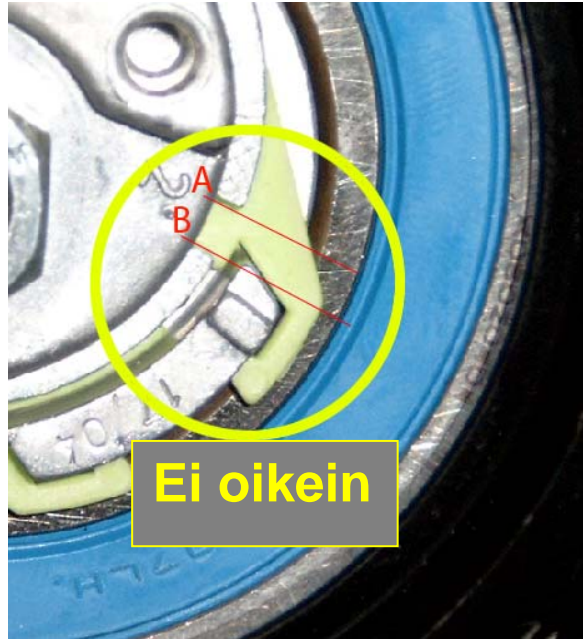
Kuva 7

Kolmas asennusvirhe on kuvassa 7. Osoitinmerkki on ohittanut linjan B. Tämä tarkoittaa, että hihnaa on kiristetty liikaa.

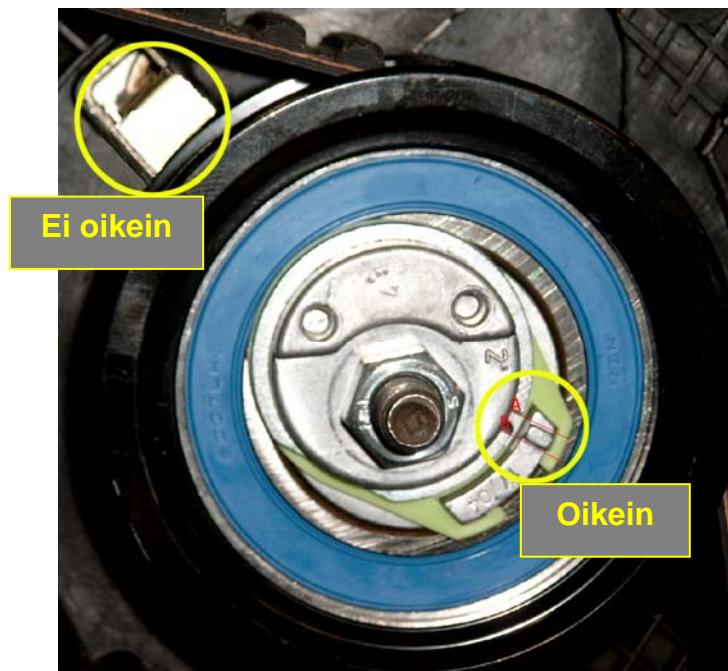
Kuva 8

Kuvassa 8 voidaan nähdä neljäs mahdollinen virhe, jossa merkkikieleke ei ole lukittunut koloonsa vaikka osoitinmerkki on aivan oikeassa paikassa linjojen A ja B välissä. Tässä tapauksessa hihna kireys purkautuu, kun moottoria käytetään.

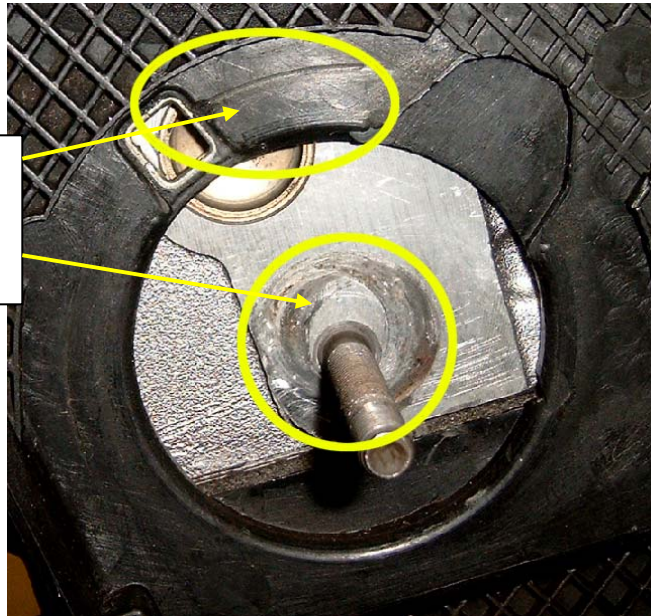
Kuva 9

Kuvassa 9 voidaan nähdä jäljet moottorissa, jotka tämän tyyppinen väärä asennus aiheuttaa. Tässä tapauksessa voidaan myös huomata, että kiristimen merkkikieleke on lievästi taipunut yli.

Jäljet moottorissa, jotka 4. virhetyyppi on aiheuttanut.

**Jos ajoneuvo annetaan ajoon väärin asennetun kirististimen kanssa, vakava moottorivaurio tapahtuu ennenmin tai myöhemmin.**

Ei voida painottaa tarpeeksi, kuinka tärkeää on noudattaa kaikkia asennusprosessin kohtia eikä jättää yhtään vaihetta tekemättä. On parempi uhrata 5 min asennuksessa kuin tuhota koko moottori lopulta.
