Technical Bulletin

SOFIM 2.4 / 2.5 / 2.8 Diesel Motorer

GATES ART. NUMMER:	5039 (K01), 5113 (K01), 5334XS (K01), 5335XS (K01), 5495XS (K01)

TILLVERKARE:	Fiat / Iveco / Opel / PSA / Renault	
MODELL:	Blandade	
MOTOR:	2.4 / 2.5 / 2.8 / D, TD, DTi, DTic, Dci, JTD, HDi	
MOTOR TYP:	(alla 8 ventilers)	
MOTOR KOD:	Blandade

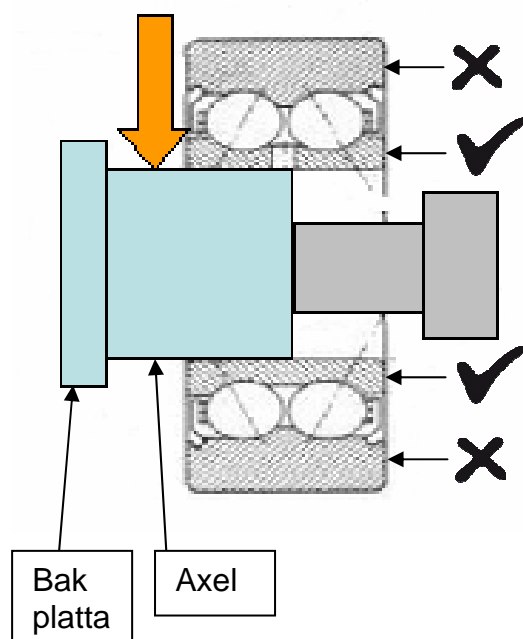
- Aldrig forcera på lagret genom att trycka på ytter ringen Detta leder till linjeringsfel på lagret och haveri på lagret som följd. Det kan också leda till att tätningen lossnar och lagerfettet försvinner samt att smuts kommer in i lagret. (✗) Se Fig. 1 och 2

- Avlägsna alltid rost och fett från axlen och plattan före lagret monteras (orange pil). Om detta inte göres så trycks all smuts i botten på bakplattan och detta leder till att lagret havererar på grund av felaktig spänning eller linjeringsfel.

- Installera alltid lagret genom att pressa det på plats genom tryck på inner ringen (✓)

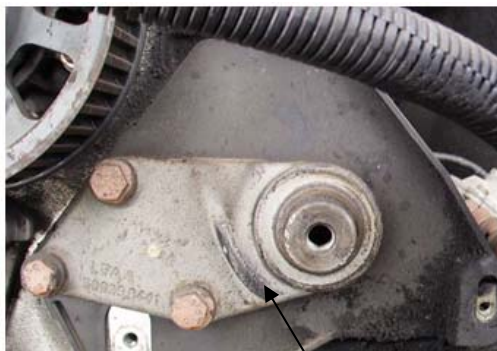
Fig. 3

Linjeringsfel leder till att remmen kommer i kontakt med bakplattan detta ser man genom att det finns ett gummi märke på bakplattan. (Fig. 3).

Gummi märke

- Kontrollera alltid spelet mellan axlen och lagret, byt bakplattan ifall spelet är onormalt.
- Spänn alltid lagret med korrekt moment som är rekommenderat av OE; Detta är viktigt då lagret måste ha korrekt förspänning för att fungera optimalt.
- Använd alltid loctite på mutter och bult då dessa kan lossna på grund av vibrationer eller värme expansion mellan de olika metall delarna (om bulten eller muttern lossnar faller lagret isär). (Se Fig. 6).

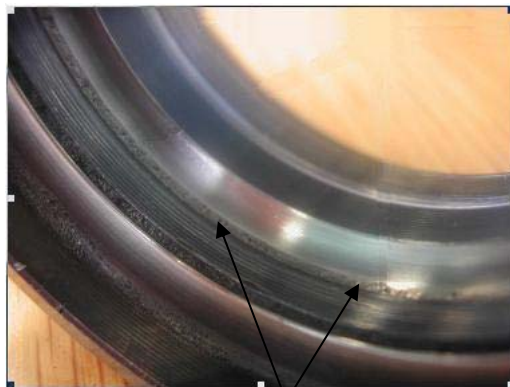
Fig.4

Fig 4: Lagrets kulor har löpt utanför dess spår, pg.a linjeringsfel och felaktigt moment.

Kul märken

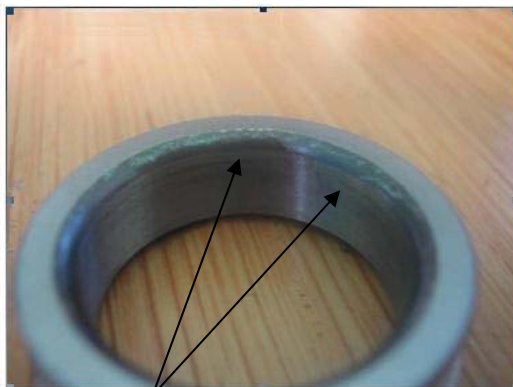
Fig.5

Fig 5: Onormal rotation på innerringen pg.a felaktigt moment.

Onormala rotations märken

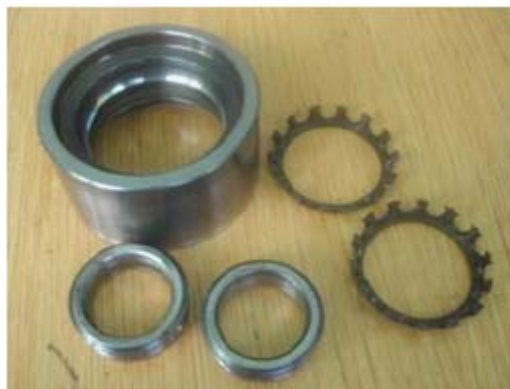
Fig. 6

Fig 6: För lågt spännings moment leder till att lagret faller isär.

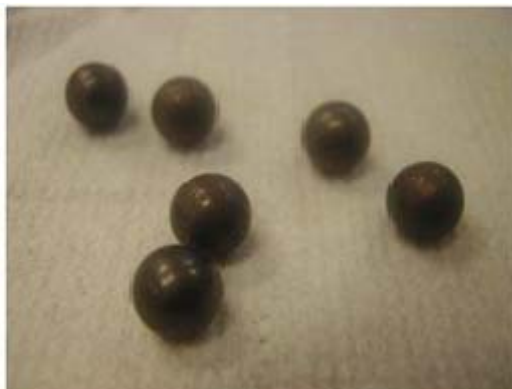
Fig. 7

Fig 7: Deformation av lagerkulorna på grund av hög värme, resultat av för högt installerat moment.

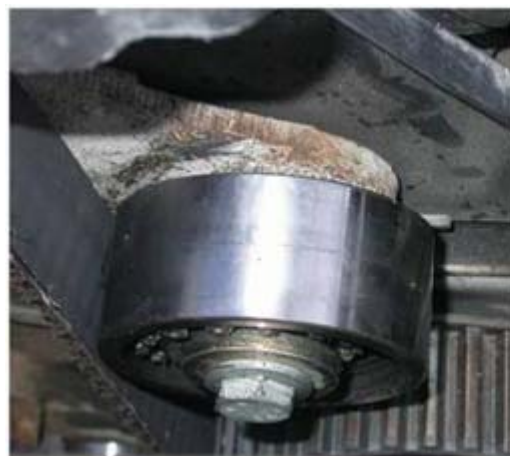
Fig. 8

Fig 8: Tätningen har fallit ur sin normala position, lagerkulorna och dess hållare är förstörda.

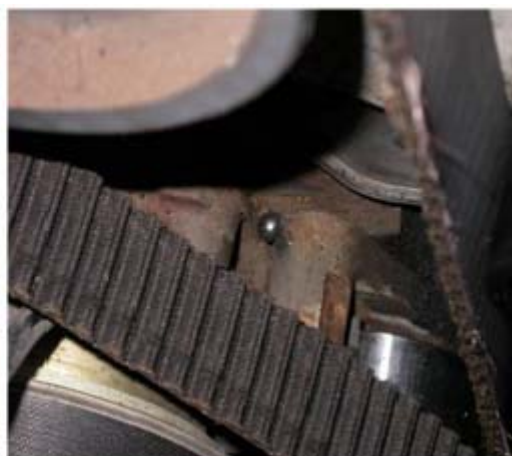
Fig. 9

Fig 9: Ofta finner man kulor in kilade bland övriga delar i transmissionssystemet. Ta bort all smuts och rester från havererat lager runt transmissionen innan nya delar monteras.
