027

Technical Bulletin

FORD 1.8 Motori diesel

RIFERIMENTI GATES:	5541XS/K015541XS
MARCA :	FORD / MAZDA
MODELLI :	C-Max, Courier, Fiesta, Focus, Galaxy, Mondeo, S-Max, Tourneo Connect, Transit Connect
MOTORE :	121
CODICE MOTOE:	1.8 Diesel (tutti gli 8 valvole) Vari

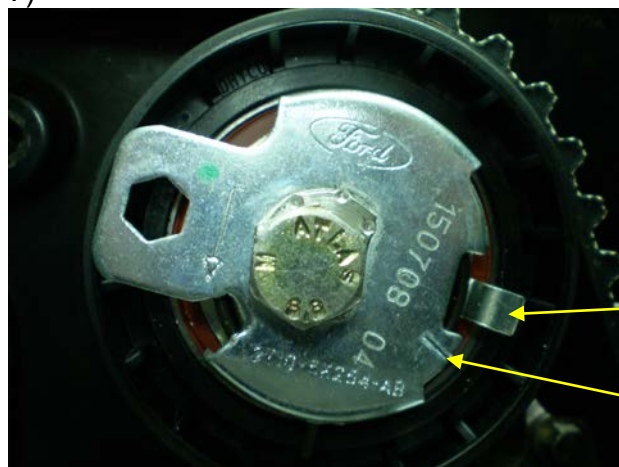
Fig.1

- 6) Il tenditore deve essere girato in senso antiorario finché l'indicatore non si posizioni **a metà dell'alloggio** (non allineato con la tacca del tenditore) (Fig. 1)

Indicatore a metà dell'alloggio

Tacca del tenditore

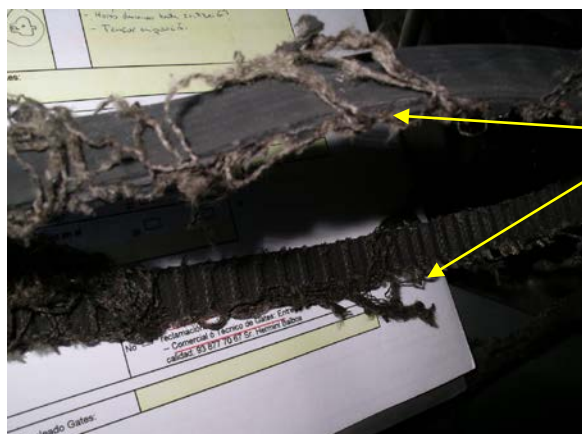
La non osservanza delle suddette linee guide comprometterà il tensionamento con possibili ripercussioni sulla cinghia. Quest'ultima fuoriuscirà e scavalcherà i bordi della puleggia dell'albero a camme, girando contro la calotta di protezione della distribuzione (Fig. 2 e 3)

Fig. 2
Tipico segno d'usura sul lato della cinghia

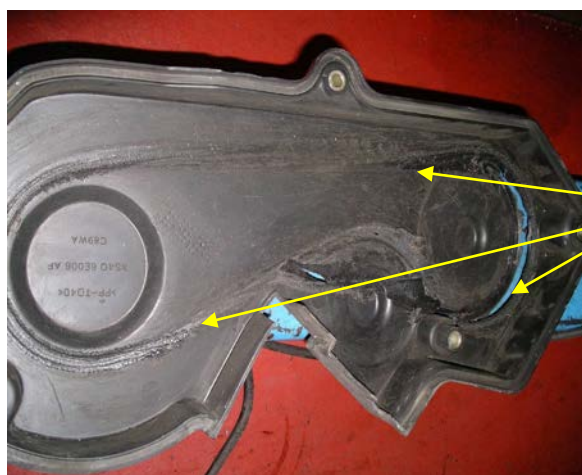
Fig. 3
Severi segni di logorio all'interno della calotta causati dal contatto con il lato della cinghia

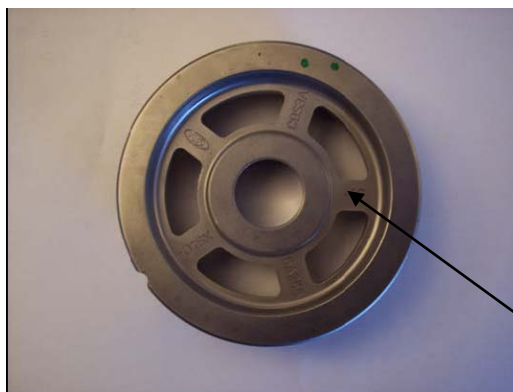
Fig. 4

Sigla "AC"

Verificare se il codice prodotto della puleggia dell'albero a camme finisce con "AC" (Fig. 4).

Se finisce con "AB", installare una nuova puleggia che abbia come codice originale XS4Q6A256AC.

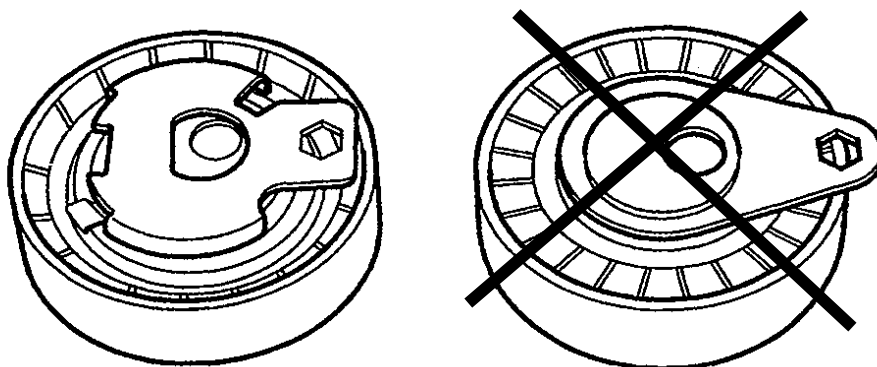
La Fig. 5 mostra il vecchio tenditore manuale a destra e quello attuale automatico.

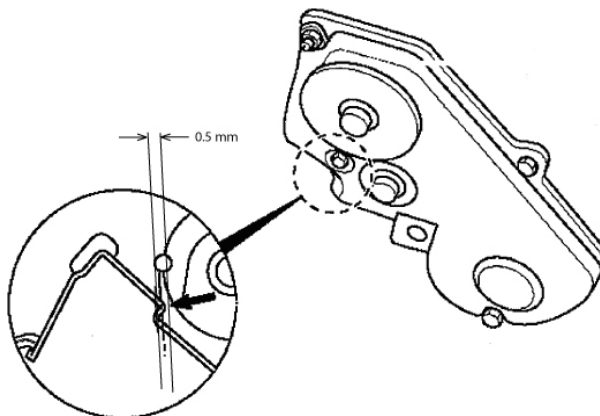
Fig. 6

Quando il tenditore manuale viene sostituito da uno automatico, la calotta di protezione della cinghia distribuzione deve essere modificata.

Limare l'angolo interno (0.5 mm) come mostrato nella Fig. 6.

Attenzione a non limare troppo l'angolo! Rischiate di danneggiare la calotta.
