028

Technical Bulletin

Spännings inställning Mitsubishi/Volvo 1.8 16V bensen motorer

GATES ART. NUMMER:	5514XS/K015514XS
TILLVERKARE:	MITSUBISHI / VOLVO
MODELL:	Carisma, Pajero IQ, Pajero Pinin, Shogun Pinin, Space Star, S40, V40
MOTOR TYP:	1.8 DOHC
MOTOR KOD:	4G93, B4184SJ, B4184SM

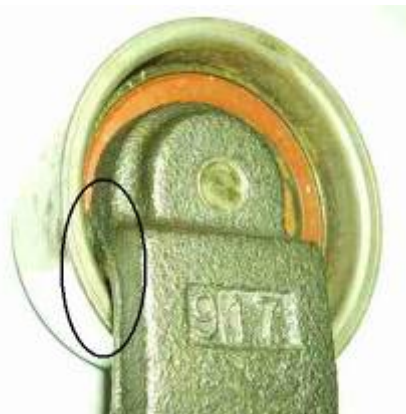
Fig. 2

- 1) Manipulering av spännaren, och ej följa den kompletta instruktionen till sitt slut. Detta leder till felaktig spänning och en rem som havererar.
- 2) Vrida spännaren i fel riktning – medurs. Detta leder till felaktig spänning och väldigt ofta till att spännarehjulet utsätts för en låsning. Spännarens armar emot spännarehjulet och får det att låsa sig. (Fig. 2)

Om spännarhjulet är justerat korrekt - **moturs** – kommer det inte att ta emot spännarens arm (Fig. 7)

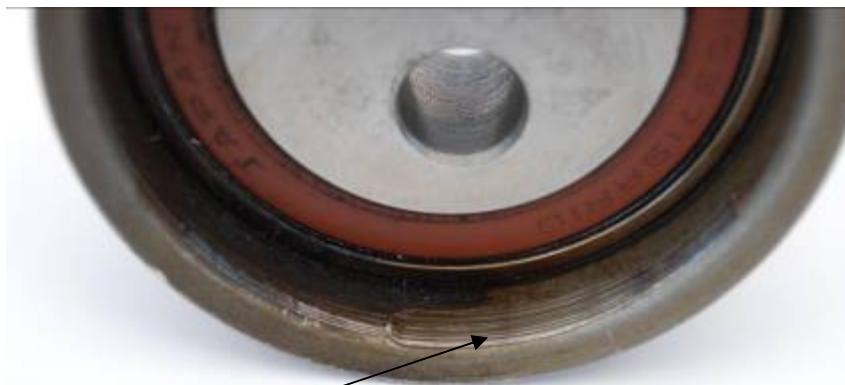
Fig. 3

Bevis för detta finner man på spännarehjulets inre sida. (Fig. 3)

Låsningens märken

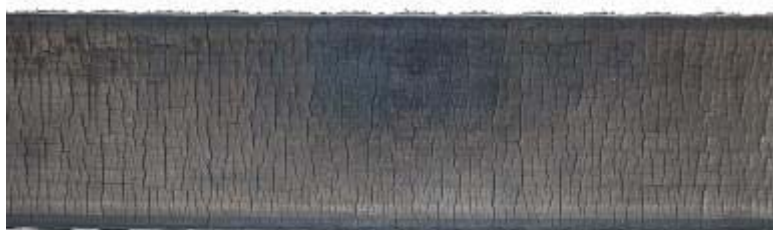
Fig. 4

Eftersom att spännarehjulet inte kan snurra fritt så kommer remmens baksida rubbas emot det låsta spännarehjulet, detta leder till överhettning av gummit och får remmen att haverera. (Fig. 4).

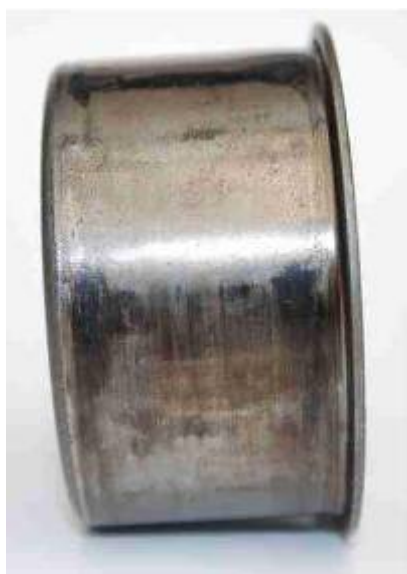
Fig. 5

Denna överhettning blir överförd till spännarehjulet och man kan se detta på metallen som blivit blånerad. (Fig. 5), även rester av smält gummi kan spåras på ytan där remmen normalt skall löpa fritt. (Fig. 6).
