031

Technical Bulletin

VAG 1.9, 2.0 TDI – Nebenaggregateantrieb

T38306/5PK1435

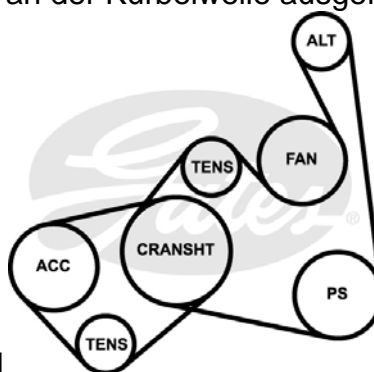
Abb.1

Dieser Nebenaggregate Antrieb ist mit einem Generatorfreilauf sowie mit einem Vibrationsdämpfer an der Kurbelwelle ausgerüstet (Abb.1)

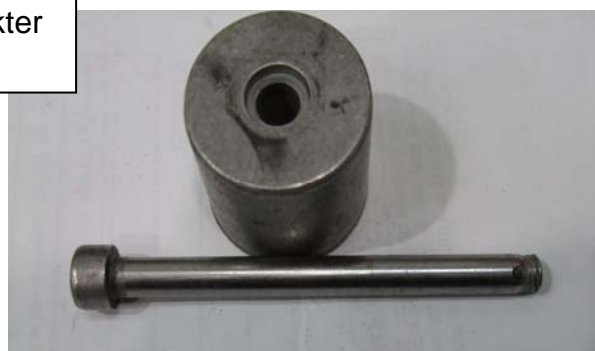
Abb. 7

Durch ein zu hohes Anzugsmoment kann sich die Montagebuchse verformen und dadurch das Schwenkverhalten des Spannsystems beeinflussen. Ein zu geringes Anzugsmoment führt zu erhöhten Vibrationen und somit zu unzulässigen Belastungen an der Befestigungsschraube. In beiden Fällen kann dieses dann zum Abscheren der Verschraubung führen (Abb. 7).

Stellen Sie ebenfalls sicher, dass die Bohrung im Halter des Generators frei von Rost, Schmutz und Fett ist, da dieses sich negativ auf das Anzugsdrehmoment auswirken könnte.
