031

Technical Bulletin

VAG 1.9, 2.0 TDI – Apulaitehinnajärjestelmä

T38306/5PK1435

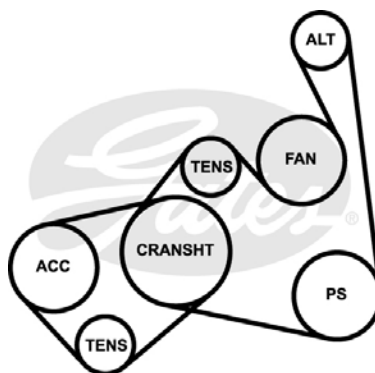
Kuva 1.

Hihnavetojärjestelmän piirros on esitetty alla laturinjärjestelmänä (ALT) – kuva 1. Koska tämä on vaativa järjestelmä, laturin hihnapyörä on varustettu vapaakytkimellä ja kampaixelilla on vääntövärähtelynvaimennin (TVD).

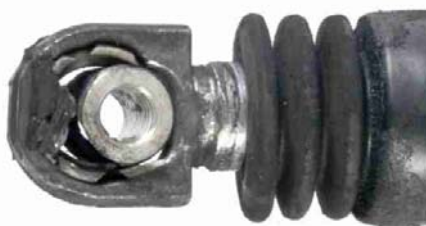
Kuva 2.

Toimimaton, vapaakytkimellä varustettu hihnapyörä (OAP) lisää vielä hihnan värähtelyä ja ääntä. Tämä voi johtaa hydraulisen toimilaitteen yläkiinnitysreiän kohtuuttomaan kulumiseen (kuva 2).

Siksi on tärkeää, että koko hihnavetojärjestelmä tarkistetaan säännöllisesti. Me suositamme hihnan, kiristimen, laturin hihnapyörän ja vääntöväärähtelyvaimentimen uusimista samalla kerralla.

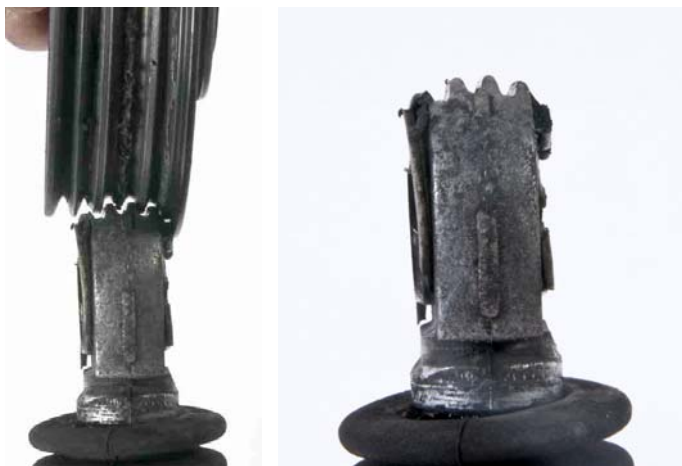
Kuva 3.

Vällys voi suurentua niin suureksi, että kiristimen runko osuu kiristimen hihnapyörään. Tämä aiheuttaa paljon ylimääräistä ääntä. Ääritapauksessa kiristimen runkoon voi muodostua urat hihnapyörän "sorvaamana" (kuva 3).

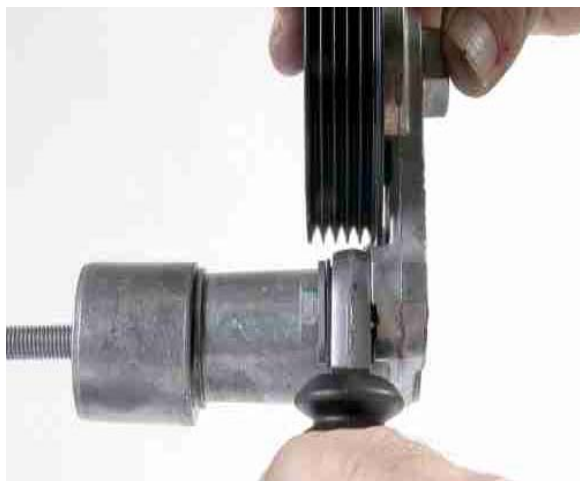
Kuva 4.

Uutena hihnapyörän ja kiristimen välillä on tilaa 5 mm (kuva 4).

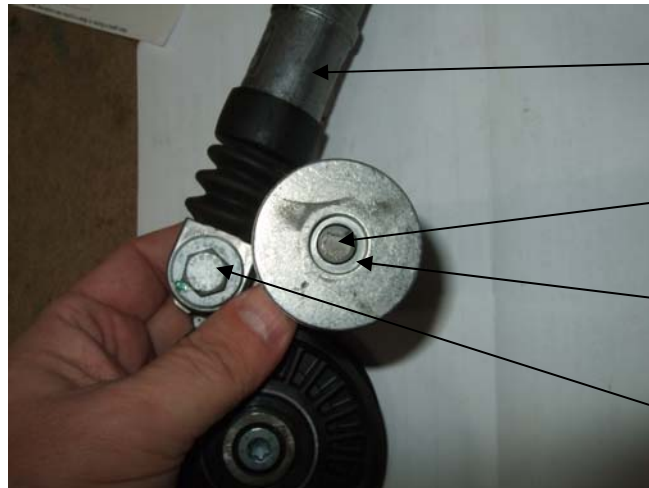
Kuva 5.

Myös kiristimen kiinnityspulttien kiristysmomentti on erittäin tärkeää. Jos oikeaa kiristysmomenttia ei aseteta, seurauksena on usein keskikiinnityspultin katkeaminen.

Hydraulinen
toimilaite

Rikkoutunut pultin
varsi

O-renkaan paikka

Mahdollinen
kiinnitysreiän
liiallinen kuluma

Tämän kiristimen pultit pitää kiristää 25 Nm tiukkuuteen. Jotta ei vaikuteta keskikiinnityspultin kiristystiukkuuteen, varmista että o-renkas on oikealla paikallaan (Kuva 6).

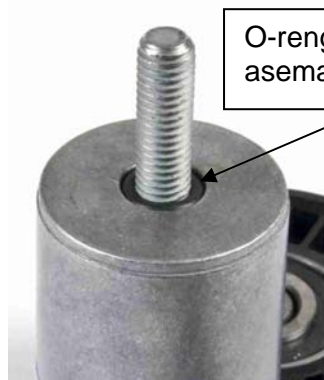
Kuva 6.

O-renkas oikeassa
asemassa.

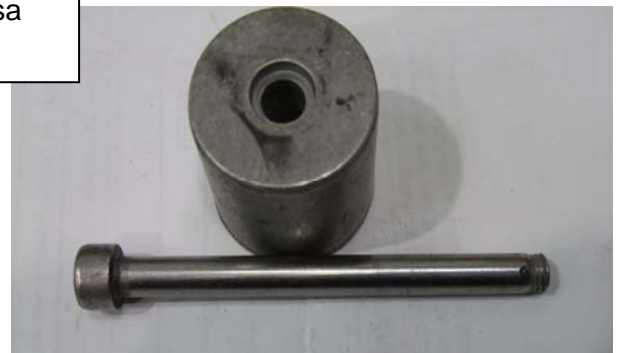
Kuva 7.

Jos kiinnityspultit ovat liian kireällä, vääntää se kiinnitysholkkia ja estää hydraulista toimilaitetta kääntymästä keskikiinnityspultin varassa. Siten kaikki voima välittyy keskikiinnityspultille, ja joka lopulta katkeaa.

Liian pieni keskikiinnityspultin kiristysmomentti johtaa kuorman/värähtelyjen absorboitumiseen pultin varrelle, mikä johtaa myös pultin rikkoutumiseen (Kuva 7).

Varmista myös, että reikä laturin rungossa on puhdas ruosteesta, liasta ja rasvasta, koska tämä voi myös vaikuttaa pultin kiristysmomenttiin.
