033

Technical Bulletin

Renault 1.4/1.6 16V Bensinmotorer

GATES ART. NUMMER:	5501XS/K015501XS/K025501XS/KP15501XS
TILLVERKARE:	DACIA / NISSAN / RENAULT
MODELL:	Thalia, Kubistar, Clio, Kangoo, Laguna, Megane, Modus, Scenic, Twingo
MOTOR TYP:	Petrol 1.4 16V, 1.6 16V
MOTOR KOD:	K4J/K4M

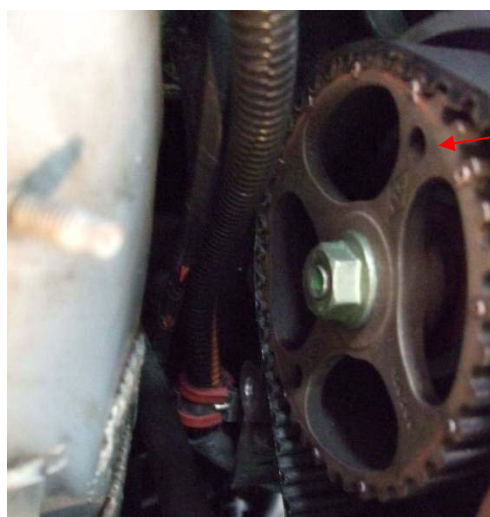
Fig. 1

Ofta förekommande är ett alltför stort glapp i vattenpumpslagret; detta gör att remmen spårar och tvingar loss remskivans flänsar som då hamnar i drivsystemet, vilket i slutändan kan orsaka remhaveri.

Även redan befintliga mekaniska skador på flänsarna kan orsaka en remhaveri (fig.1).

Flänsen har lossnat

På senare motorer har kamaxelremskivans utformning ändrats (OE referenserna är fortfarande samma) och det medför att den här sortens kollaps förhindras.

Vi rekommenderar att vattenpumpen inspekteras och byts vid behov och att man då använder vattenpumpsatsen KP15501XS där den är rekommenderas.

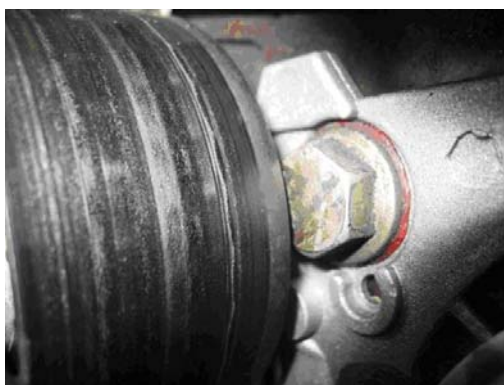
Vid byte av vattenpump måste man se till att alltid använda rätt skruvar/brickor samt dra åt dessa till rätt moment. Fig. 2 visar att utrymmet mellan vattenpumpsskruven och spännrullen är ganska litet.

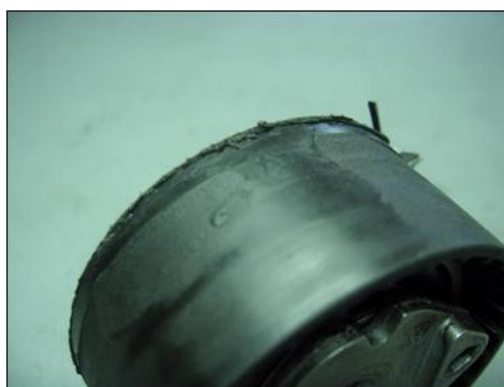
Fig. 3

Om felaktiga komponenter monteras eller skruvar lossnar kan dessa komma i kontakt med spännrullen (fig.3)

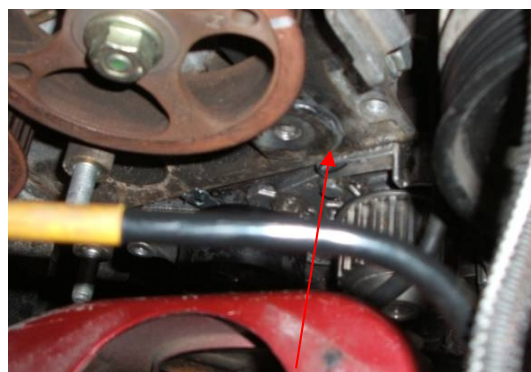
Fig. 4

Vid byte av löprulle ska man se till att brickan (som sitter mellan det gamla rullen och motorblocket) monteras mellan den nya rullen och motorblocket. Om så inte sker kommer löprullen att röra vid vattenpumpen vilket medför haveri av löprulle/remskiva (fig.4 och 5).

Märke efter löphjulet

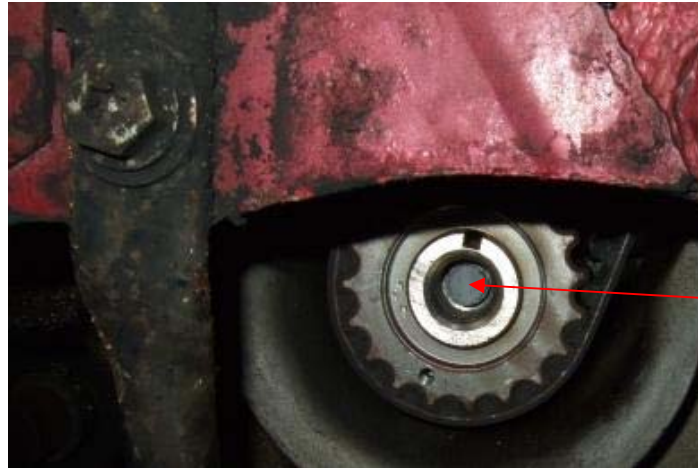
Fig. 6

Om rätt åtdragningsmoment inte används kan det leda till skruven går av (fig.6).

Skruv som havererat

Vevaxelskruven (OE ref. 8200557644 , den finns med i kamremssatserna) är en sträckskruv och måste bytas. Det är mycket viktigt att denna skruv får rätt åtdragningsmoment. Åtdragningsmomentet skiftar med motorkod och modell, så vi vill be er att kontrollera biltillverkarens uppgifter för den aktuella bilen.

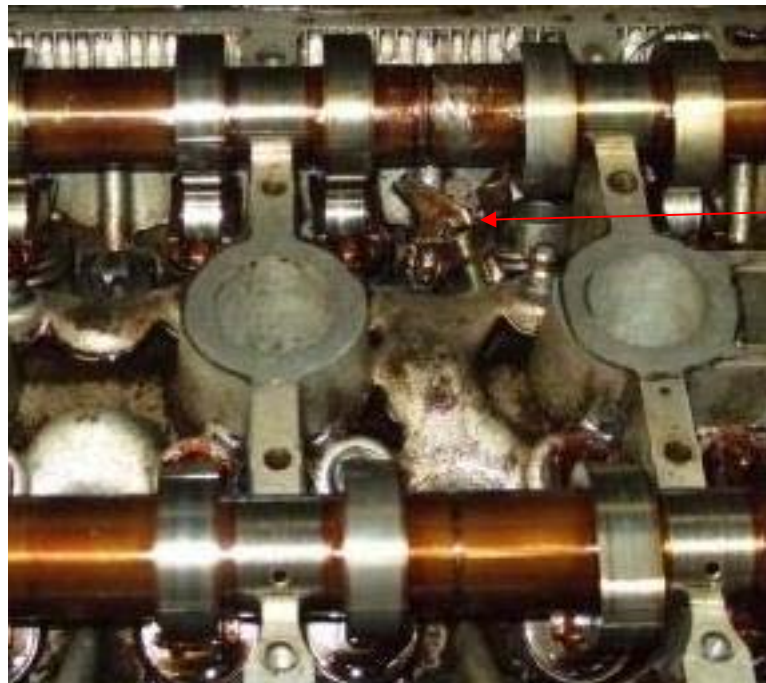
Fig. 7

När man gör en reparation efter kolvar och ventiler har varit i kontakt med varandra kontakt är det av största vikt att noggrant kontrollera vipparmarna på kamaxeln. Det kan hända att vipparmen har blivit skadat. Om så är fallet måste de bytas. Om man inte byter vipparm kommer den att haverera, vilket medför att kamaxeln kärvar och risk för ytterligare kostsamma reparationer(fig.7).

Vipparm som havererat
