033

30/12/2009

Technical Bulletin

Renault 1.4/1.6 16V Motori benzina

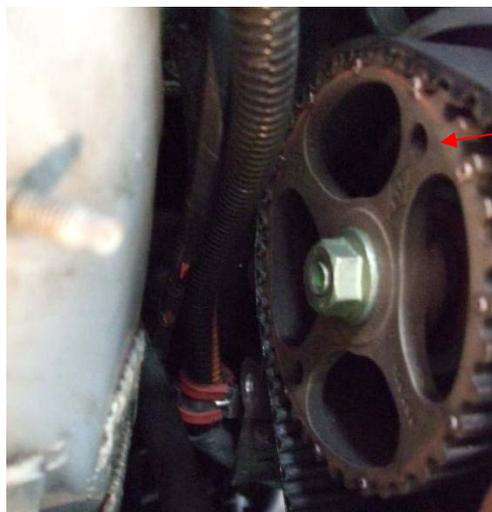
Fig. 1

Spesso, il cuscinetto della pompa acqua ha un eccessivo gioco che fa spostare la cinghia verso la flangia della puleggia dell'albero a camme. La pressione esercitata sulla flangia a lungo andare ne determina il distacco (Fig.1) fino a finire all'interno della trasmissione, con conseguenti danni a quest'ultima.

Il disegno della puleggia dell'albero a camme è stato modificato sugli ultimi modelli (il codice originale rimane lo stesso) per prevenire quest'eventualità.

Flangia staccata

Raccomandiamo d'ispezionare la pompa acqua e, se necessario, sostituirla montando il kit con pompa acqua KP15501XS.

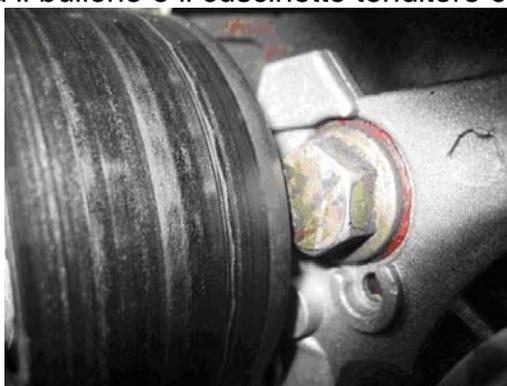
Fig. 2

Quando sostituite la pompa acqua accertatevi di usare i bulloni ed anelli di tenuta giusti e di applicare il corretto valore di serraggio. La figura 2 mostra che lo spazio tra il bullone e il cuscinetto tenditore è molto piccolo.

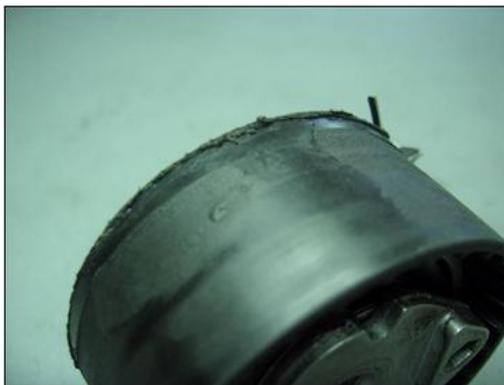
Fig. 3

Pertanto componenti sbagliati o bulloni che si svitano possono entrare in contatto con il cuscinetto tenditore (Fig. 3)

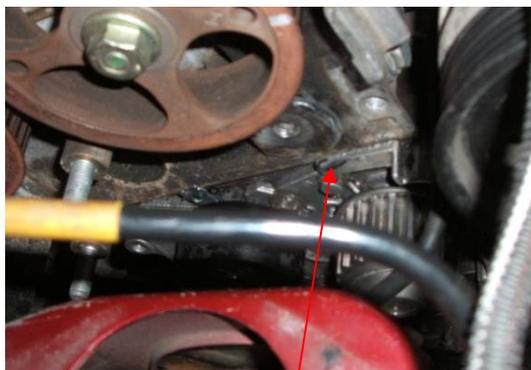
Fig. 4

Quando sostituite il rullo fisso, assicuratevi che il distanziatore (posizionato tra il vecchio rullo e il blocco motore) sia montato tra il nuovo rullo e il blocco motore. In caso contrario, il rullo fisso entrerà in contatto con la pompa dell'acqua fino a rompersi/danneggiare la cinghia (Fig.4 e Fig. 5).

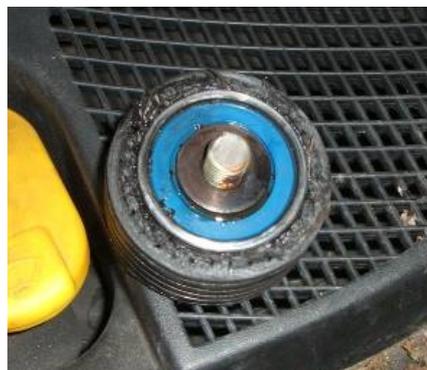
Fig. 5

Segno di sfregamento

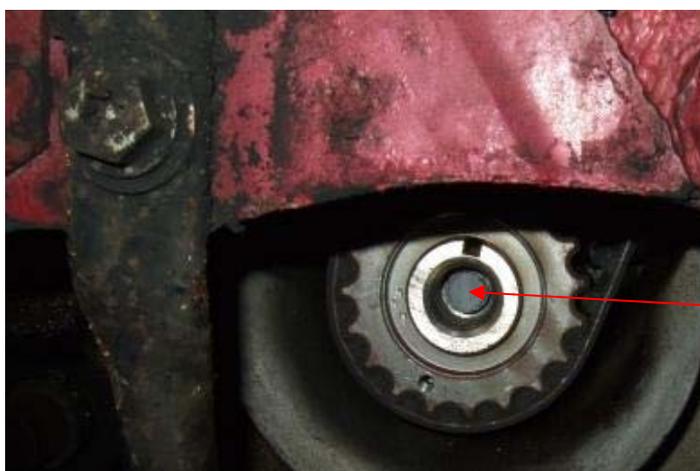
Fig. 6

La vite dell'albero motore (rif. OE 8200557644, fornita nei kit) è una vite a snervamento e va sostituita. La coppia di serraggio di questa vite è molto importante e varia in base al codice motore e modello, pertanto fate riferimento alle informazioni fornite dal costruttore del veicolo. In caso di errata coppia di serraggio, la vite si rompe (Fig. 6)

Vite rotta

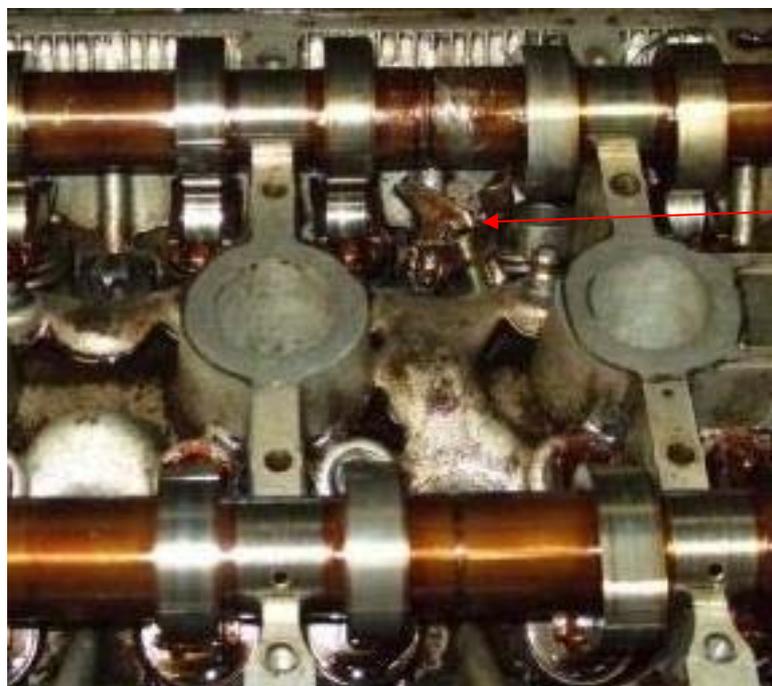
Fig. 7

Nel caso di riparazione di un motore dopo il contatto tra valvola e pistone, è essenziale ispezionare accuratamente il bilanciere dell'albero a camme. E' possibile che un bilanciere si sia danneggiato e in tal caso va sostituito. La mancata sostituzione può essere la causa di grippaggio dell'albero a camme (Fig. 7).

Bilanciere
rotto
