# 033

30/12/2009

Technical Bulletin

## Motores gasolina Renault 1.4/1.6 16V

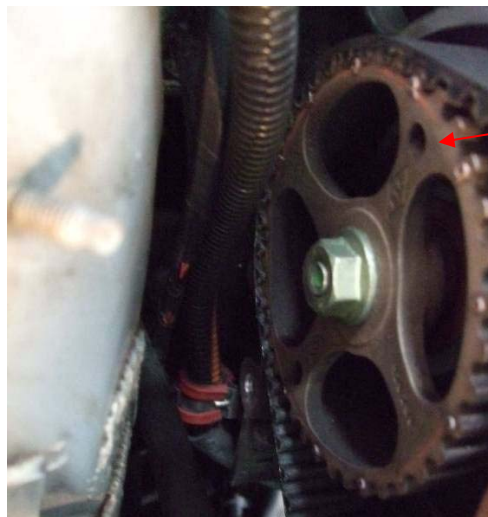
Fig. 1

A menudo los rodamientos de la bomba de agua tienen excesivo juego, causando que la correa se salga hacia afuera y fuerce los rebordes de la polea del árbol de levas y entran en el sistema de transmisión, causando finalmente el fallo de la correa. (Fig.1). El diseño de esta polea a cambiado en motores posteriores, (pero la referencia se ha mantenido la misma), evitando este tipo de fallo.

Rebordes separados

Recomendamos que la bomba de agua sea inspeccionada y si es necesario reemplazarla usando el kit con bomba de agua KP15501XS, si es pertinente.

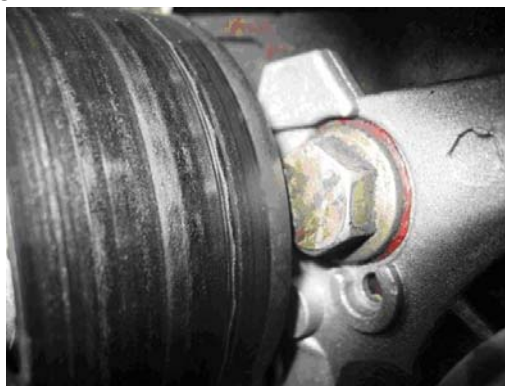
Cuando cambie la bomba de agua, asegurarse de usar los tornillos / arandelas correctos y usando el par de apriete adecuado Fig. 2 muestra que el espacio entre el tornillo de la bomba de agua y la polea del tensor es demasiado pequeño.

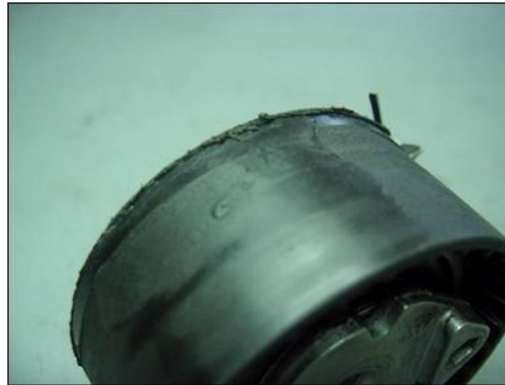
Fig. 3

Piezas incorrectas o tornillos aflojándose pueden hacer que contacten con la polea del tensor (Fig. 3)

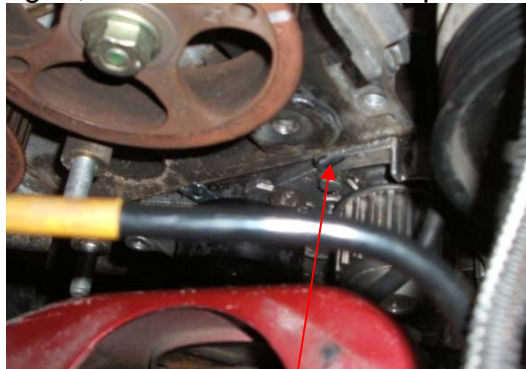
Fig. 4

Cuando reemplace la polea, asegurarse que la arandela espaciadora (ubicada entre la polea vieja y el bloque motor) es colocada entre la nueva polea y el bloque motor. Si no es así, entonces la polea tocará la bomba de agua, causando el fallo de la polea / correa (Fig. 4 and 5).

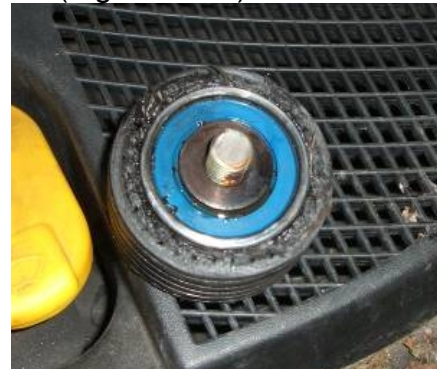
Fig. 5

Marca de goma

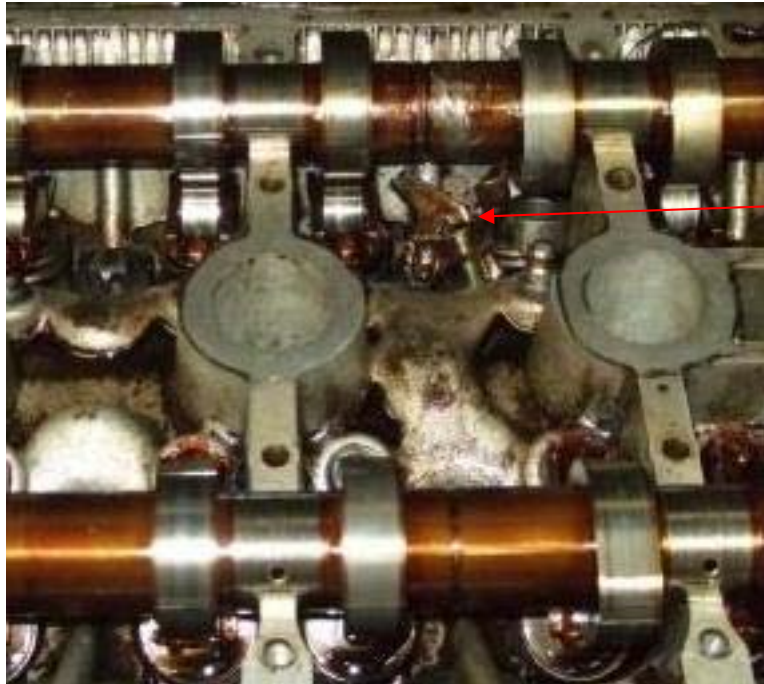
Fig. 7

En la reparación de un motor después de un contacto entre pistones y válvulas, una inspección minuciosa de los balancines es esencial. Es posible que los daños en los balancines sean irreparables. En ese caso los balancines deben de ser sustituidos. Si no lo hacemos éstos podrán agarrotarse. (Fig. 7)

Balancín roto
