033

Technical Bulletin

Renault 1.4/1.6 16V bensiinimoottorit

GATE-VIITE:
VALMISTAJA :
MALLI :

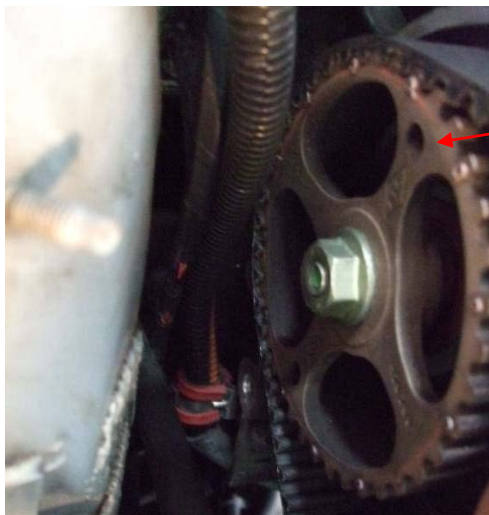
Kuva 1.

Liiallista vesipumpun laakerivälystä esiintyy usein, mikä aiheuttaa hihnan siirtymistä eteenpäin. Tämä pakottaa nokka-akselin hihnapyörän laipat irtomaan kiinnityksistään ja siirtymään paikaltaan jakojärjestelmään, mikä johtaa lopulta hihnan tuhoutumiseen.

Aikaisempi laippojen mekaaninen vaurio voi myös johtaa tähän lopputulokseen (kuva 1).

Laipat irronneet
hihnapyörän
reunasta

Nokka-akselin hihnapyörä on muutettu myöhäisemmissä moottoreissa (mutta hihnapyörien OE-numero ei ole muuttunut), jotta tätä ongelmaa ei esiintyisi.

Suosittelimme, että vesipumppu tarkastetaan ja tarvittaessa uusitaan. Käytä vesipumpullista asennussarjaa KP15501XS, jos se soveltuu ko. autoon.

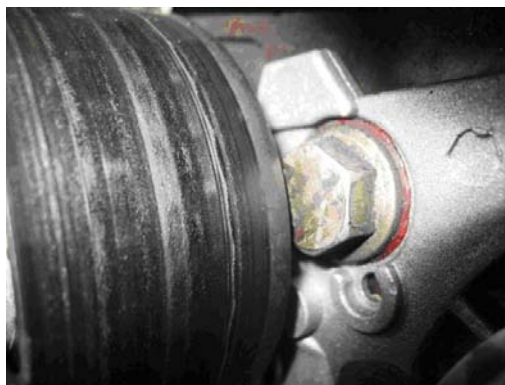
Kuva 2.

Kun vaihdat vesipumppua, varmista että käytät oikeita pultteja ja aluslevyjä sekä kiristät ne oikeaan tiukkuuteen. Kuten kuva 2 näyttää, tila vesipumpun pultin ja kiristimen rullan välillä on hyvin pieni.

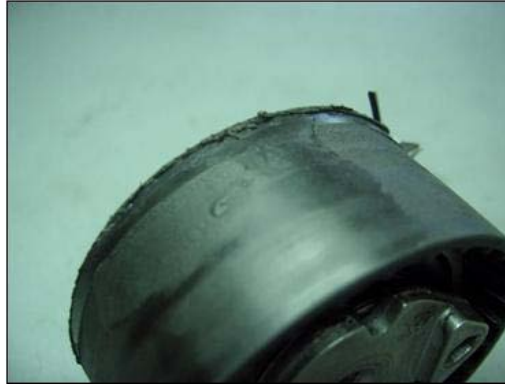
Kuva 3.

Väärät osat tai löystyneet pultit voivat johtaa siihen, että ne osuvat kiristimen rullaan (kuva 3).

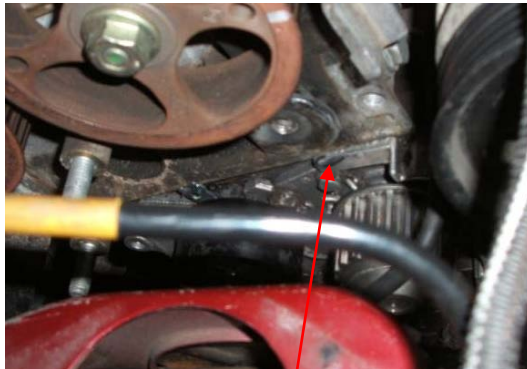
Kuva 4.

Kun vaihdetaan ohjainrullaa, varmista että aluslevy (joka on vanhan rullan ja moottorilohkon välillä) asennetaan uuden rullan ja moottorilohkon väliin. Jos se jää pois, ohjainrulla koskettaa vesipumppuun, mikä aiheuttaa rullan/hihnan vaurioitumisen (kuvat 4 ja 5).

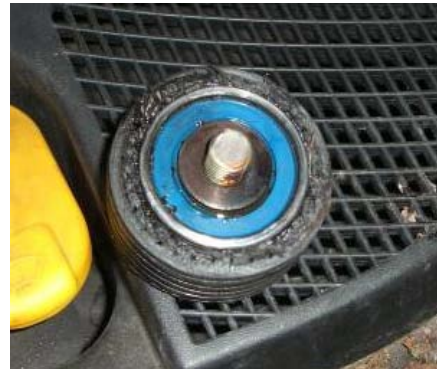
Kuva 5.

Hankausjälki

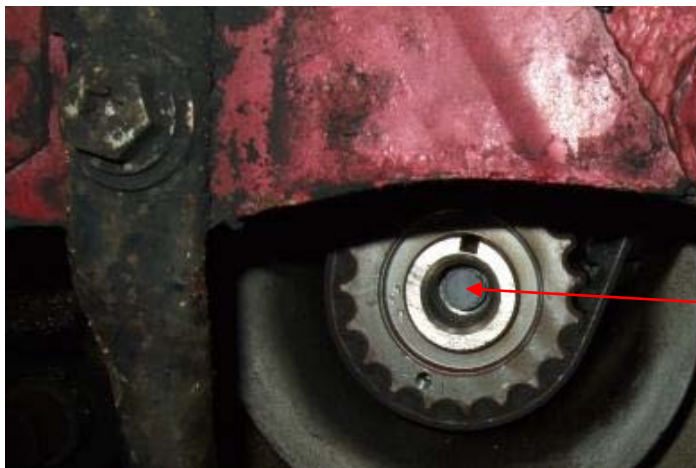
Kuva 6.

Jos oikeaa momenttia ei aseteta, voi se johtaa pultin katkeamisen (kuva 6).

Pultti katkennut

Kampiakselin pultti (OE-numero 8200557644 ja joka kuuluu asennussarjaan) on venyvä pultti ja se pitää aina uusia. Pultin oikea kiristysmomentti on hyvin tärkeä. Kiristysmomentti vaihtelee moottorikoodin ja mallin mukaan, joten muista tarkistaa valmistajan arvo ko. autoon.

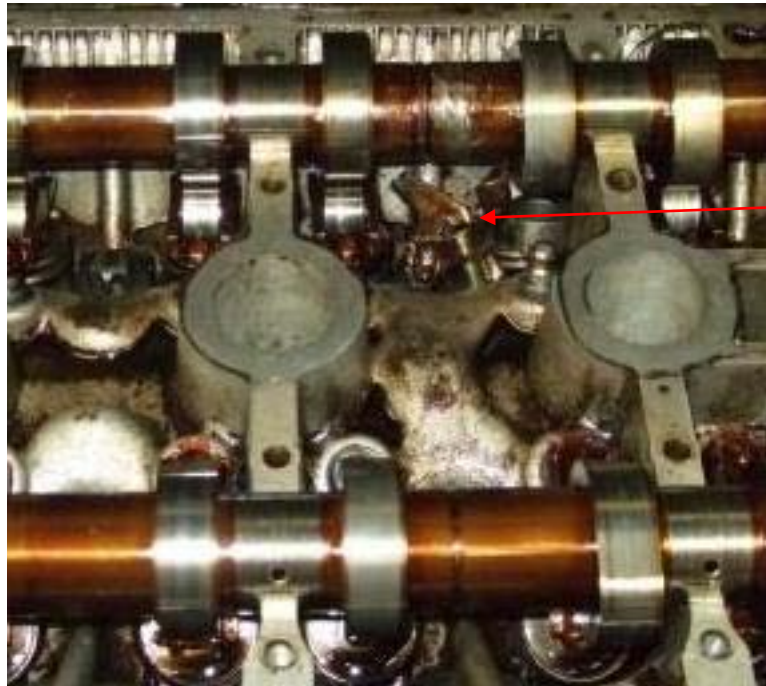
Kuva 7.

Mootorin korjauksissa, joissa mäntä on päässyt koskettamaan venttiiliin, on tärkeää tutkia nokka-akselin keinuvivut. On mahdollista, että keinuvipu on kärsinyt vaurion. Uusi keinuvipu tarvittaessa. Jos vaurioitunutta keinuvipua ei uusita, voi se pettää ja aiheuttaa nokka-akselin kiinnileikkautumisen (kuva 7).

Rikkoutunut
keinuvipu
