# 041

Technical Bulletin

## Galet tendeur DriveAlign® T38192

**T38192/K046PK1660**

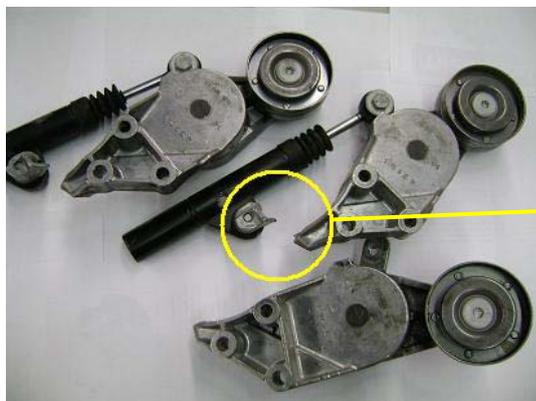
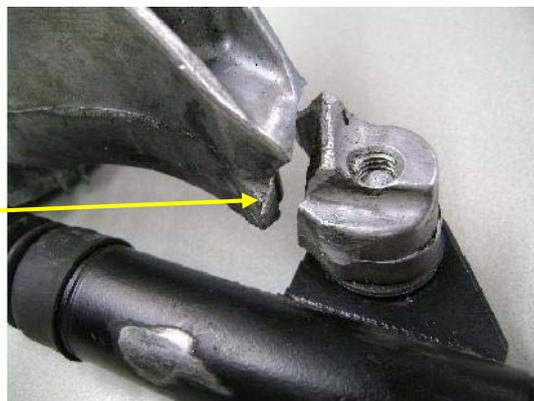
Diverses défaillances prématurées de ce tendeur ont conduit des véhicules au garage afin d’en déterminer les raisons. Ces examens ont permis de mettre en évidence un mauvais fonctionnement de l’OAP. Une OAP qui ne fonctionne plus correctement entraîne des vibrations anormales de la courroie, et à terme affecte le métal de la patte du tendeur jusqu’à la rupture (Fig. 1 et 2).

La patte se rompt toujours au même endroit (juste au-dessus de la connexion entre la patte et le damper hydraulique).

La patte cassée du tendeur n’est pas à l’origine des vibrations excessives, elle en est le résultat !

Les causes principales de défaillance sont les suivantes :

- OAP usée
- Poulie fixe (non débrayable) installée à la place de l’OAP

- Utilisation d'un OWC (*One Way Clutch* – Embrayage Unidirectionnel) au lieu d'un OAD (*Overrunning Alternator Decoupler* – Découpleur d'Alternateur à Roue Libre)

Dans tous ces cas, l'OAP ne fonctionnant plus, l'élément hydraulique du tendeur doit faire face à des vibrations anormales dans la transmission, entraînant la fatigue du métal de la patte.

- Moteur au ralenti : recherchez d'éventuels mouvements anormaux du tendeur. Si vous en voyez, l'OAP/TVD doit être remplacé.
- Moteur à haut régime : éteindre le moteur et écouter si l'alternateur fait un bruit anormal. Dans ce cas, le roulement de l'OAP peut être usé.

L'OAP est une pièce d'usure dont l'état de fonctionnement doit régulièrement être vérifié.

Remplacez la poulie d'alternateur par la poulie Gates préconisée au catalogue.

Suivez la procédure d'installation recommandée par la première monte.

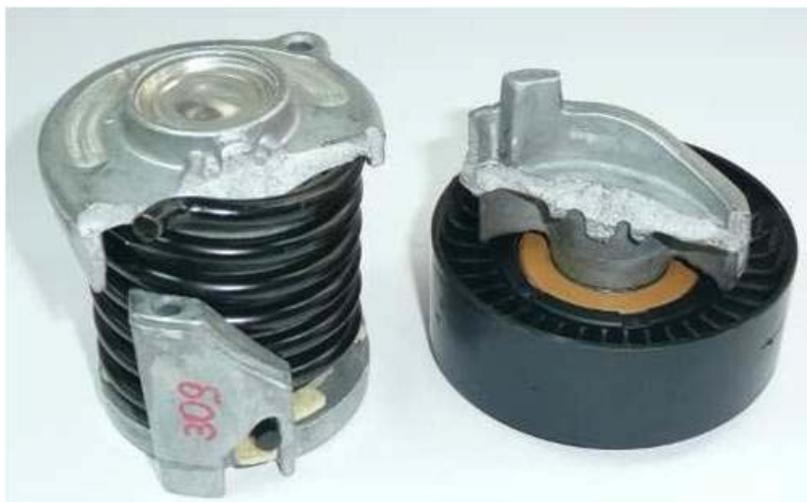
Fig. 3

Dans d'autres cas, des OAP usées/bloquées ont également mené à une panne du tendeur (Fig. 3).

Conclusion : La transmission accessoire actuelle est un système dont tous les composants dépendent les uns des autres. La rupture du T38192 est le résultat d'un autre mauvais fonctionnement/défaillance.
