# 041

Technical Bulletin

## DriveAlign® Spannrolle T38192

T38192/K046PK1660

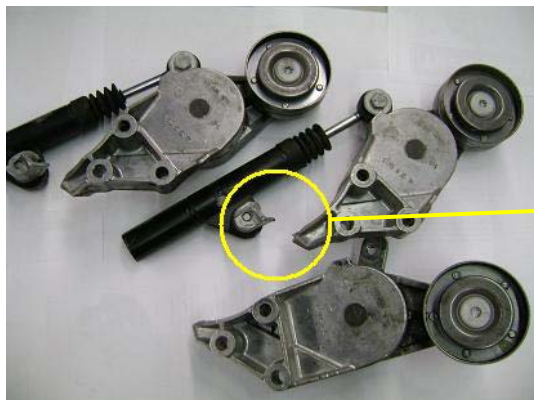
Abb 1

Verschiedene Ausfälle dieser Spannrolle haben zu Werkstattbesuchen geführt, bei denen die Ursache für den frühen Ausfall dieser Spannrolle untersucht worden ist. Während der Untersuchungen wurde die Fehlfunktion der OAP nachgewiesen. Eine nicht mehr ordentlich arbeitende OAP führt zu ungewöhnlichen Riemenschwingungen, wodurch die Halterung der Spannrolle eine Materialermüdung erleidet, die zum Bruch führt (Abb. 1 und 2).

Die Halterung schert stets an derselben Stelle ab (direkt über der Verbindung der Halterung mit der hydraulischen Dämpfung).

Die gebrochene Spannrollenhalterung ist das Ergebnis übermäßiger Schwingungen, nicht deren Ursache!

Dies sind die Grundursachen des Ausfalls:

- Abgenutzte Freilaufriemenscheibe der Lichtmaschine
- Feste Riemenscheibe anstatt einer OAP eingebaut
- Nutzung einer OWC (Freilaufkupplung) anstatt eines OAD (Lichtmaschinen-Entkopplers)

Die OAP ist ein Verschleißteil, welches regelmäßig auf korrekte Funktion überprüft werden muss.

Ersetzen Sie die Riemenscheibe der Lichtmaschine mit dem vorgeschriebenen Gates-Teil.

Befolgen Sie die OE Empfehlungen für das Einbauverfahren.

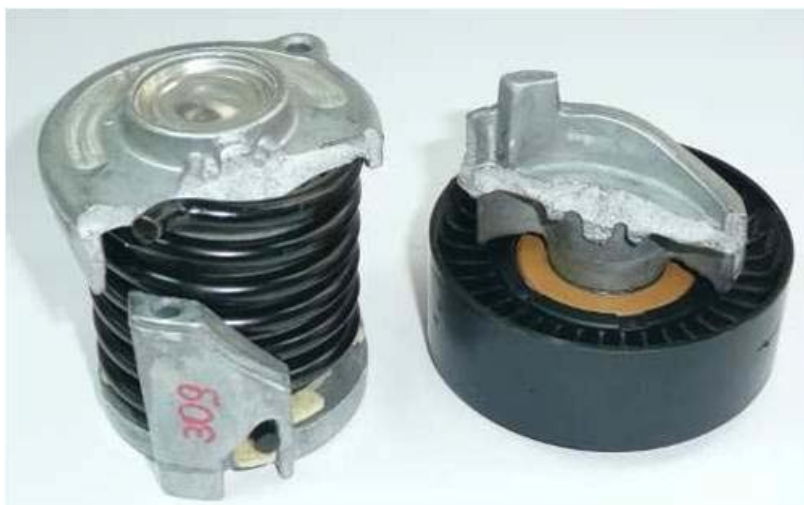
Abb. 3

Auch in anderen Fällen haben abgenutzte/blockierte OAPs zum Ausfall der Spannrolle geführt (Abb. 3).

Schlussfolgerung: der moderne Zusatzantrieb ist ein technisiertes System, in welchem alle Komponenten gegenseitig voneinander abhängen. Die gebrochene T38192 ist die Folge eines anderen Ausfalls/einer Fehlfunktion.
