Technical Bulletin

Installationsrekommendationer för transmissioner på GM 1.4, 1.6, 1.8, 2.0, 2.2 16V motorer

GATES ART. NUMMER	5368XS, 5369XS, 5408XS, 5461XS, 5499XS, 5542XS

PowerGrip Kamremmar

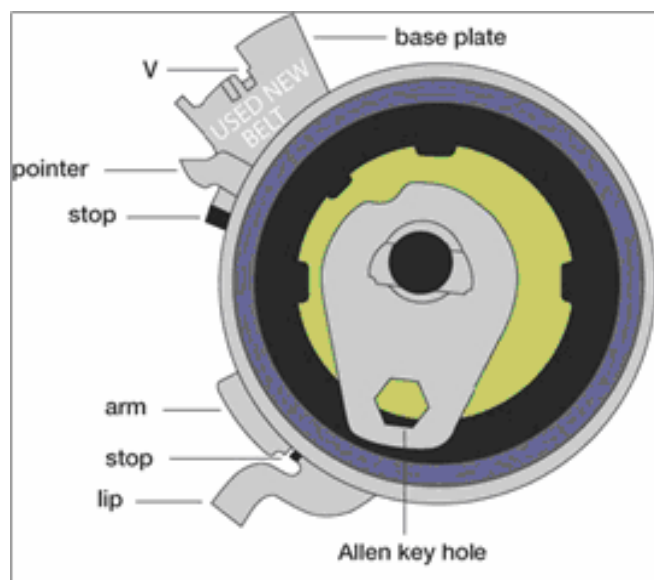
Fig. 1

1. Kontrollera att inställningsmärkena stämmer. Eftersom samma motor kan användas i olika bilmodeller så ger vi här inställningsmarkeringar efter remnumret, och inte efter motor koden. 5369XS/5499XS: vevaxel: klockan 5, Vänster-kam: klockan 3, Höger-kam: klockan 9. 5368XS/5408XS/5461XS/5542XS: vevaxel: klockan 6, kamaxlar klockan 12.
2. Blockera kamaxlarna
3. Lossna spännarens bult
4. Vrid spännaren moturs och demontera remmen
5. Demontera den gamla spännaren
6. Montera en ny spännare, drag åt spännarens bult lätt. Spännarens Tensioner (lip) **måste** befinna sig i oljepumpens spår. Spännarens pointer skall sitta bakom vattenpumpens remskiva. (Allen keyhole) måste **justeras** in +/- till position klockan 7 (fig.1).

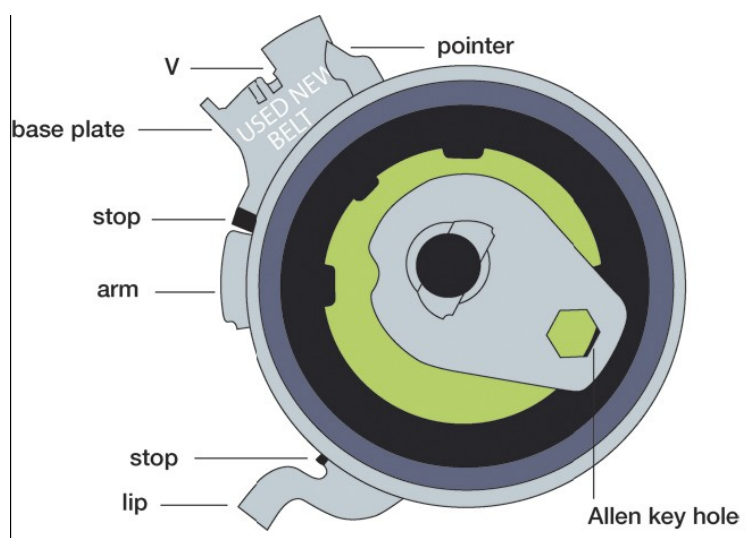
Fig. 2

8. Vrid spännaren (med Allen key) moturs medan centrum bulten hålls på plats tills pointern är i linje med base plate högra sida, pointern får inte passera denna position (fig. 2)

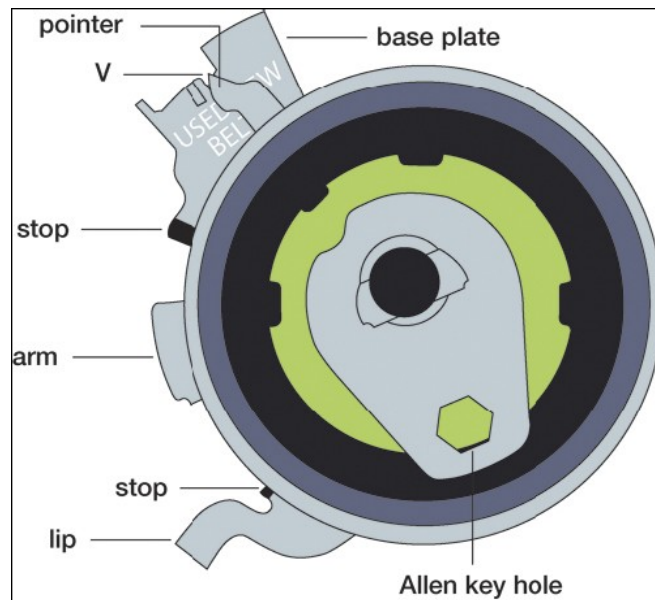
Fig. 3

14. Justera spännaren medan spännarens skruv hålls på plats, tills pointer är i

linje med V ("NEW" position). Kontrollera att Allen key hole befinner sig +/- klockan 5 (fig. 3)

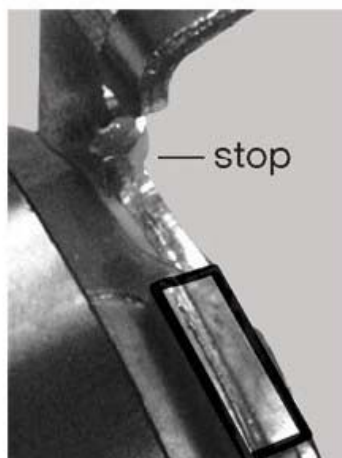
“normal”

Felaktig montering Kan leda till ett systemhaveri. Då kommer spännarens arm att slå emot stoppositionen, vilket skapar ett hammrande / knackande ljud som slår sönder eller slår av denna del. Detta fel är vanligt och kan lätt kännas igen vid inspektion av ytan på armen (fig. 4). Resultatet felaktig spänning kan få remmen att haverera.
