Technical Bulletin

Kit PowerGrip® K015541XS pour moteurs Ford 1.8 diesel

REFERENCE GATES:	K015541XS
MARQUE:	FORD
MODELE:	Courier, Fiesta, Focus, Tourneo, Transit
MOTEUR:	1.8 TDDi / TDCi
CODE MOTEUR:	LD18RTN, LD18RTP, LD18BHDA, LD18BHDB, LD18C9DA, LD18C9DB, LD18C9DC, YD18F9DA, YD18F9DB, YD18FFDA, YD18BHPA, YD18HCPA, YD18HCPB, YD18HCPC, YD18BHPB

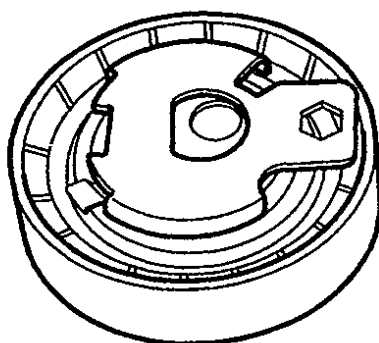
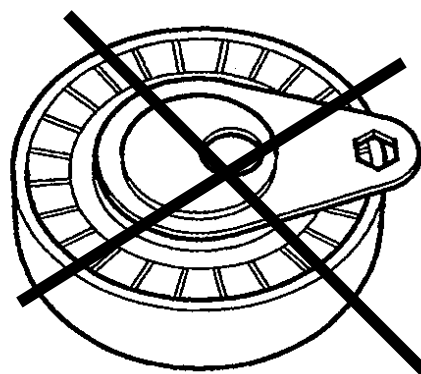
Fig. 1

Nouveau tendeur automatique

Ancien tendeur manuel

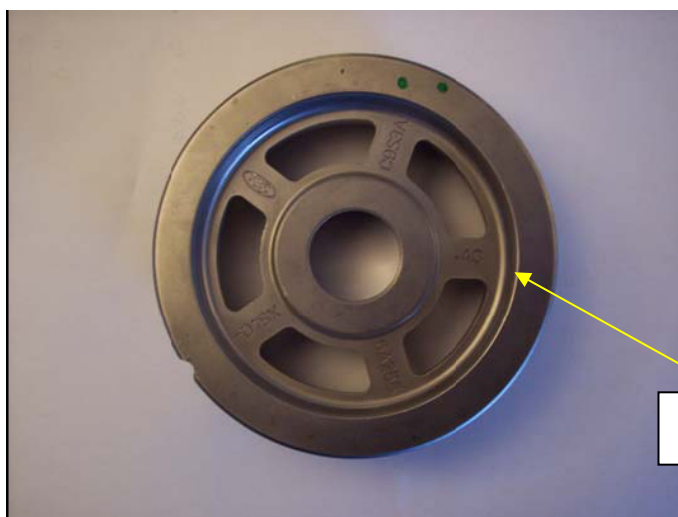
Fig. 2

Vérifiez que la référence de la poulie d'arbre à came se termine par **AC** (Fig. 2). Si la référence finit par **AB**, installez la nouvelle poulie réf. XS4Q6A256**AC**.

Nous vous recommandons de vérifier la version de la poulie d'arbre à cames à **chaque remplacement** sur ce type de véhicule.

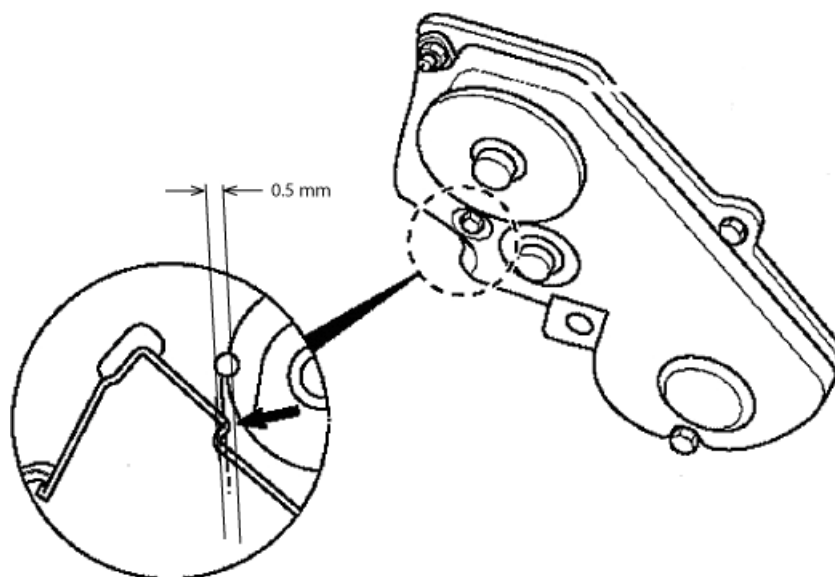
Fig. 3

Lors du remplacement du tendeur manuel par un tendeur automatique, le carter de courroie de distribution doit être modifié.

Limez le coin interne (0.5 mm) comme sur la Fig. 3. *Attention de ne pas endommager le carter en limant trop le coin!*
