# Technical Bulletin

## Spanrolinstallatie Mitsubishi/Volvo 1.8 16V benzinemotoren

<b>GATES REFERENTIE :</b>	<b>5514XS/K015514XS</b>

<b>MERK :</b>	<b>MITSUBISHI / VOLVO</b>	
<b>MODEL :</b>	Carisma, Pajero IQ, Pajero Pinin, Shogun Pinin, Space Star, S40, V40	
<b>MOTOR :</b>	1.8 DOHC	
<b>MOTORCODE :</b>	4G93, B4184SJ, B4184SM

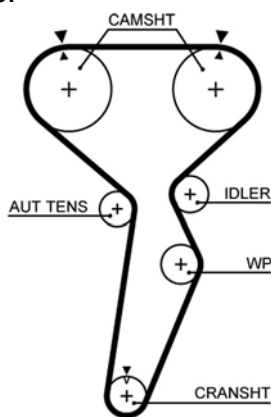
Fig. 1 toont de opstelling van de aandrijving van deze motor, met de juiste positie van de timing marks.

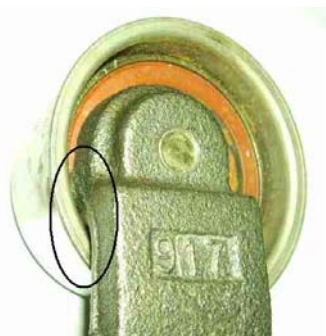
Fig. 2

- 1) De spanrol wordt correct gemanipuleerd, maar niet helemaal volgens de aanbevolen procedure ivm het afstellen van de spanning. Dit leidt tot een incorrecte spanning met een voortijdig falen van de riem als gevolg.
- 2) Het roteren van de spanrol in de verkeerde richting – met de klok mee. Dit leidt tot een incorrecte spanning en vaak tot het falen van de spanrol. De spanrolarm raakt de schijf en zorgt ervoor dat deze niet vrij kan draaien. (Fig. 2)

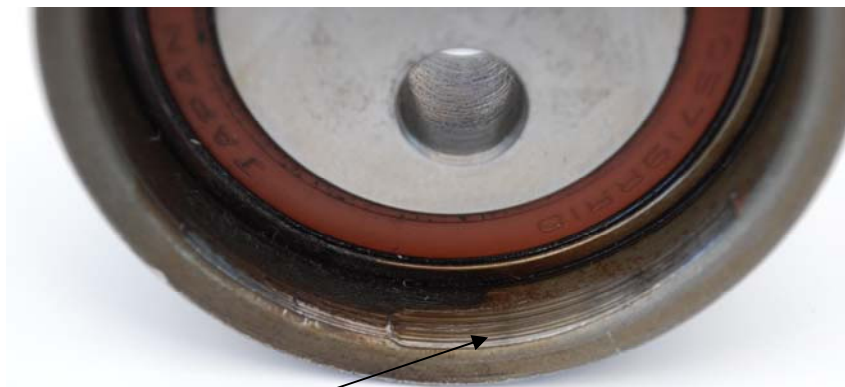
Fig. 3

Bewijs hiervan kan gevonden worden aan de achterkant, binnenin de spanrolschijf. (Fig. 3)

Afdruk van contact

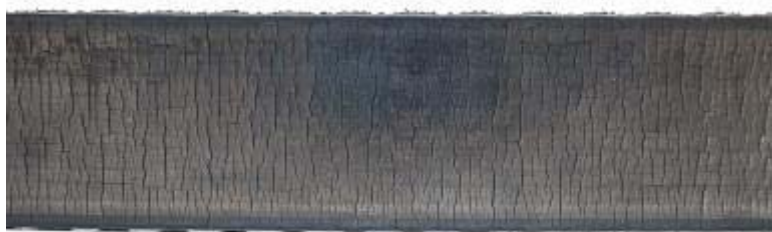
Fig. 4

Aangezien de schijf niet meer kan roteren zal de rugzijde van de riem oververhit raken en barsten (Fig. 4).

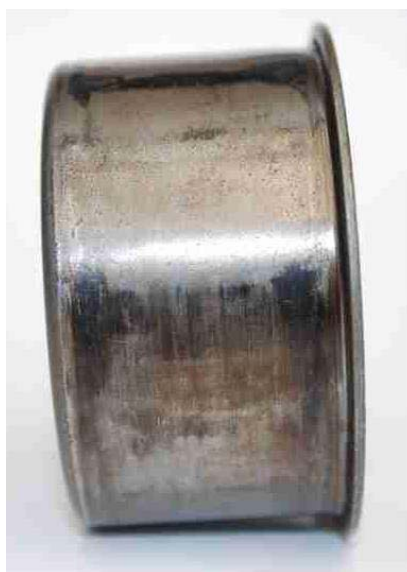
Fig. 5

Deze extreme temperatuur wordt verder doorgegeven aan de span- en meelooprolschijf en zal een blauwe hittemarkering op de schijven achterlaten (Fig. 5), en wellicht zelfs stukjes gesmolten rubber (Fig. 6).

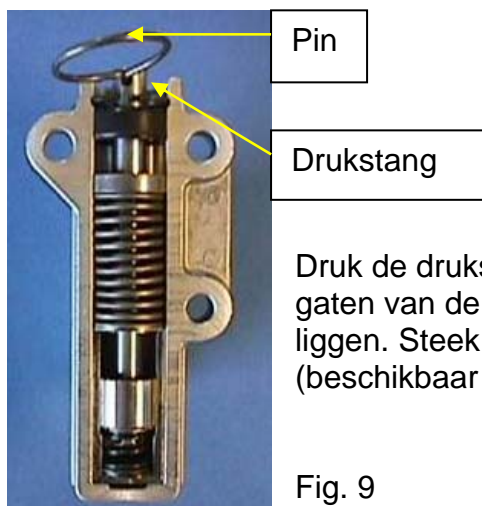
Fig. 9

Nu is de drukstang van de hydraulische spanner 10,5 tot 11,5 mm uit het spannerhuis gekomen. Indien dit niet het geval is, of er is een lek, vervang de spanner.

Oefen een druk van 10 tot 20 kg uit op deze drukstang; de drukstang zou maximaal 1 mm mogen bewegen. Indien dit meer is, vervang dan de spanner.

Druk de drukstang langzaam in (verticaal) totdat de gaten van de drukstang en van het spannerhuis in lijn liggen. Steek er vervolgens een 2 mm pin (beschikbaar in GAT4657 of GAT91010) door. (Fig. 9)
