026

17/11/2008

Technical Bulletin

Motori SOFIM 2.4 / 2.5 / 2.8 Diesel

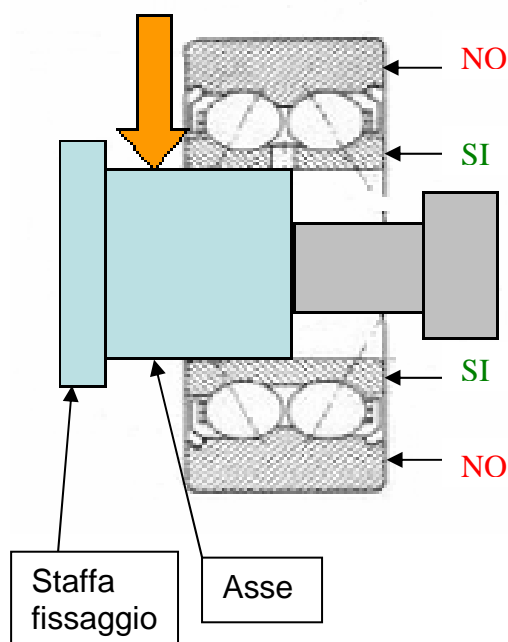
Fig. 1

- Rimuovere sempre ruggine o residui di grasso dalla staffa di fissaggio prima di assemblare le parti (freccia arancione). Se non si esegue questa operazione, si spinge lo sporco in fondo alla staffa creando un deposito di detriti che porterà alla rottura del cuscinetto a causa del disallineamento o dal valore di serraggio sbagliato che si sarà creato.
- Installate sempre il cuscinetto spingendo sulla sua parte centrale (Fig.2)
- Non forzate mai il galoppino sull'asse premendo sull'esterno del cuscinetto (Fig. 1 e 2)

Questo comporterebbe il disallineamento del cuscinetto fino alla sua rottura. Potrebbe anche provocare l'uscita della guarnizione con conseguente fuoriuscita del grasso e l'introduzione di sporco all'interno del cuscinetto.

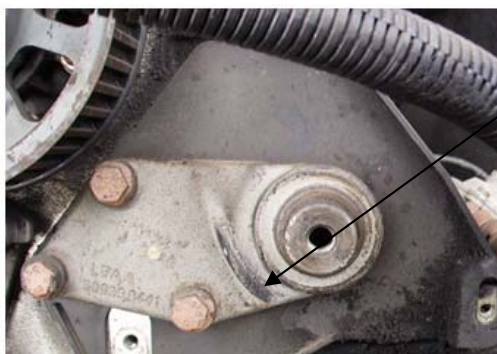
Fig. 3

Il disallineamento ha conseguenze anche sulla cinghia che entra in contatto con la staffa di fissaggio (vedi segno di sfregamento Fig. 3).

- Controllate sempre il gioco tra l'asse e il cuscinetto. Se c'è gioco eccessivo, sostituite l'asse/staffa di fissaggio.
- Applicate sempre il serraggio raccomandato dal costruttore: è molto importante perchè determina la pre-carica del cuscinetto.
- Usate sempre della colla per evitare che il bullone/dado si allenti a causa delle vibrazioni e delle espansioni/contrazioni termiche delle varie parti metalliche (se il bullone/dado si allenta, il cuscinetto si scompone, vedi Fig. 6).

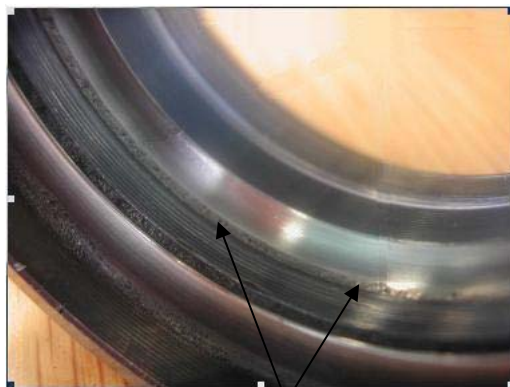
Fig.4

Figura 4: le sfere del cuscinetto fuoriescono dai loro binari a causa del disallineamento e serraggio errato.

Segni delle sfere

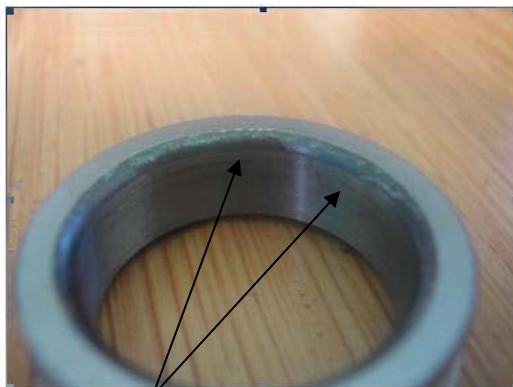
Fig.5

Figura 5: Rotazione anomala degli anelli interni a causa di errato serraggio.

Segni di rotazione anomala

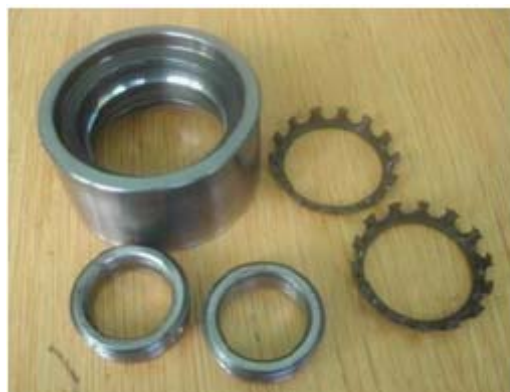
Fig. 6

Figura 6: Un serraggio troppo basso provocherà lo smembramento del cuscinetto.

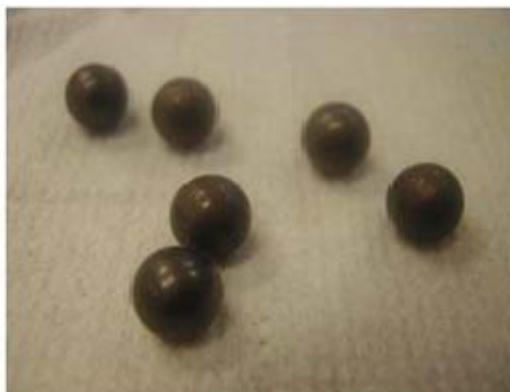
Fig. 7

Figura7: Deformazione delle sfere a causa dell'eccessiva temperature provocata da un serraggio troppo elevato.

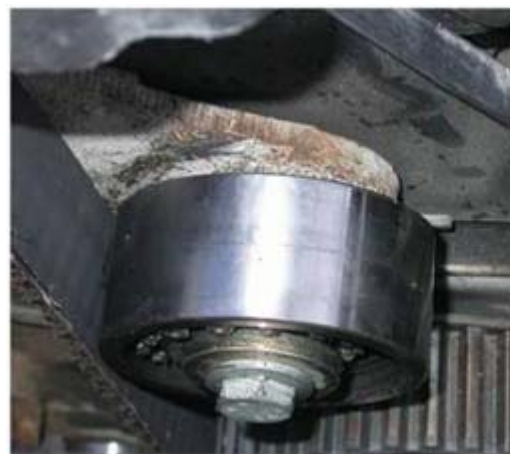
Fig. 8

Figura 8: La guarnizione è uscita dal cuscinetto e le sfere sono state distrutte.

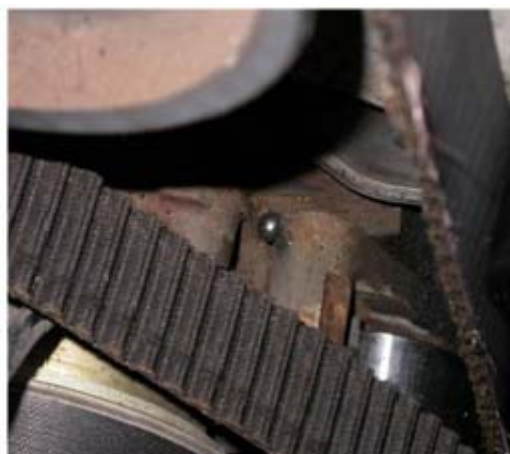
Fig. 9

Figura 9: A volte si possono trovare sfere nel compartimento inferiore del motore. Rimuovere tutti i detriti dalla trasmissione
