Technical Bulletin

VAG 1.9, 2.0 TDI – Multiribb remsdrivningen.

GATES ART. NUMMER:	T38306/5PK1435
TILLVERKARE:	Audi, Skoda, Volkswagen
MODELL:	A4, A6, Bora, Golf, Passat, Superb
MOTOR TYP:	1.9 TDI, 2.0 TDI
MOTOR KOD:	AJM, ATJ, AVB, AVF, AUY, AWX, BGW, BHW, BPZ, BSS, BSV

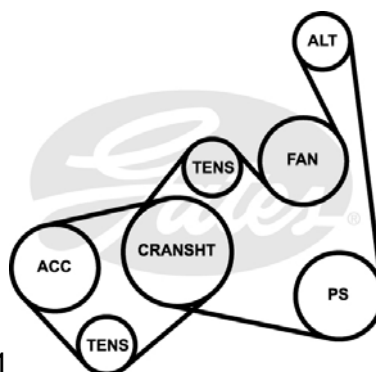
Fig. 1

Drivningens layout ser ut som Fig. 1. Detta är en krävande drivning och generatorhjulet är av frihjuls typ och vevaxelhjulet är en vibrations dämpare (TVD)

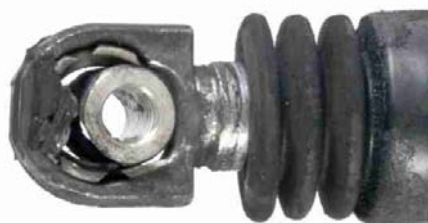
Fig. 2

En frihjulskoppling (Overrunning Alternator Pulley OAP) som inte fungerar korrekt kommer att skapa mer rem vibrationer och missljud. Detta kan leda till ökat slitage på bulthålet av den hydrauliska dämparen se (Fig. 2).

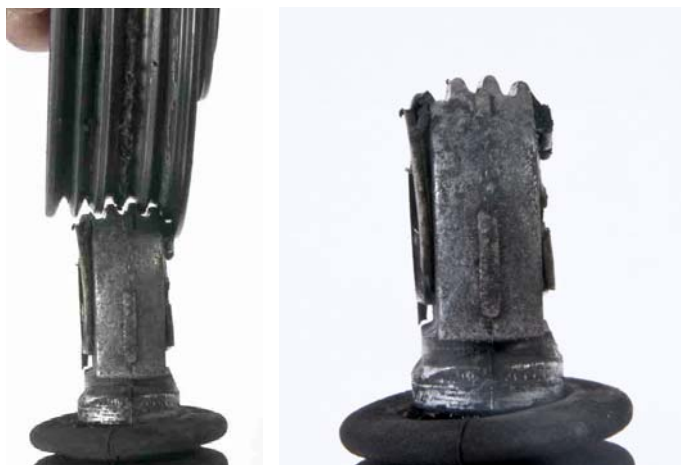
Fig. 3

Det spel som uppstår kan vara enormt och leder till att spännaren vidrör svänghjulets spår. Detta leder till missljud. Dessutom så slipas spåren i svänghjulet och det är viktigt att man byter alla delarna som berörts även om de ser hela ut, vinklar och mått är dock förändrade, se (Fig. 3)

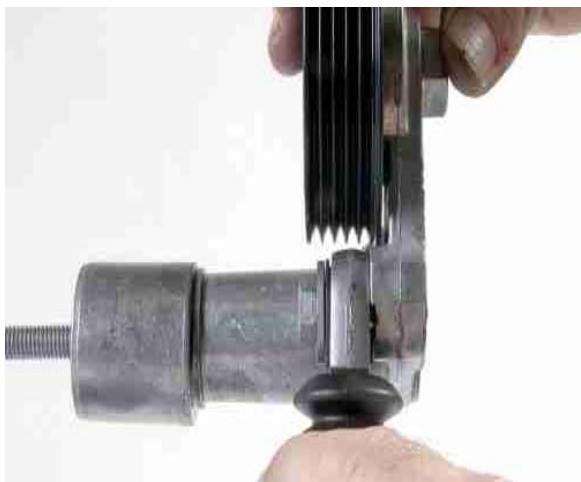
Fig. 4

Då alla delarna är nya så finns det ett spel på ca 5mm mellan svänghjulet och hydrauldämparens infästning. Så det behövs inte mycket slitage i bult hålet för att dessa ska ta i varandra, se (Fig. 4)

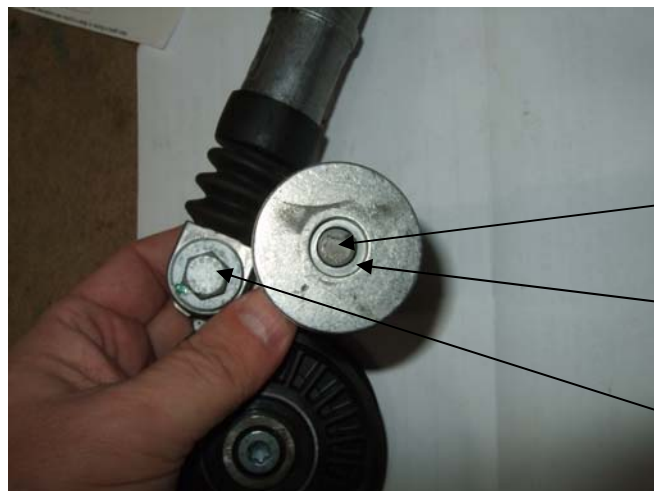
Fig. 5

Att installera spännaren med rätt moment är viktigt. Då detta inte följs får man en bult som spricker och delar sig.

Hydraulisk
dämpare

Avbruten
bult

O-rings position

Möjligt slitage
i bulthålet

Gates rekommenderar att vid vid rembyte också byta spännare, OAP, TVD samtidigt. Detta ger en säker drift i många mil

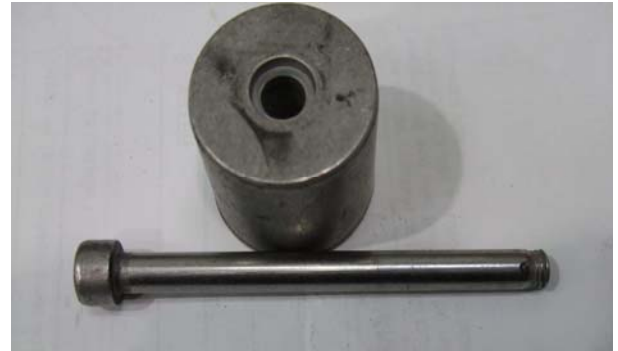
Fig. 7

För låg spänning på den centrala bulten leder till vibrationer och belastningen kommer att tas upp av bulten och bulten kommer att spricka, se (Fig. 7).
