041

Technical Bulletin

DriveAlign® Spanrol T38192

T38192/K046PK1660

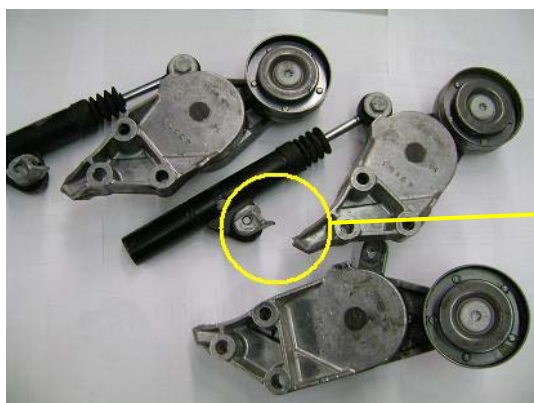
Fig 1

Verschillende falingen van bovenvermelde spanner hebben geleid tot garagebezoeken waarbij naar de oorzaak van de vroegtijdige storingen werd gezocht. Tijdens deze onderzoeken werd het niet goed functioneren van de OAP bewezen. Een OAP die niet behoorlijk functioneert, leidt tot abnormale riemtrillingen, met als gevolg dat de spannerarm scheuren vertoont en uiteindelijk zal afbreken door metaalmoeheid.(Fig. 1 en 2).

De steun zal altijd op dezelfde plaats breken (net boven de verbinding van de arm met de hydraulische demper).

De gebroken spannerarm is het gevolg van bovenmatige trillingen, niet de oorzaak!

Aangezien de OAP niet meer functioneerde, kreeg de hydraulische spanner in al deze gevallen te maken met abnormale trillingen in de aandrijving, met metaalmoetheid tot gevolg.

De OAP is een slijtage-onderdeel, waarvan de werking regelmatig moet worden gecontroleerd. Vervang de alternatorschijf met het voorgeschreven onderdeel van Gates.

Voer de installatie uit volgens de OE voorgeschreven instructies.

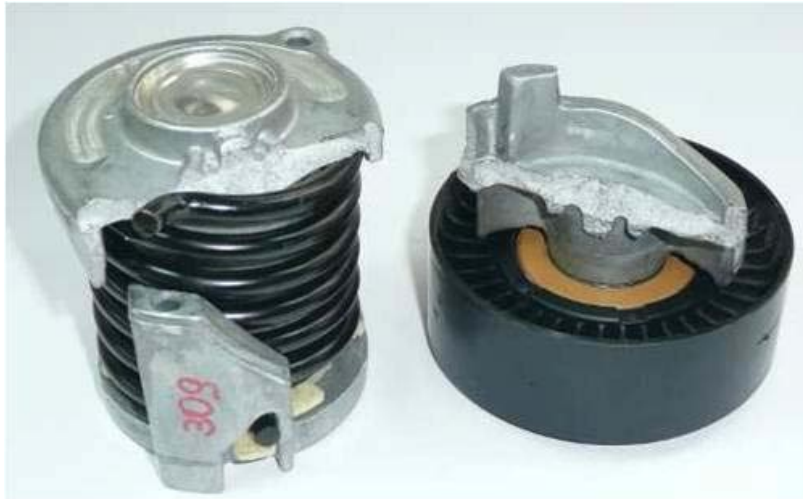
Fig. 3

Ook in andere gevallen hebben versleten/geblokkeerde OAPs geleid tot faling van de spanner (Fig. 3).
