Technical Bulletin

VAG 2.5 V6 TDI – Zahnriemen-Montage.

2.5 V6 TDI

AFB, AKE, AKN, AYM, BAU, BCZ, BDG, BDH, BFC.

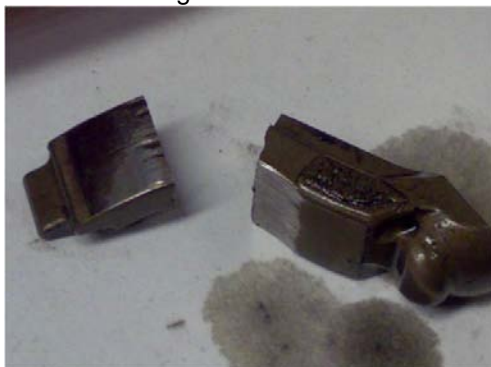
Abb. 1

- 1) Nockenwellenverschleiß bei den älteren Modellen (bis 2003): es gibt potenzielle Probleme mit einer unzureichenden Schmierung der Nockenwellen. Das führt zu einem Leistungsverlust, ungenügender Verbrennung (der Auspuff raucht), möglicher Abscherung der Ventilhebel (Abb. 1); und führt zu Nockenwellenverschleiß (Abb. 2), Blockierung und Zerreißen des Riemens. Jüngere mit "Rollen"-Ventilhebeln ausgestattete Modelle haben dieses Problem nicht mehr.
- 2) Wenngleich der Zahnriemen mittels eines hydraulischen Element gespannt ist, werden bei der Einstellung der Spannrolle viele Fehler gemacht, die zum vorzeitigen Ausfall des Riemens führen.
- 3) In manchen Fällen bewirkt eine unrund laufende Vakuumpumpe ("Hardpoints", Gelenkpunkte) zusätzlichen Verschleiß für den Riemen, der eventuell zum vorzeitigen Ausfall führt.

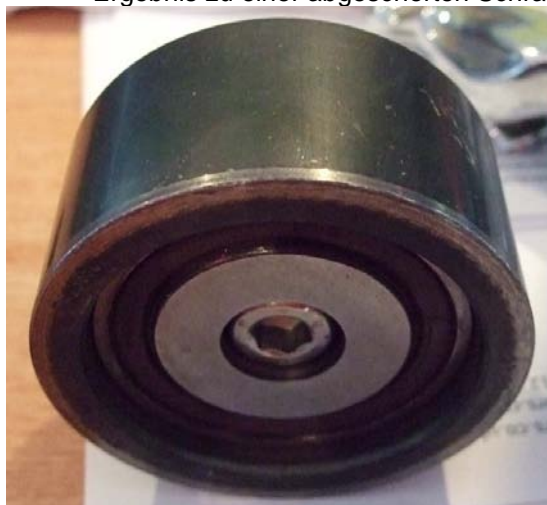
Abb. 6

- 10) Entfernen Sie Riemen, Spannrolle (Rolle, Hebel, Hydraulikelement) und Leerlaufrolle.
- 11) Bauen Sie eine neue Leerlaufrolle ein. **ACHTUNG!!!** Die Leerlaufrolle hat jetzt eine Ansenkung (Abb. 6) und benötigt eine kürzere Schraube (im Kit mitgeliefert). Die Verwendung einer falschen Schraube führt zur falschen Einspannung und im Ergebnis zu einer abgescherten Schraube (Abb. 7)

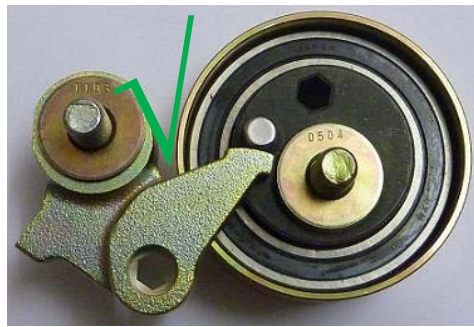
- 12) Bauen Sie den Rest des Spannrollensystems ein. **ACHTUNG!!!**
 Besondere Aufmerksamkeit ist bezüglich der Position des Hebels und Stiftes hinter der Spannrolle nötig:
 Abb. 8 zeigt den einzig möglichen richtigen Kontakt Hebel/Stift.

Richtig

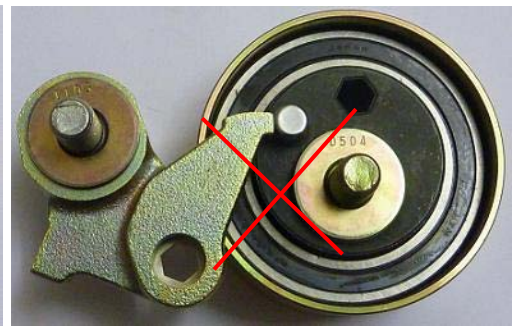
Abb. 9

Falsch

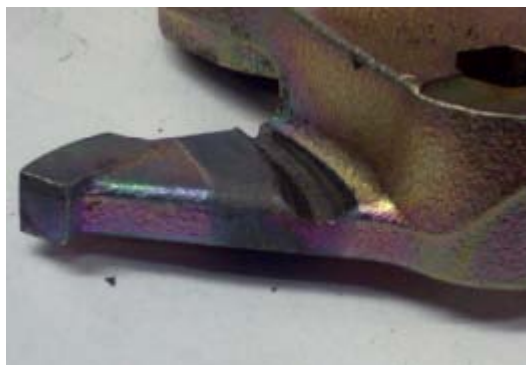
Abb. 10

Vergessen Sie nicht (1) Unterlegscheibe hinter Hebel und Spannrolle!!
 Jeder falsche Kontakt des Hebelarms mit dem Stift an der Spannrolle oder das Fehlen der Unterlegscheibe verursacht ernste Schäden am System und führt im Ergebnis zum Ausfall des Riemens (Abb.10).

- 17) Drehen Sie die Spannrolle entgegen des Uhrzeigersinns unter Verwendung eines Drehmomentschlüssels im Inbusloch und wenden ein Drehmoment von **15Nm** (ENTSCHEIDEND) an. Aufgrund des Öldrucks im Hydraulikelement bewegt sich die Spannrolle daher aus dem Hebel heraus (und vermeidet späteren Kontakt (Abb. 10)) und spannt den Riemen.
- 18) Während Sie den Gelenk-Umlenkhebel in dieser richtigen Position halten, ziehen Sie die Befestigungsschraube der Spannrolle (Abb. 11) mit **42 Nm** an. Prüfen Sie nun die Stellung des Hydraulikkolbens: Abb. 13 zeigt die **richtige** Position des Hydraulikkolbens, Abb. 14 die falsche Position.
- 19) Ziehen Sie die Schrauben des Nockenwellen-Zahnkranzes mit 75 Nm an und halten die Nockenwelle dabei mittels GAT4394 fest.
