# Technical Bulletin

## Tensioner/kit installatie op PSA diesel motoren

GATES REFERENTIE :	T41139, T41140 and kits K015523XS, KP15523XS, K015524XS, K025524XS, KP15524XS, KP25524XS, K015558XS, KP15558XS, K015588XS, KP15588XS, K015590XS.
MERK :	CITROEN, FIAT, LANCIA, PEUGEOT, SUZUKI, TOYOTA,
MODEL :	Verschillende
MOTOR :	1.9 D, 2.0 D, 2.2 D
MOTOR CODE :	Verschillende

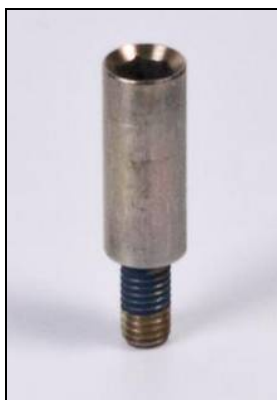
Fig. 1

Een foutieve spannerinstallatie leidt gewoonlijk tot een foutieve spanning, maar in dit geval leidt dit dikwijls tot een foutieve uitlijning. Deze foutieve uitlijning zorgt ervoor dat de riem zijdelings wegloopt, wat zorgt voor motorschade.

We hebben verschillende schadegevallen gezien waar de spanner verkeerd was geplaatst over de montagestift (Fig. 1).

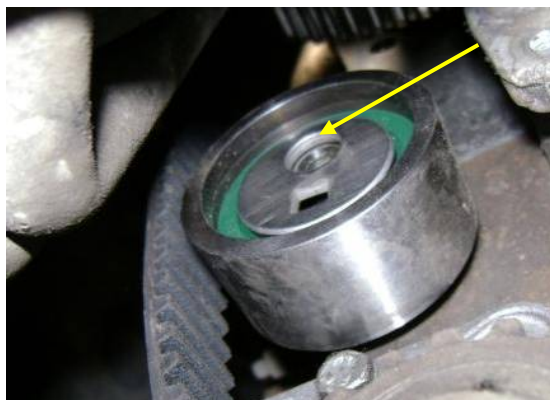
Fig. 2

Indien de binnenkant van de spanner voorplaat rust tegen de voorkant van de montagestift (Fig. 2 and 3), zal dit als resultaat geven dat de spanner niet recht zit over de stift ZELFS nadat de bout (Fig. 4) op moment is aangehaald. Dit zorgt voor een verkeerde riem uitlijning, met als resultaat voortijdig falen.
