SP 7

11/05/07

Technical Bulletin

## DESALINEACION

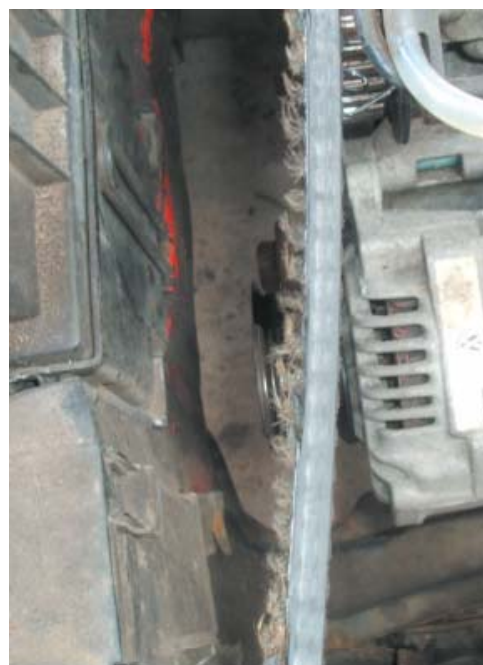
Con la tapa de distribución retirada, se pueden apreciar todos los signos usuales de desalineamiento. Aparte de la evidencia audible – ruido que llamó la atención del usuario – había signos evidentes. (Ver foto A)

- ❑ Lateral de la correa desgastado.
- ❑ Reducción de anchura
- ❑ Residuos de fibras en el sistema de transmisión.

La presencia de éstas confirmaban un caso claro de desalineamiento Pero ¿qué lo provocaba?

En la versión diesel del VW Passat, el fabricante ha instalado un soporte curvado en el lado del bloque motor. Ha sido adaptado a la bomba de inyección para mantenerla con seguridad en su sitio.

Cualquier distorsión del soporte afectará a la orientación de la bomba de inyección. Si éste se dobla por algún motivo, como fue probado en el presente caso, la Correa de Distribución estará comprometida desde el inicio. Esta distorsión del soporte puede ser causado por diferentes factores durante la vida útil del vehículo. Sea cual sea la causa específica, el resultado era que la correa empezó a trabajar con desalineación.

Cambiar sólo la correa no solucionará el problema. El soporte tiene que ser sustituido para prevenir que provoque de nuevo desalineación en el sistema.

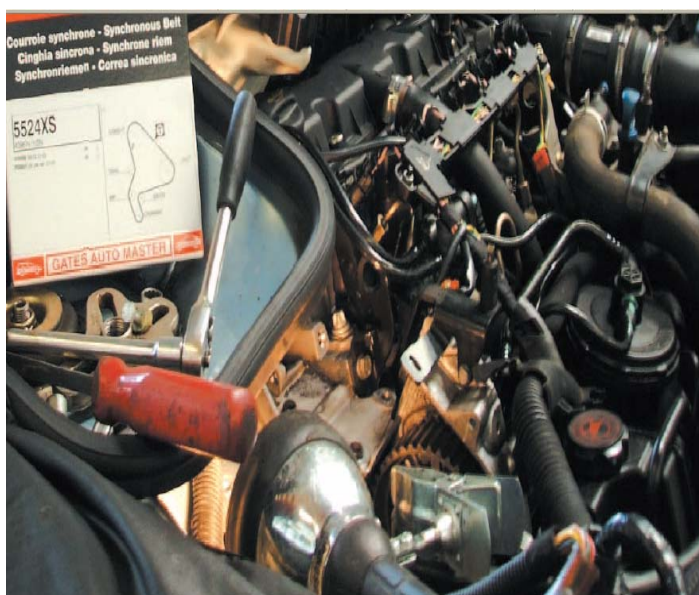
El proceso habitual de reemplazo de la Distribución puede verse complicado por el hecho de que es muy difícil ver el puntero del tensor (como en el caso de la siguiente foto).

El tensor está sujeto mediante una clavija redonda de metal, enroscada en su parte central. Hay que tener sumo cuidado cuando el tensor es colocado sobre espárrago de metal. Como el espárrago pasa a través del centro del tensor, éste se puede empotrar con la parte externa del tensor. Esto es crítico, ya que si el espárrago se queda corto o se queda mal asentado, el tensor puede quedar desalineado en su eje, produciendo desalineación una vez puesto en marcha el motor.

La consistencia del desalineamiento dependerá del ángulo de éste. En estos casos la correa siempre se mueve en dirección hacia la parte superior. En otras palabras, si el ángulo del desalineamiento está abajo hacia el motor, la correa se desplazará hacia arriba hacia la tapa. Si el ángulo es hacia abajo, irá hacia el bloque. Desgastando el lateral de la correa que confirmará la dirección de ésta.

En este caso el Técnico tuvo la oportunidad de realizar una comprobación final. Observó la correa durante un minuto o dos, con el motor en funcionamiento antes de colocar la cubierta. Si el profesional instala la cubiertas sin comprobarlo, el problema permanece oculto.
