## Installation du kit de distribution sur VAG 1.4/1.6 16V

REFERENCE GATES :	5565XS/K015565XS/K025565XS/KP15565XS/ KP25565XS-1/KP25565XS-2/T43149
MARQUE :	AUDI, SEAT, SKODA, VOLKSWAGEN
MODELE :	Divers
MOTEUR :	1.4 16V, 1.6 16V
CODE MOTEUR:	Divers

# 035

# Technical Bulletin

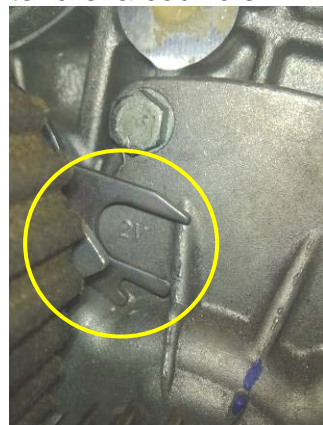
Fig. 2

Il est évident qu'une mauvaise position de l'ergot de positionnement (Fig. 2, 3 et 4) conduira à une tension incorrecte de la courroie ou empêchera de tendre la courroie.

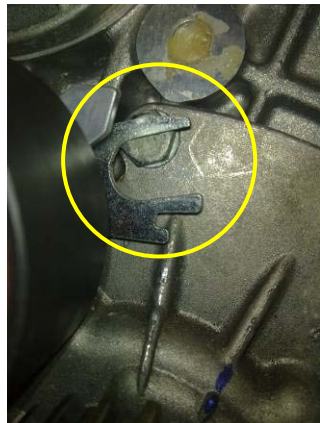
Fig. 5

Serrer le tendeur au couple alors que l'ergot de positionnement est à cheval sur la tête de vis (Fig. 5 et 6) entraîne la déformation de l'ergot (Fig. 7), un mauvais serrage de la vis du tendeur et éventuellement un désalignement du tendeur.

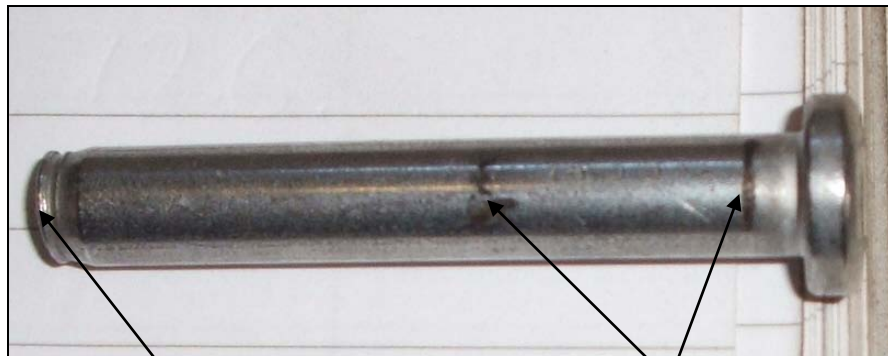
Fig. 8

Si le serrage au couple est trop faible, la vis risque de se desserrer sous l'effet des vibrations, la charge est alors transférée à la tige de la vis qui finit par casser (Fig. 8).

Vis cassée

Traces de contact avec le tendeur

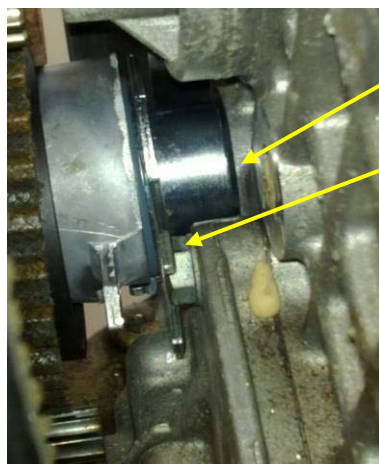
Fig. 9

On peut rencontrer le même problème si l'ergot de positionnement est bien sur la tête de la vis mais que le tendeur n'est pas parfaitement positionné contre le bloc moteur après serrage et laisse un espace entre les deux (Fig. 9).

Espace

Pas assez éloigné de la tête de vis

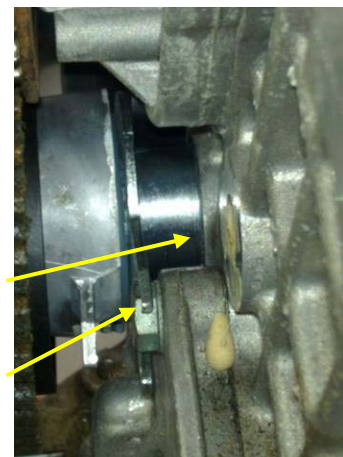
Fig. 10

Pas d'espace

Bonne position

Serrez la vis du tendeur à la main en vous assurant que le tendeur est dans la bonne position (Fig. 10).

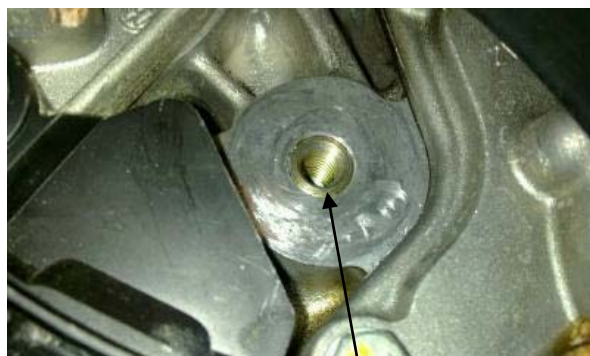
Fig. 11

- La déformation du tendeur menant à une surchauffe du roulement
- L'endommagement du filetage dans le bloc moteur en aluminium, qu'il faudra réparer (Fig. 11)
- La rupture de la vis

Filetage réparé

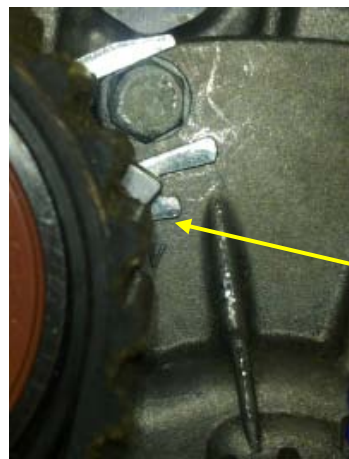
Fig. 15

Indicateur au milieu du cran

Tournez la poulie du tendeur dans le sens horaire jusqu'à ce que l'indicateur et le cran de la plaque de base soient bien en ligne (Fig. 15).

Serrez la vis du tendeur au couple (20 Nm)  
Faites faire 2 tours au moteur jusqu'au PMH et vérifiez la position de l'indicateur (adaptez si besoin).

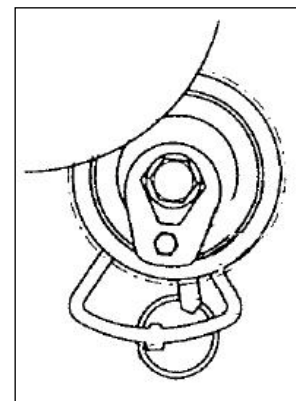
Fig. 17

Ergot de positionnement

- Bien placer l'ergot de positionnement dans le trou, dans la tête du cylindre à 6 heures (Fig. 17).
- Faire tourner le tendeur en sens inverse horaire jusqu'à ce que l'indicateur soit bien en ligne avec l'ergot de positionnement
- Serrer la vis du tendeur à 20 Nm
- Après 2 tours, amener le moteur au PMH et vérifier la position de l'indicateur (adapter si nécessaire).

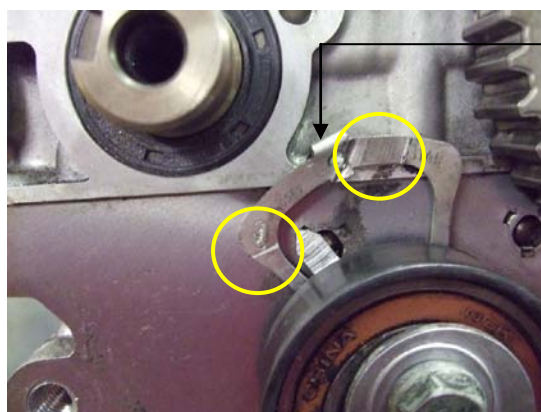
Fig. 18

Nous avons eu le cas d'un galet monté à l'envers, avec l'ergot de positionnement piégé derrière une partie de la tête de cylindre à 11 heures (Fig. 18). Lors du serrage du galet, l'ergot n'a pas trouvé d'espace où s'insérer et la plaque arrière s'est déformée.

Ergot de positionnement

De ce fait, la poulie d'arbre à cames gauche et la courroie de distribution se sont trouvés en contact avec la plaque arrière, et le rebord de la courroie a été grignoté jusqu'à la rupture. Les traces présentes sur la plaque arrière (Fig. 18) et les débris à l'intérieur du carter (Fig. 19) démontrent clairement le processus de destruction.

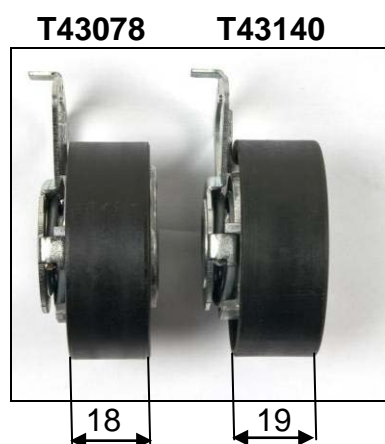
Fig. 20

Dans le K01, la largeur de la poulie du galet T43078 est de 18 mm. Dans le K02, la largeur de la poulie du T43140 est de 19 mm (Fig. 20).

Ils NE SONT PAS interchangeables.
