# 036

Technical Bulletin

## Installazione cinghia/kit PowerGrip® su Ford Puma

5433XS/K035433XS/T43167  
FORD  
Puma  
1.7 Petrol 16V  
17HDEY

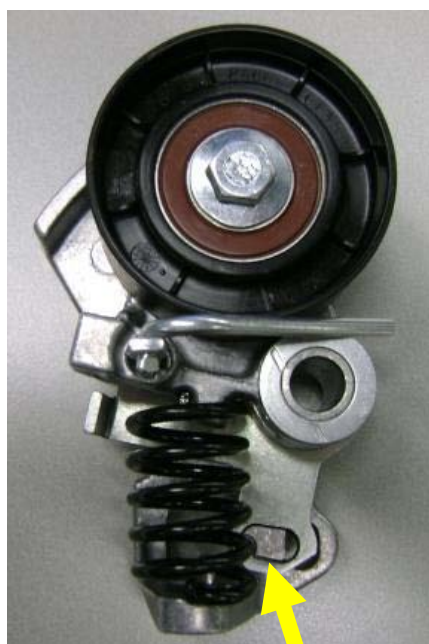
Fig. 1

Vorremmo portare a vostra conoscenza una possibile difficoltà nell'installare il tenditore (Fig. 1) nella trasmissione della distribuzione (Fig. 2) di questo motore.

Sebbene questo tenditore sia automatico, non è un tenditore eccentrico e necessita di una precisa procedura d'installazione, diversa da quella usata per un comune tenditore caricato con perno.

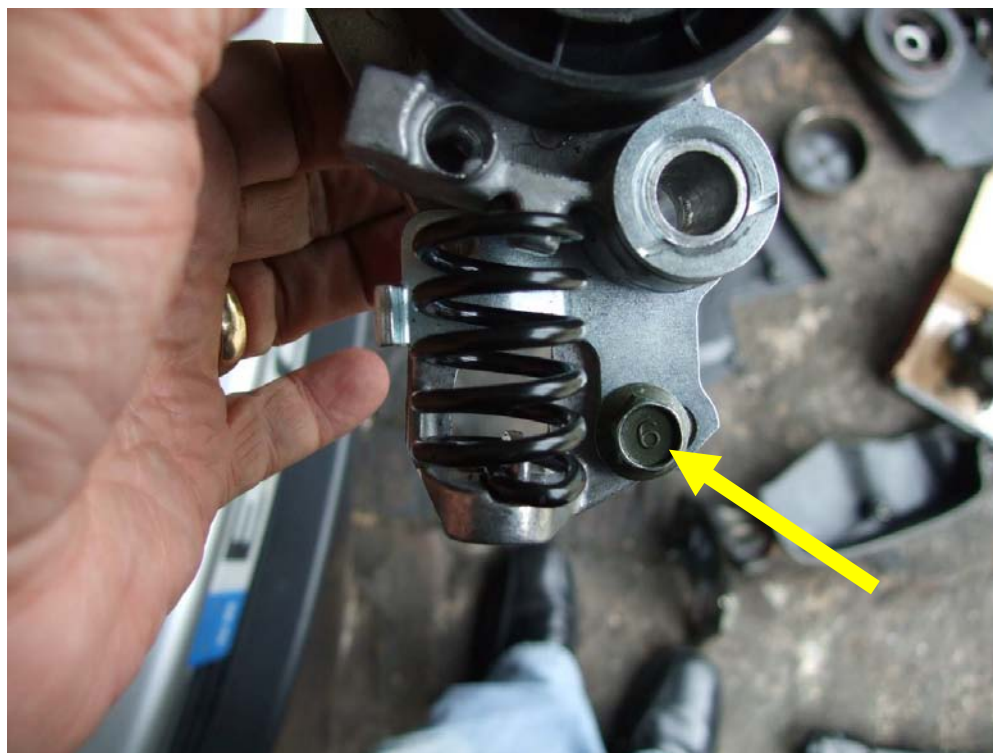
Fig. 3

Alcuni meccanici intallano il tenditore, stringono le viti e poi tolgono il perno. In questo modo, la molla del tenditore non può svolgere il suo compito correttamente. Infatti così facendo, la vite inferiore viene stretta prima che il perno sia stato parzialmente estratto e la molla non riesce a spingere verso l'alto la piastra frontale nella posizione corretta.

L'evidenza di quanto appena detto è che la vite inferiore del tenditore siede sul lato sinistro dell'asola (Fig. 3).

Una posizione scorretta della piastra frontale farà sì che il motore, una volta avviato, subirà un contraccolpo e comprimerà troppo la molla, con conseguente allentamento della tensione della cinghia causando il salto del dente e/o danni alla cinghia.
