Technical Bulletin

Instalación correa/kit en VAG 1.4/1.6 16V

5565XS/K015565XS/K025565XS/KP15565XS/
KP25565XS-1/KP25565XS-2/T43149

AUDI, SEAT, SKODA, VOLKSWAGEN

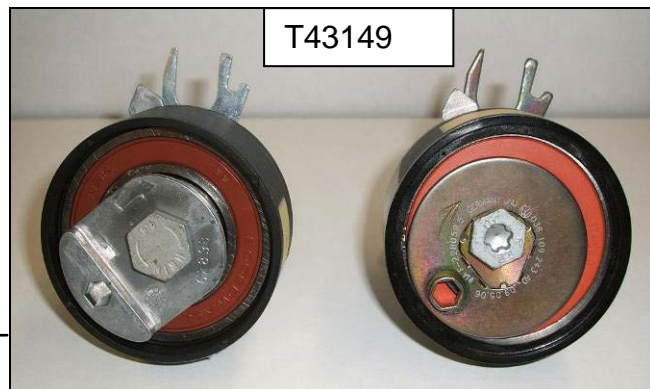
La Fig. 1 muestra 2 versiones diferentes de tensor automático (para la transmisión principal) que se pueden encontrar en nuestros kits. Éstos son intercambiables.

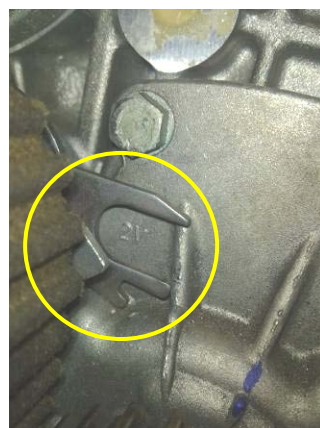
Fig. 2

Es evidente que una posición incorrecta de la orejeta de ubicación (Fig. 2, 3 y 4) nos acarreará a una tensión incorrecta de la correa o el hecho de que la correa no pueda ser tensada.

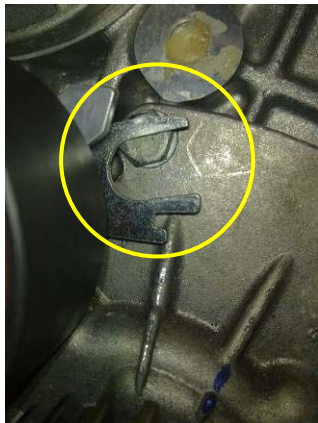
Fig. 5

Si el tensor es apretado mientras dicha orejeta está apoyada encima de la cabeza del tornillo (Fig. 5 and 6), conllevará a una deformación de esas "patillas" (Fig. 7), un par de apriete incorrecto del tornillo y posiblemente desalineación del tensor.

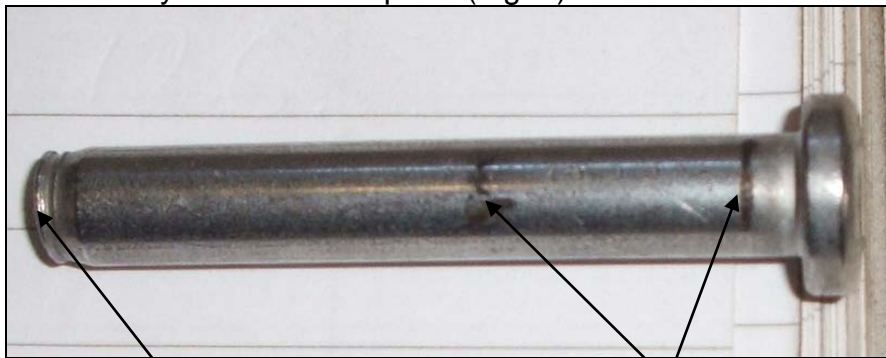
Fig. 8

Con un incorrecto (bajo) par de apriete podemos obtener que el tornillo se afloje (debido a vibraciones) por lo que la carga será transferida a la caña del tornillo y finalmente se parta (Fig. 8).

Tornillo partido

Marcas de contacto del tensor

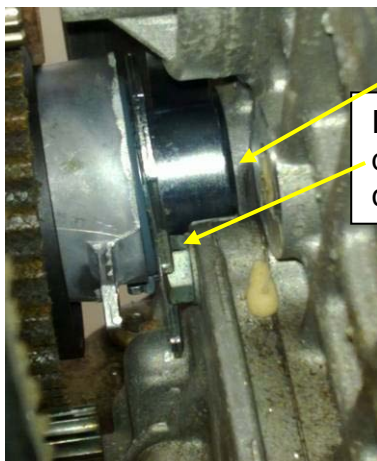
Fig. 9

Incluso si la orejeta de ubicación está en el tornillo correcto, es posible que el tensor no se asiente perfectamente contra el bloque del motor, después de que el tornillo sea apretado, dejando un hueco entre el tensor y el bloque del motor (Fig. 9). Esto, tarde o temprano, también conllevará a problemas.

Hueco

Insuficiente distancia en la cabeza del tornillo

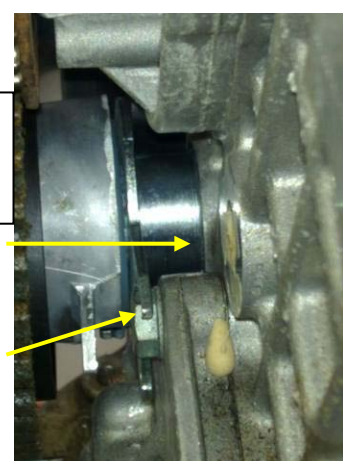
Fig. 10

Sin hueco

Buena posición

Apretar el tornillo del tensor a mano, asegurando la correcta posición del tensor (Fig. 10).

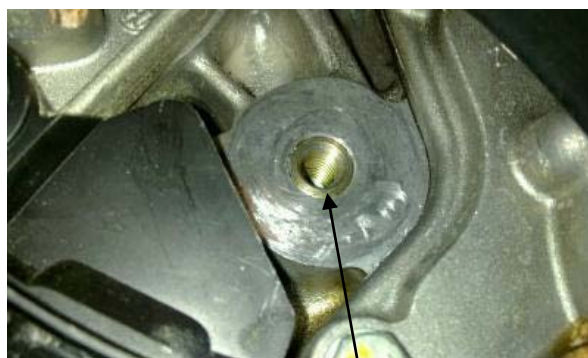
Fig. 11

- Deformación del tensor causando un sobrecalentamiento del rodamiento
- Daño de la rosca en la aleación del bloque motor, haciendo preciso la reparación de dicha aleación (Fig. 11)
- Rotura tornillo

Rosca Reparada

Asegurarse que la rosca del bloque de motor todavía está en buenas condiciones.

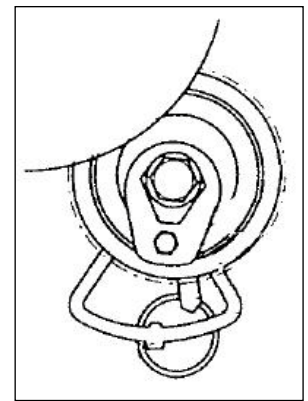
Fig. 17

Orejeta de ubicación

Obviamente una posición incorrecta de esta orejeta conllevará a problemas como desalineación del tensor y fallo prematuro de la transmisión.

- la orejeta de ubicación está en el agujero de la culata a las 6 en punto (Fig. 17).
- el tensor es girado en sentido anti-horario hasta que el puntero se alinee con la muesca de posición
- el tornillo del tensor es apretado a 20 Nm
- el motor es girado 2 revoluciones hasta el PMS y la posición del puntero verificado (adaptar si es preciso).

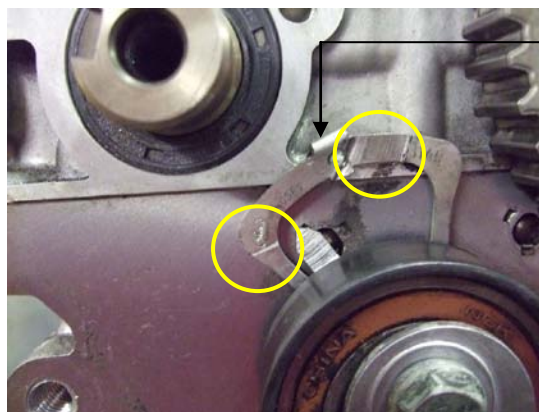
Fig. 18

En algunas ocasiones el tensor era montado al revés (la parte de abajo hacia arriba) por lo que la orejeta es atrapada en la parte de la culata a las 11 en punto (Fig. 18). Cuando se aprieta el tornillo, la parte trasera del tensor se deforma, por qué no hay ningún hueco donde alojarse.

Orejeta de ubicación

Como resultado, el piñón del árbol de levas izquierdo y la correa estarán tocando con la platina base, y la correa será "comida" hasta que la correa rompa. Las marcas de la platina base del tensor (Fig. 18) y los restos en el interior de la tapa de la distribución (Fig. 19) son claros testigos de este proceso de destrucción.

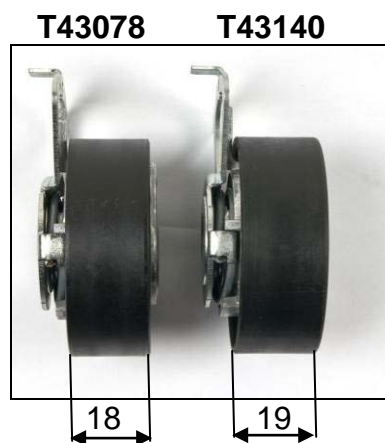
Fig. 20

El ancho de la polea del tensor K01 (T43078) es 18 mm, y en el Tensor del K02 (T43140) es 19 mm (Fig. 20).

Éstos NO son intercambiables.

Asegurarse que instala el correcto Kit PowerGrip® comprobando el número de motor:
