Technical Bulletin

Instalación del tensor utilizado en los PowerGrip® Kits K015543XS, K025543XS y K015559XS VAG 1.9 TDI & SDI

GATES REFERENCIA:	K015543XS, K025543XS y K015559XS
MARCA DE FÁBRICA:	AUDI / SEAT / SKODA / VOLKSWAGEN
MODELO:	A3, Cordoba, Ibiza, Inca, Leon, Toledo, Octavia, Bora, Caddy, Golf, New Beetle, Polo
MOTOR:	1.9 SDi / TDi
MOTORCODE:	AGP, AGR, AHF, ALH, AQM, ASV, ASY, AYQ

Hemos podido contrastar, que se han producido algunos fallos relacionados con estos Kits, en los cuáles, se ha detectado un montaje del Tensor no del todo correcto.

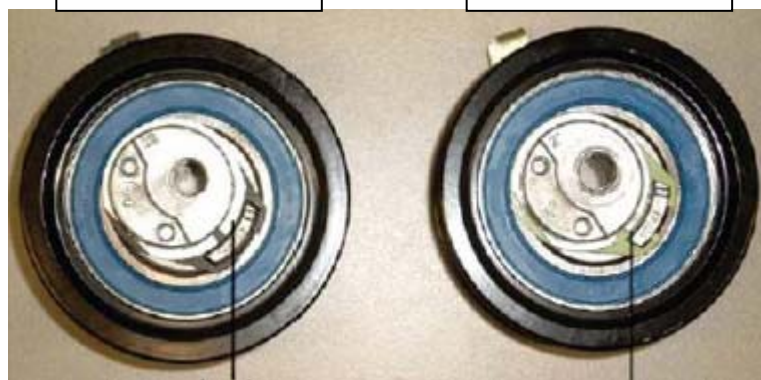
En la Figura 1 : Podrá observar que sólo en la versión nueva, existe un indicador de desgaste de la correa. Este indicador de rayitas cruzadas les muestra cuando la correa empieza a desgastarse y cuando necesita ser reemplazada.

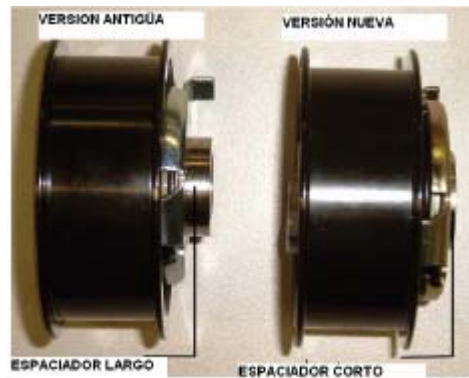
Figura 2

En la figura 2 observará que en la nueva versión tiene un espaciador más corto, la distancia entre el bloque de motor y la polea se mantiene la misma.

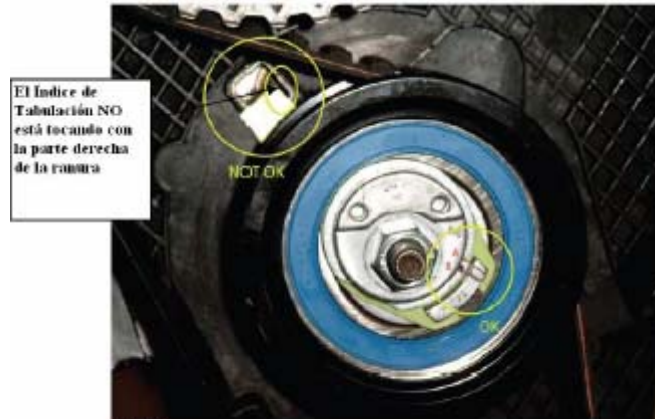
Fig. 5 muestra uno de los errores más comunes. El Puntero está perfectamente posicionado entre las líneas A y B pero el Índice de Tabulación NO es correcto. El Índice de tabulación está en la ranura, pero no está en contacto con la parte derecha de la ranura. La razón de esto es que el tensor ha sido movido al contrario de las agujas del reloj durante el proceso de tensionado.

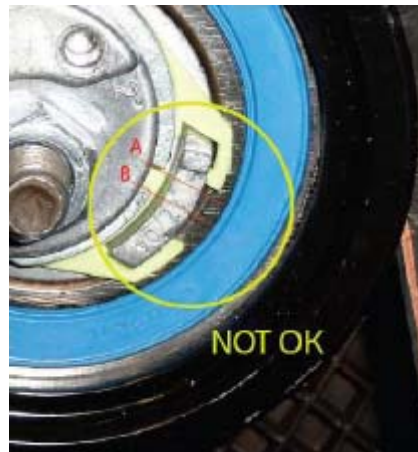
Fig. 6

Un segundo posible error se puede observar en la Fig. 6. Puede ver que el Puntero no ha pasado la línea A y está frente a la parte rayada. Esto significa que tiene muy poca tensión. (Tendría que estar entre la A y la B)

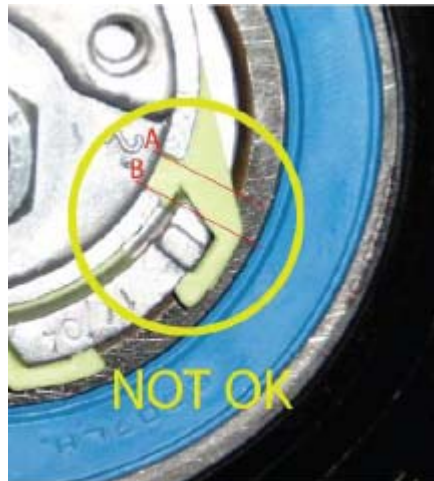
Fig. 7

Una tercera instalación errónea sería como muestra la figura 7. El puntero ha rebasado la línea B, esto significaría que la tensión es excesiva.

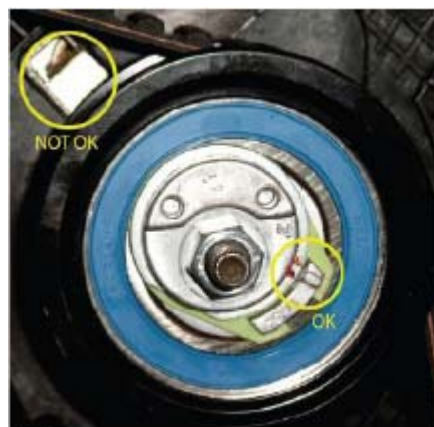
Fig. 8

En la figura 8 se puede observar el cuarto error donde el Índice de Tabulación no está bloqueada en la ranura aunque el puntero está perfectamente posicionado entre las líneas A y B. De esta manera la correa perdería tensión una vez en funcionamiento.

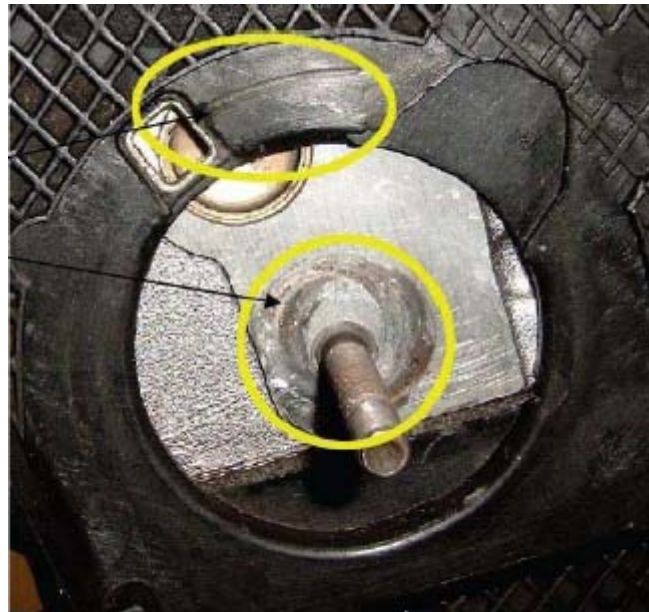
Fig. 9

Puede observar las marcas en el motor causados por este tipo de erróneo ajuste en la Figura 9. En este caso también verá que el Índice de Tabulación en el tensor está ligeramente doblado.

Cuando un vehículo ha sido entregado con un posicionamiento erróneo del tensor, tarde o temprano **se producirán** daños graves

Nosotros no podemos poner más énfasis en lo importante que es seguir todos los pasos en el proceso de instalación de este tensor sin saltarse ninguno de ellos.
