036

Technical Bulletin

Instalación correa/kit PowerGrip® Ford Puma 1.7

5433XS/K035433XS/T43167
FORD
Puma
1.7 gasolina 16V
17HDEY

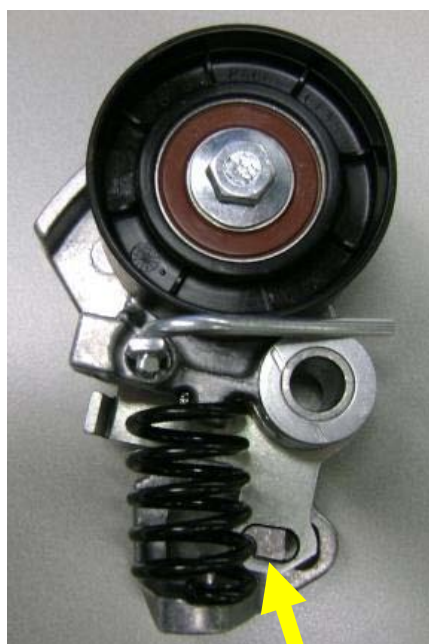
Fig. 1

Nos gustaría dar a conocer una cuestión decisiva en la instalación del tensor (Fig. 1) de distribución (Fig. 2) de este motor.

Aunque este tensor es automático, no es un tensor excéntrico, es un tipo diferente al conocido tensor con un pin de precarga, y es importante ajustarlo correctamente.

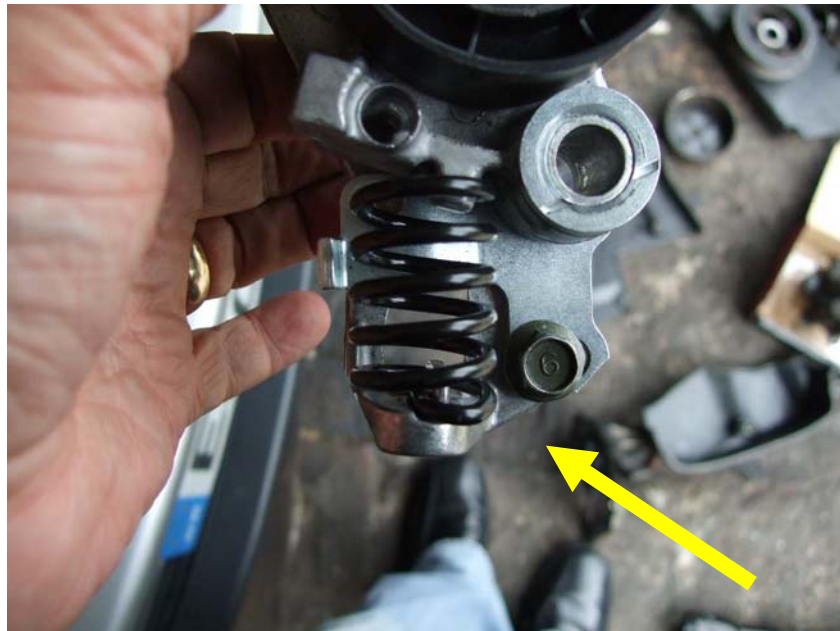
Fig. 3

Algunos mecánicos para instalar el tensor, aprietan del todo los tornillos y entonces quitan el pin.

Haciendo esto, el muelle del tensor no puede hacer su función correctamente. Esto es porque el tornillo inferior del tensor ha sido apretado antes de que el pin de ajuste haya sido parcialmente retirado. Por ello el muelle no puede empujar contra la platina frontal a la posición correcta.

Se pueden encontrar evidencias de este hecho porque el tornillo inferior está en la parte izquierda de la ranura. (Fig. 3)

Una posición incorrecta de la platina frontal hará que cuando el motor se apaga, recule y comprima el muelle excesivamente, creando una muy baja tensión en la correa, ocasionando un salto de dientes y/o daño en la correa.
