Polea Damper de Cigüeñal

039

Technical Bulletin

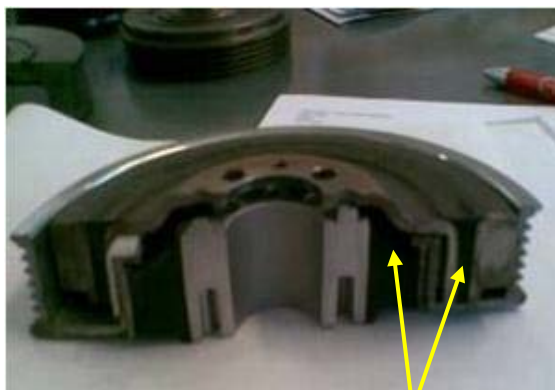
Fig. 1

Por ello es tan importante amortiguar estas grandes vibraciones. Una manera de conseguirlo es mediante el volante doble de inercia que se encuentra en la mayoría de motores modernos, pero también a través de la Polea Damper del Cigüeñal (TVD-Torsional Vibration Damper). Estas poleas damper son poleas con material de caucho entre las principales partes metálicas. (Fig. 1).

Elemento de caucho

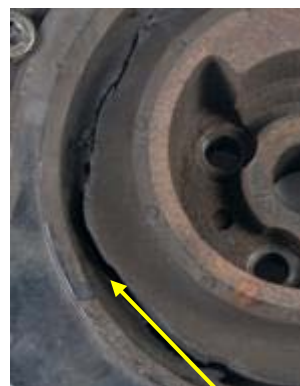
Fig. 2

Caucho agrietado

Este caucho actúa como un elemento amortiguador. Por ser de éste material y por su función (aislar vibraciones), se desgasta y necesita ser reemplazado cada cierto intervalo (Fig. 2).

- La polea damper (TVD) debe reemplazarse a la vez que la correa y tensor. Recomendamos cambiarlo, esté como esté, a partir de los 120.000 kms
- Debe comprobarse en cada mantenimiento, principalmente después de un accidente. Cada un mínimo de 60.000 kms. En algunos casos el desgaste/daño es visible en la parte trasera de la polea antes que en la delantera.
- El desgaste no es siempre visible, pero ruido en la transmisión es una muestra del problema.
- Para garantizar el óptimo rendimiento de la polea damper, es preciso instalarla de acuerdo con las recomendaciones del fabricante del vehículo.
- Algunas poleas de cigüeñal damper se montan con tornillos elásticos y que se alargan, por lo que es preciso cambiarlos después de la sustitución de la polea, y **¡¡¡colocados con el correspondiente par de apriete!!!**

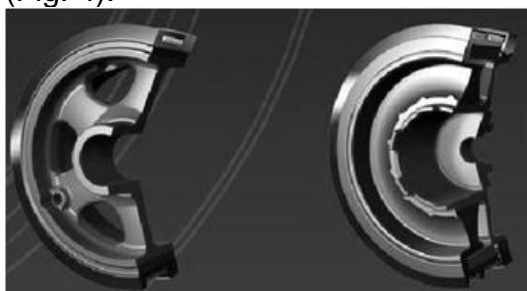
Fig.3

Hay 2 tipos principales de Poleas Damper (TVD). Las de tipo "abierto" principalmente para motores gasolina y la "cerrada" principalmente para motores diesel (Fig. 3).

Los agujeros que se pueden encontrar en estas poleas son para equilibrarla (Fig. 4).

Agujero de equilibrado

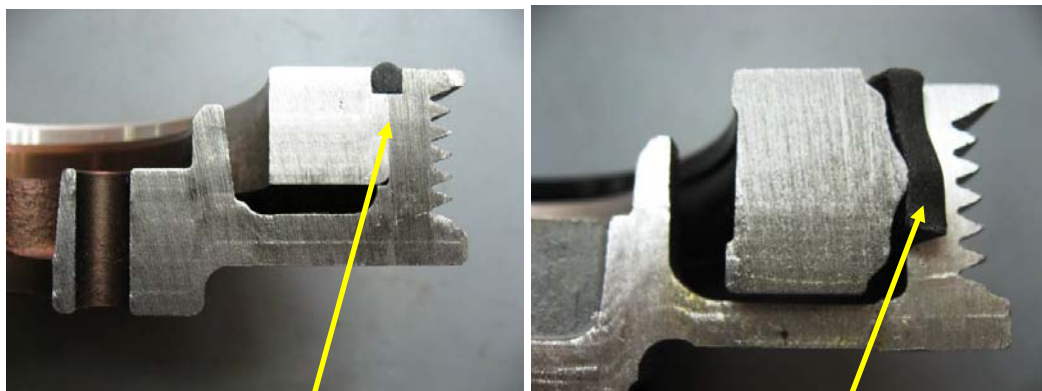
- 1) El ralentí y la conducción deportiva es la peor situación para las poleas TVD y otros componentes de la transmisión.
- 2) ¡¡¡Con algunas poleas TVD no se puede arrancar el motor, si la correa aún no ha sido instalada!!!
- 3) **¡Ojo con las poleas falsas (Fig.8)!** Estas poleas más económicas NO tienen esa función amortiguadora; solo tiene una junta tórica en la parte exterior.

Fig. 8 FALSA: No hay goma en su interior, sólo una inútil junta en la parte exterior

Polea correcta: Goma como elemento amortiguador
