SP3

Noviembre 2006

Technical Bulletin

Ford Escort RS Turbo

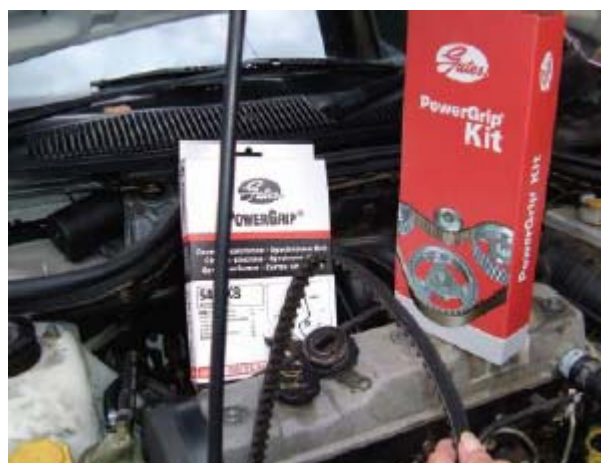
Como parte del Programa de Mantenimiento Preventivo, el mecánico del taller en cuestión retiró la cubierta de distribución de un Ford Escort RS Turbo. La evidencia de contaminación en la transmisión era inequívoca. Había un blanquecino residuo claramente visible a lo ancho y largo de la superficie de la correa de distribución y en toda la transmisión.

El Técnico de Gates fue capaz de tener una mayor perspectiva. Cuando un problema es identificado en la distribución, es de sentido común examinar todas las partes asociadas y todos los efectos adversos o desgastes. Es posible que existan varios factores que contribuyan a la rotura. Éste identificó pérdidas de la bomba de agua. El líquido en la distribución es un problema porque, una vez queda atrapado entre la correa y la polea, ésta no puede ser comprimida. Como consecuencia es forzado hacia dentro del material de la correa, causa que se hinche o aumente de volumen y conduce a que desengrane. Bajo esas circunstancias, el desengranado causa el fallo prematuro de la correa.

Este escape ha contaminado el sistema y causado el fallo de esta correa instalada recientemente.

El Técnico de Gates consideró la posibilidad del fallo de diagnóstico en la primera ocasión. Así que, ¿qué más puede causar un residuo tan polvoriento y porqué se presentó más de una vez? ¿Puede haber sido algo relativo a esta pérdida de líquido? Bajo estas circunstancias, la respuesta es “muy probablemente”. Un posible escenario es que cuando el mecánico descubrió el residuo en la primera inspección, una ligera pérdida de la bomba de agua fue pasada por alto. La llave del misterio es el Líquido Refrigerante. El Anticongelante contiene una variedad de compuestos químicos. Cuando es expuesto a un ambiente hostil en la distribución, dejaría unos rastros que el mecánico sería capaz de señalar. Es probable que el refrigerante más que cualquier otro tipo de contaminación estuviera envuelta en ambos casos.

Aunque el mecánico fue suficiente agudo para descubrir contaminación en la primera ocasión hizo un diagnóstico erróneo. La moraleja de la historia es: “Cuidado con ese árbol que no nos deja ver el bosque”. Examinar el resto de componentes y rectificar cualquier problema que puedan tener antes de cambiar la correa. La correa forma parte de todo un sistema, y si algo no trabaja adecuadamente seguramente afectará al rendimiento y efectividad de la correa. Siempre hay que tener una mayor perspectiva.
