# 012

# Technical Bulletin

## Installation der Spannrolle in den PowerGrip® Kits K015543XS, K025543XS und K015559XS

<b>GATES REFERENZ:</b>	<b>K015543XS, K025543XS und K015559XS</b>
<b>MARKE:</b>	AUDI/SEAT/SKODA/VOLKSWAGEN
<b>MODEL:</b>	A3,Cordoba,Ibiza,Leon,Toledo,Octavia, Bora,Caddy,Golf,New Beetle,Polo
<b>MOTOR TYP:</b>	1.9 SDi / TDi
<b>MOTOR CODE:</b>	AGP,AGR,AHF,ALH,AQM,ASV,ASY,AYQ

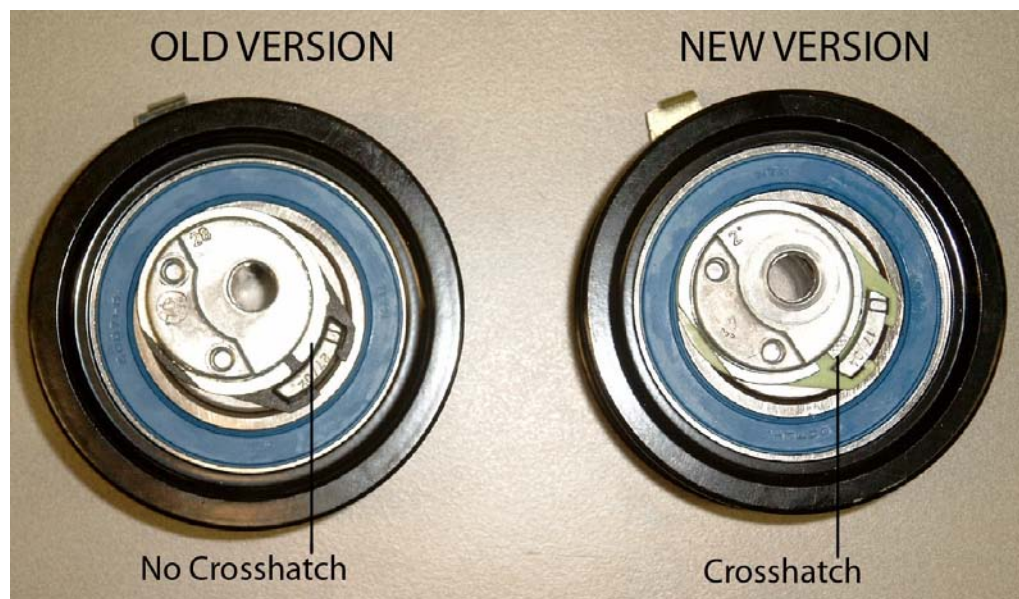
In Abb. 1 können Sie sehen, dass nur die neue Version einen Kreuzschraffur-Indikator für Riemenverschleiß hat (siehe auch Abb. 4). Dieser Bereich zeigt an, wann der Antriebsriemen abgenutzt ist und ausgetauscht werden muss.

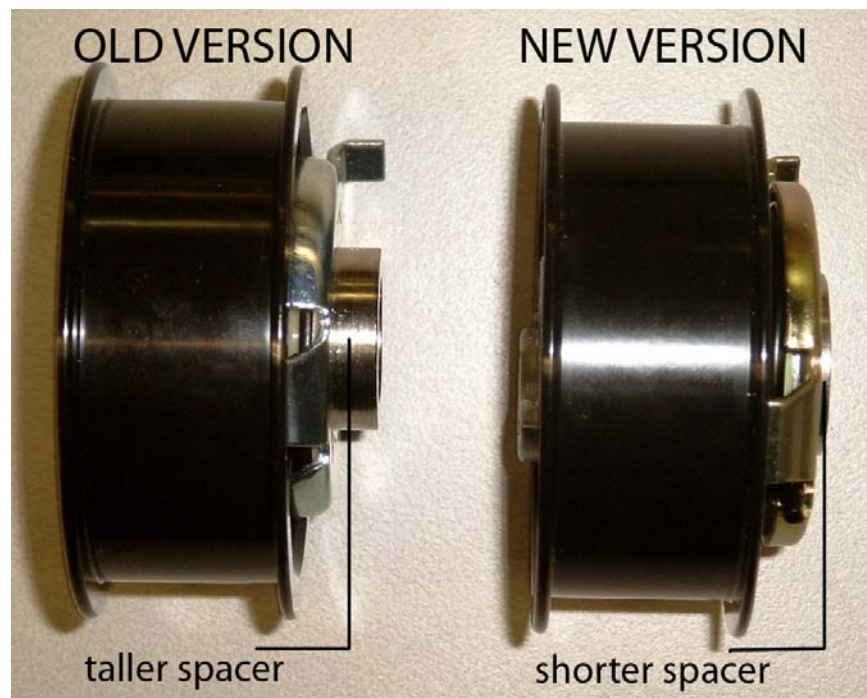
In Abb. 2 sehen Sie, dass die neue Spannrolle auch ein kürzeres Distanzstück hat. Der Abstand zwischen Motorblock und Riemenscheibe bleibt jedoch gleich.

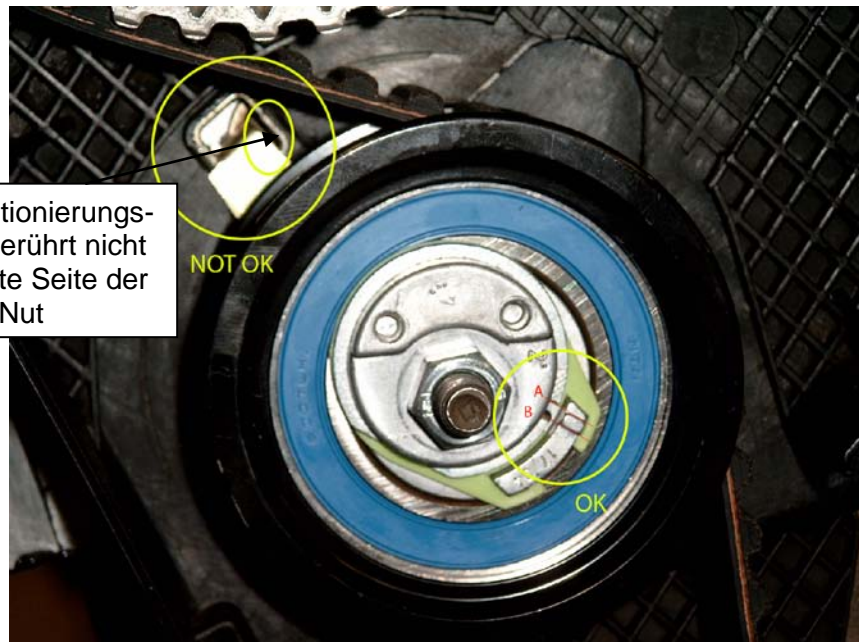
Abb. 5 zeigt einen der häufigen Fehler. Die Anzeigemarkierung befindet sich perfekt zwischen den Linien A und B, aber der Positionierungshaken ist nicht OK. Der Positionierungshaken befindet sich in der Nut, aber drückt nicht gegen die rechte Seite. Der Grund dafür ist, dass die Spannrolle während der Einstellung der Spannkraft entgegen des Uhrzeigersinns gedreht wurde.

Der Positionierungshaken berührt nicht die rechte Seite der Nut

**Während der Einstellung der Spannkraft drehen Sie die Spannrolle niemals gegen den Uhrzeigersinn!**

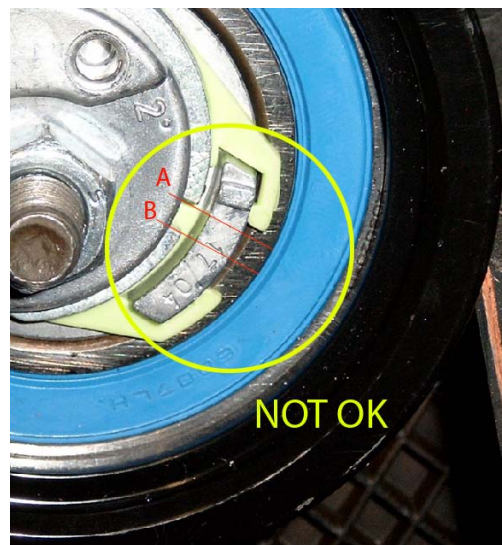
Ein zweiter möglicher Fehler ist in Abb. 6 gezeigt. Sie sehen, dass die Anzeigemarkierung Linie A nicht überschritten hat und sich vor der Kreuzschraffur befindet. Das bedeutet, der Riemen ist zu wenig gespannt.

Wenn die Anzeigemarkierung nicht richtig positioniert ist, soll der Mechaniker den Vorgang der Spannkrafteinstellung vollständig wiederholen.

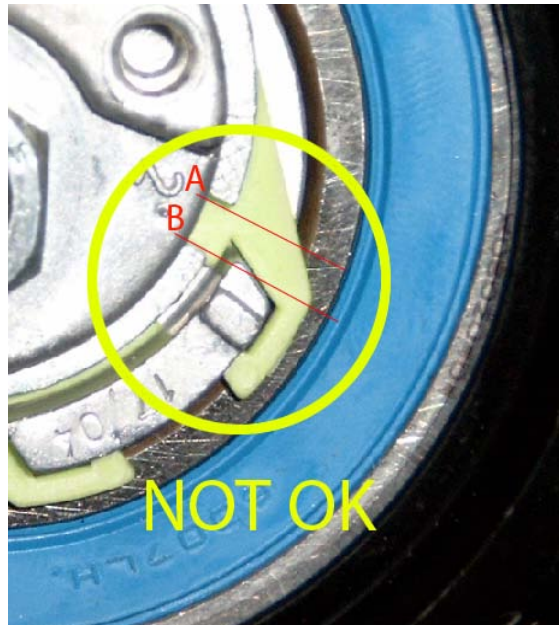
Ein dritter Einbaufehler ist in Abb. 7 gezeigt. Die Anzeigemarkierung hat Linie B überschritten, was bedeutet, dass der Riemen zu stark gespannt ist.

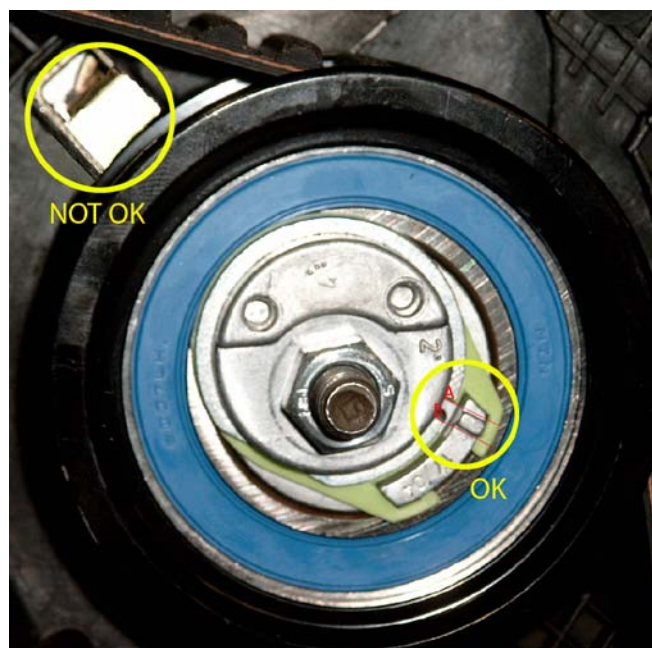
In Abb. 8 sehen Sie einen vierten Fehler, bei dem der Positionierungshaken nicht in der Nut ist, wenngleich sich die Anzeigemarkierung perfekt zwischen den Linien A und B befindet. Auf diese Weise verliert der Riemen seine Spannung im Betrieb.

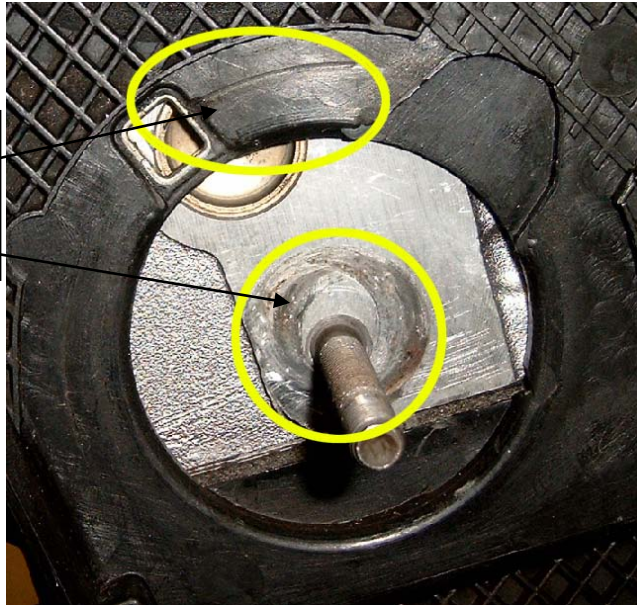
In Abb. 9 sehen Sie die Spuren auf dem Motor, die durch diese Art des falschen Einbaus verursacht wurden. In diesem Fall sehen Sie außerdem, dass der Positionierungshaken auf der Spannrolle leicht verbogen ist.

Spuren am Motor infolge des 4. Fehlertyps

**Wenn das Fahrzeug mit einer falsch positionierten Spannrolle freigegeben wird, werden früher oder später ernste Motorschäden auftreten.**

Wir können nicht genug betonen, wie wichtig es ist, alle Schritte im Einbauprozess dieser Spannrolle zu befolgen, ohne einen davon zu überspringen. Es ist besser, beim Einbau 5 Minuten zu verlieren, als am Ende einen gesamten Motor einzubüßen.
