# 028

Technical Bulletin

## Mitsubishi / Volvo 1.8 16V Benzin Motoren

**5514XS/K015514XS**

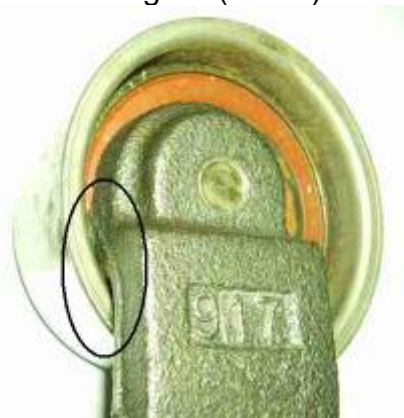
Abb.2

- 1) Die Spannrolle wurde zwar richtig gedreht, aber die vorgeschriebene Montageanweisung nicht genau eingehalten. Dieses kann zur falschen Vorspannung und somit zum vorzeitigen Ausfall des Zahnriemens führen.
- 2) Die Spannrolle wurde in die falsche Richtung gedreht – im Uhrzeigersinn. Dieses führte zur falschen Vorspannung und häufig zum Festlaufen der Spannrolle, da es zum Kontakt des Spannhebels mit der Innenseite der Spannrollenlauffläche kommt. Hierdurch ist ein freies rotieren des Spannrollenlagers nicht mehr möglich (Abb.2).

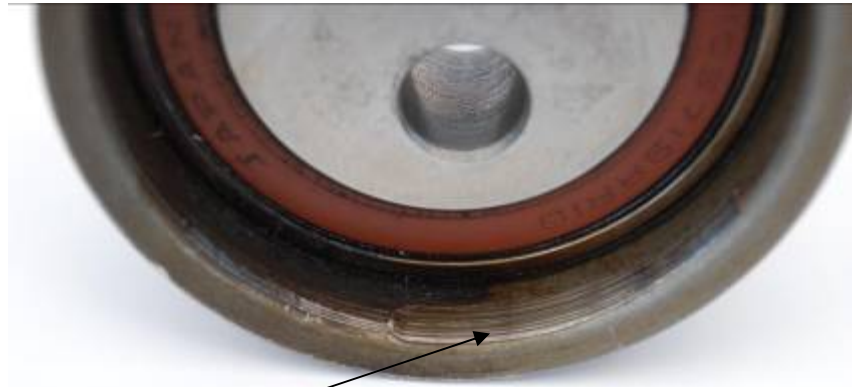
Abb.3

Deutlich wird dieses anhand der auffälligen Rotationsspuren im inneren Bereich der Spannrollenlauffläche (Abb.3)

Rotationsspuren

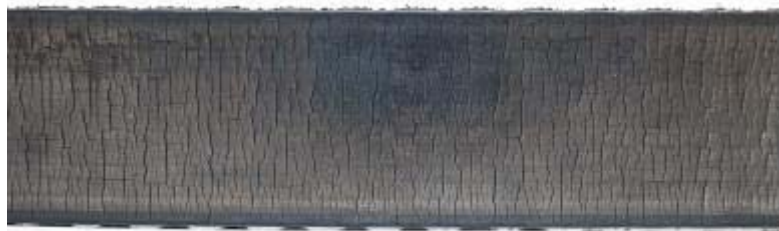
Abb.4

Da die Spannrollenlauffläche nicht mehr frei rotieren kann, wird der Zahnriemenrücken thermisch stark beansprucht. Dieses führt zur Aushärtung und somit zu Querrissen am Gummiwerkstoff (Abb.4).

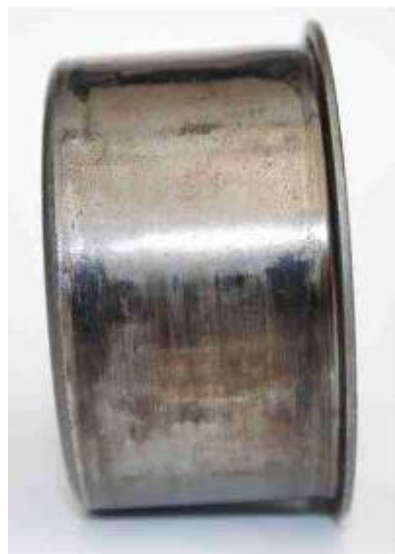
Abb.5

Die Überhitzung wird ebenfalls auf die Spann- und Umlenkrollenlauffläche übertragen. Dieses führt zur, für thermische Überbeanspruchung, typischen „Blauverfärbung“ und zu Gummiablagerungen auf den Laufflächen der Rollen (Abb.5 und 6).

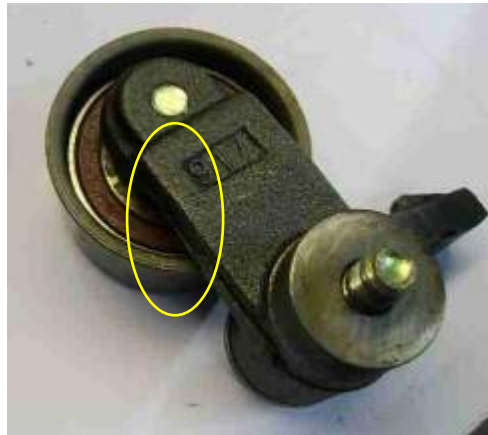
Abb.7

Wurde die Spannrolle in die vorgeschriebene Richtung (gegen Uhrzeigersinn) verdreht, kann es nicht zum Kontakt von Spannarm und Innenseite der Spannrollenauflache kommen (Abb.7).

Grundsatzlich wird empfohlen die Spann- und Umlenkrolle zusammen mit dem Zahnriemen zu ersetzen, da diese Teile ebenfalls einem gewissen Verschleiß unterliegen. Ein verschlissenes Lager (Fettverlust, Schwergangigkeit, Lagerspiel ...) kann genauso ungunstige Auswirkungen auf den Riemenantrieb haben wie ein verschlissener Zahnriemen. Ein vorzeitiger Ausfall des Antriebs, mit erheblichen Kosten, kann die Folge sein.

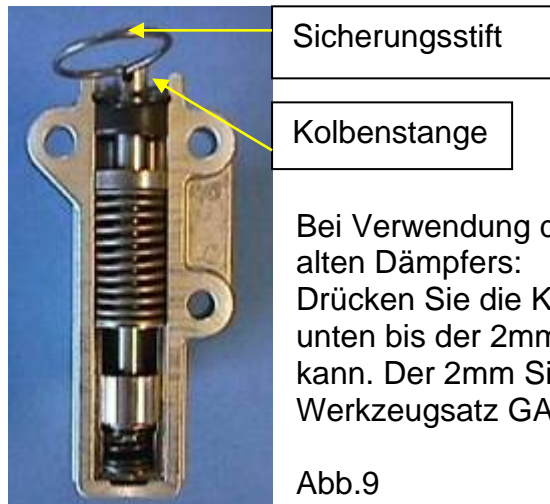
Abb.9

Lösen Sie die Spannrollenverschraubung, entfernen Sie den alten Zahnriemen sowie die alte Spann- und Umlenkrolle.  
Überprüfen Sie den Hydraulikdämpfer, Kolbenstange muss 10,5 bis 11,5 mm aus dem Gehäuse herausstehen. Ist dies nicht der Fall muss der Hydraulikdämpfer ersetzt werden. Auch bei etwaigen Undichtigkeiten oder äußeren Beschädigungen muss der Dämpfer ersetzt werden. Belasten Sie die Kolbenstange mit 10 bis 20 Kg; Kolbenstange darf sich max. 1mm bewegen, anderenfalls muss der Dämpfer ersetzt werden.

Bei Verwendung des alten Dämpfers:  
Drücken Sie die Kolbenstange langsam, vertikal nach unten bis der 2mm Sicherungsstift eingesetzt werden kann. Der 2mm Sicherungsstift befindet sich im Gates Werkzeugsatz GAT 4657 oder 91010 (Abb.9)
