Technical Bulletin

VAG 1.9, 2.0 TDI – Nebenaggregateantrieb

T38306/5PK1435

Audi, Skoda, Volkswagen

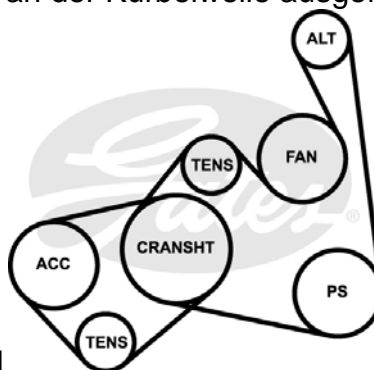
Abb.1

Dieser Nebenaggregate Antrieb ist mit einem Generatorfreilauf sowie mit einem Vibrationsdämpfer an der Kurbelwelle ausgerüstet (Abb.1)

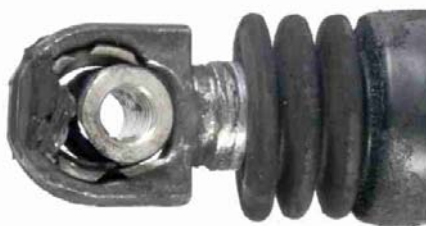
Abb.2

Ein Generatorfreilauf der nicht richtig arbeitet, verursacht unzulässige Vibrationen und Laufgeräusche im Riemenantrieb. Weiterhin führen die erhöhten Vibrationen zum übermäßigen Verschleiß der Schraubenaufnahme an der Oberseite des Hydraulikdämpfers (Abb. 2).

- A) bei montiertem Keilrippenriemen: muss es möglich sein den Innenring des Freilaufs und somit auch das Lüfterrad des Generators nach rechts zu drehen; Außenring und Riemen bleiben stehen.
 - B) bei demontiertem Keilrippenriemen: drehen Sie die Riemenscheibe ruckartig nach rechts und anschließend sofort in die andere Richtung. Der Innenring und somit auch das Lüfterrad des Generators drehen sich kurzzeitig im Uhrzeigersinn weiter.
- Ist eine der beiden Funktionen nicht gegeben, muss die Freilauf-Riemenscheibe ersetzt werden.

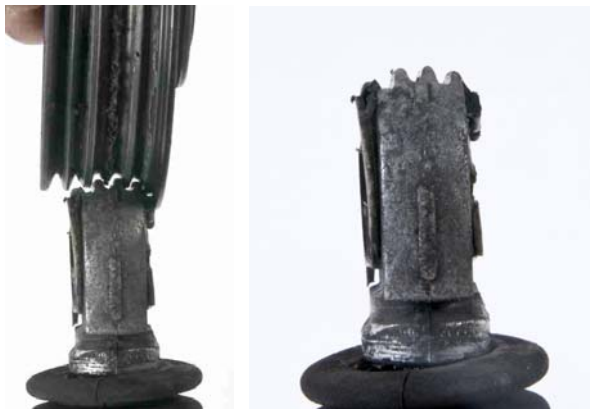
Abb.3

Die hierdurch hervorgerufene Beschädigung / erhöhtes Spiel an der Schraubenaufnahme kann zum Kontakt zwischen dem Hydraulikelement und der Riemenscheibe sowie zu einer starken Geräusentwicklung führen. Im Extremfall sind die, von der Riemenscheibe verursachten, Anlaufspuren markant ausgeformt (Abb.3).

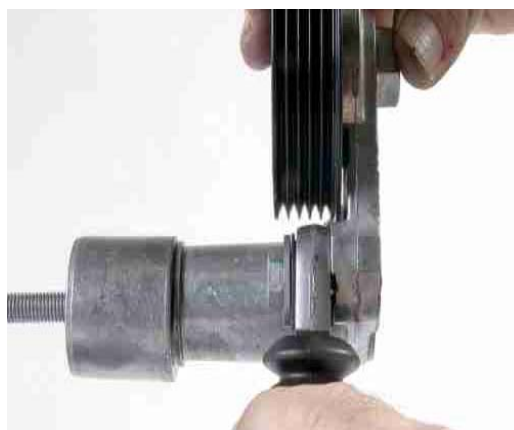
Abb.4

Im Neuzustand ist der Abstand zwischen Riemenscheibe und dem Spannelement 5 Millimeter (Abb.4).

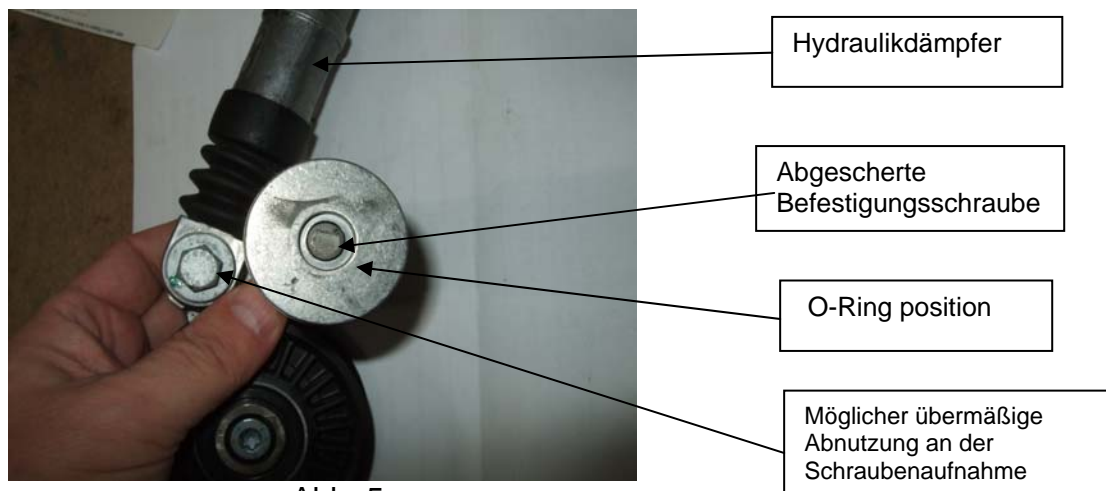
Abb. 5

Wichtig ist auch die Einhaltung des richtigen Anzugdrehmoments der Schraube zur Befestigung des Spannsystems, da dieses anderenfalls zum Abscheren der Befestigungsschraube führen kann.

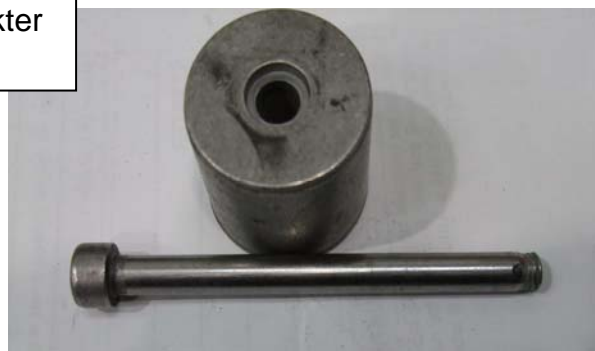
Abb. 7

Durch ein zu hohes Anzugsmoment kann sich die Montagebuchse verformen und dadurch das Schwenkverhalten des Spannsystems beeinflussen. Ein zu geringes Anzugsmoment führt zu erhöhten Vibrationen und somit zu unzulässigen Belastungen an der Befestigungsschraube. In beiden Fällen kann dieses dann zum Abscheren der Verschraubung führen (Abb. 7).

Stellen Sie ebenfalls sicher, dass die Bohrung im Halter des Generators frei von Rost, Schmutz und Fett ist, da dieses sich negativ auf das Anzugsdrehmoment auswirken könnte.
