012
maggio 2006

Technical Bulletin

installazione del tenditore contenuto nei kit PowerGrip® K015543XS, K025543XS e K015559XS

RIFERIMENTO GATES:	K015543XS, K025543XS e K015559XS
MARCA:	AUDI / SEAT / SKODA / VOLKSWAGEN
MODELLO:	A3, Cordoba, Ibiza, Inca, Leon, Toledo, Octavia, Bora, Caddy, Golf, New Beetle, Polo
MOTORE:	1.9 SDi / TDi
CODICE DEL MOTORE:	AGP, AGR, AHF, ALH, AQM, ASV, ASY, AYQ

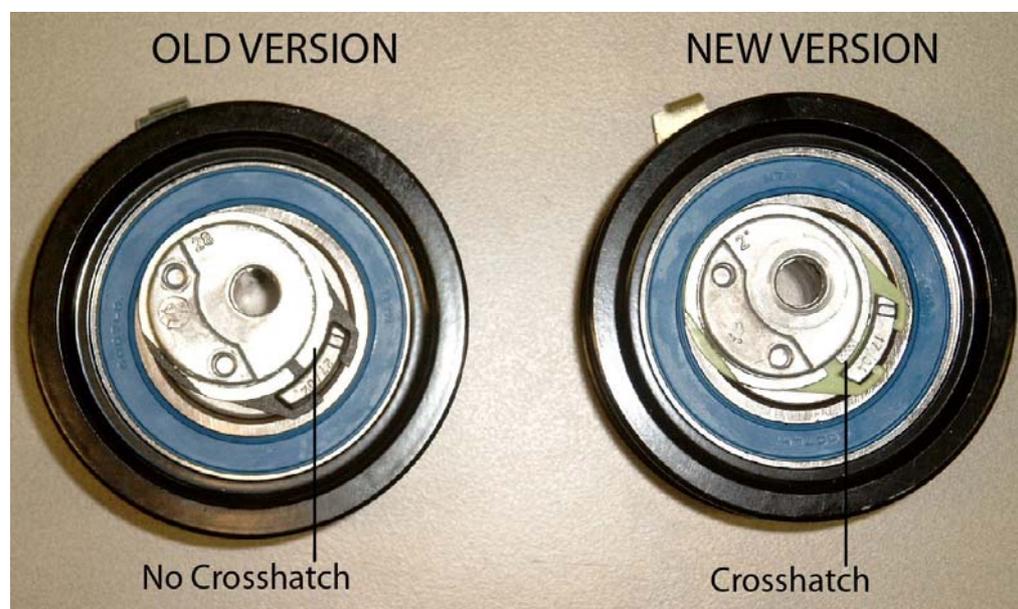
Nella Fig. 1 potete vedere che solo la nuova versione ha un indicatore di usura della cinghia (tratteggio a croce "crosshatch", vedi anche Fig. 4).

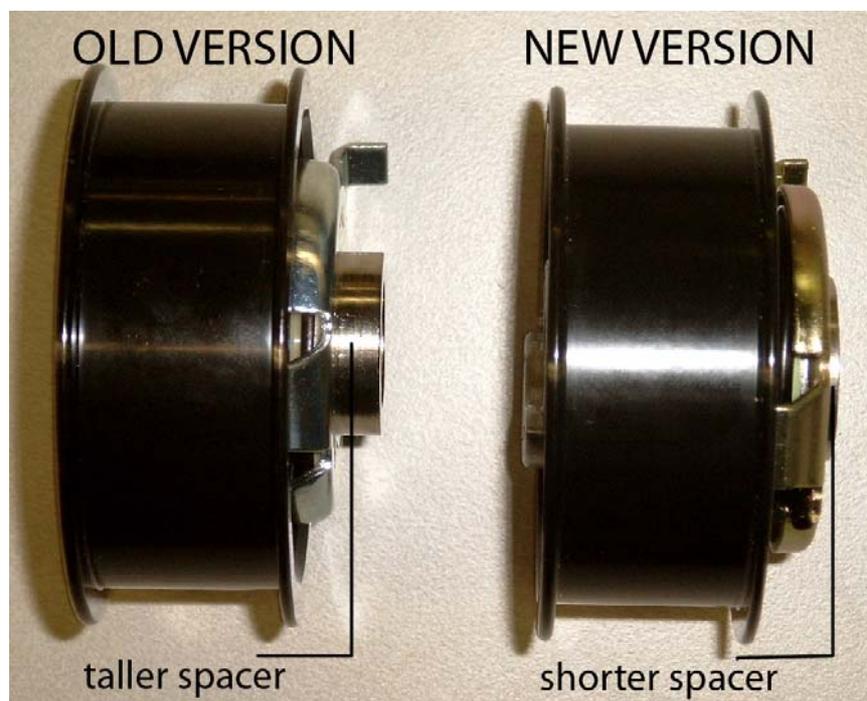
Nella Fig. 2 potete vedere che il nuovo tenditore ha anche un distanziatore più basso. Tuttavia, la distanza tra il blocco motore e la puleggia rimane la stessa.

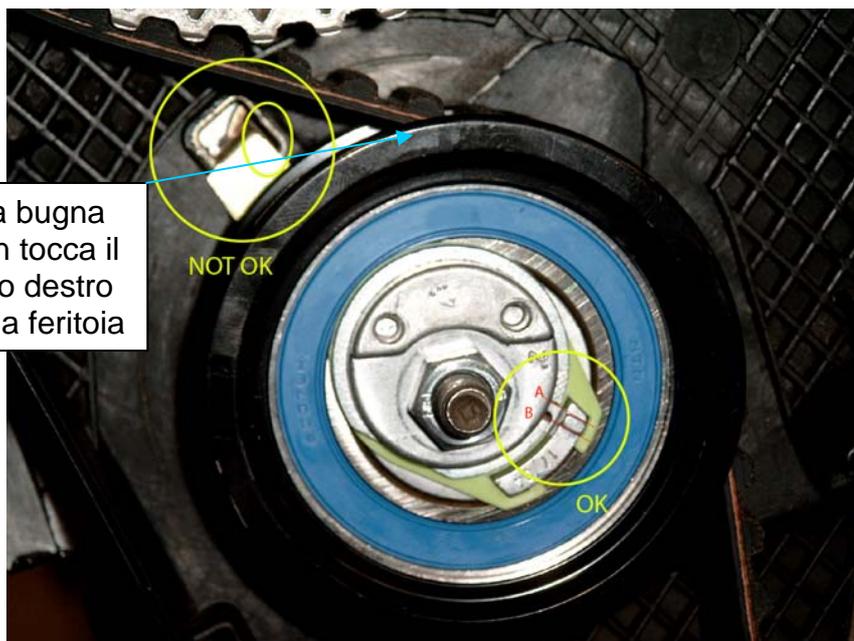
La Fig. 5 mostra uno degli errori comuni. Il cursore è perfettamente posizionato tra le linee A e B ma la bugna NO. Quest'ultima non spinge contro il lato destro della feritoia. Il motivo è che il tenditore è stato mosso in senso anti-orario durante il processo di tensionamento.

La bugna non tocca il lato destro della feritoia

Nella fase d'impostazione della tensione, non girate mai il tenditore in senso anti-orario!

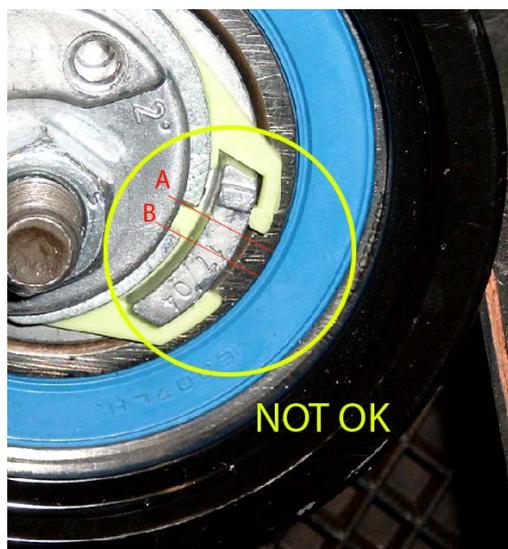
Fig. 6

Un secondo possibile errore può essere quello nella Fig. 6. Potete vedere che il cursore non ha superato la linea A ed è di fronte al trateggio a croce. Questo significa che la cinghia non è sufficientemente tesa.

Se il cursore non è posizionato correttamente, il meccanico dovrebbe ricominciare la procedura di tensionamento da capo.

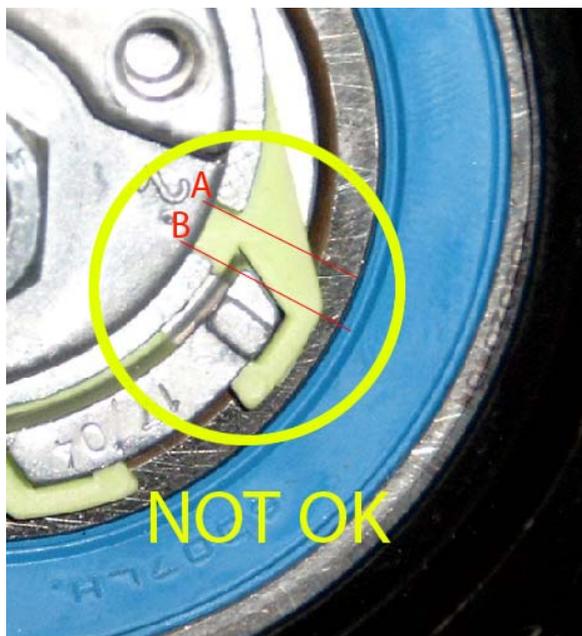
Fig. 7

Un terzo errore d'installazione è mostrato nella Fig. 7. Il cursore ha oltrepassato la linea B. Questo significa che la cinghia è troppo tesa.

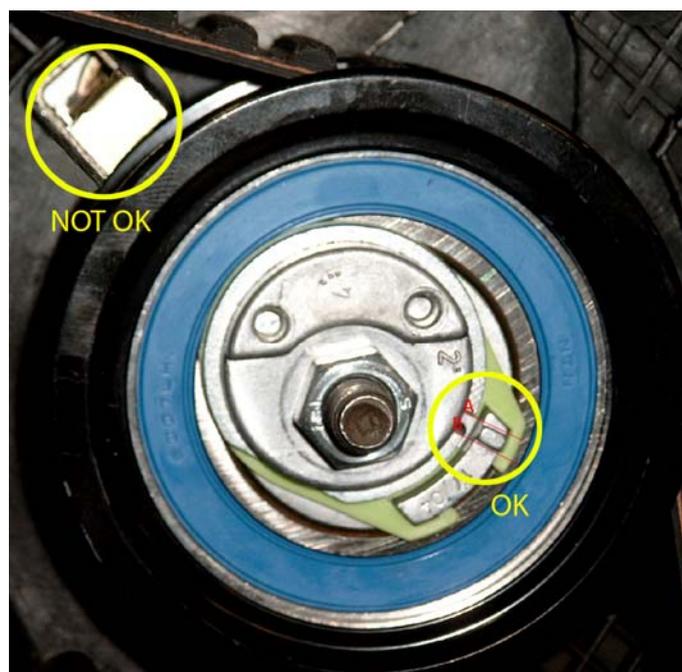
Nella Fig. 8 potete vedere un quarto errore dove la bugna è “chiusa” nella feritoia anche se il cursore è perfettamente posizionato tra le linee A e B. In questo caso la cinghia perderà tensione nel funzionamento.

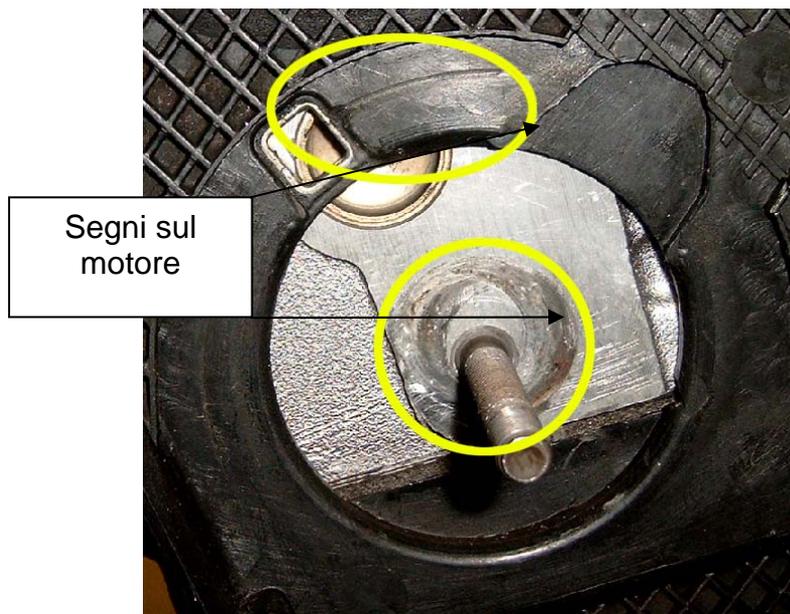
Fig. 9

Potete vedere i segni sul motore causati da questo tipo di errore d'installazione nella Fig. 9. In questo caso noterete anche che il cursore del tenditore è leggermente piegato.

Se il tenditore non è posizionato correttamente, prima o poi il motore subirà un danno.

Insistiamo nel sottolineare l'importanza di seguire tutte le fasi del processo d'installazione riportate di sopra senza saltarne una. Meglio spendere 5 mn in più nella fase d'installazione che dovere far fronte ad un motore danneggiato.
