Technical Bulletin

Tenditore DriveAlign® T38192

T38192/K046PK1660

AUDI, SEAT, SKODA, VOLKSWAGEN
A3, Cordoba, Leon, Toledo, Octavia, Bora,
Caddy, Golf, New Beetle, Polo

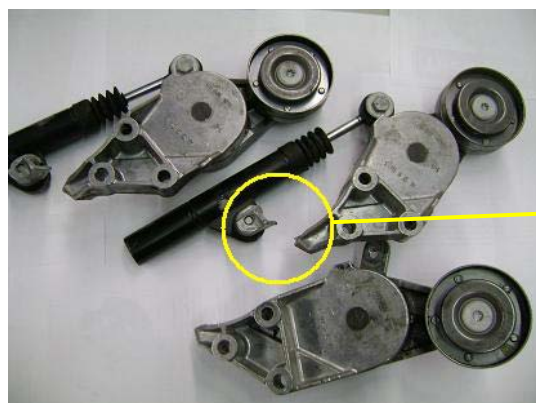
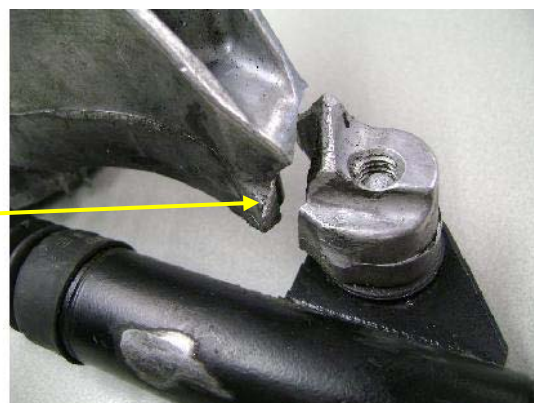
Abbiamo visitato delle officine per esaminarne le cause di alcune rotture premature del riferimento T38192. L'analisi tecnica ha comprovato il malfunzionamento della OAP. Un'OAP malfunzionante comporta vibrazioni anomale della cinghia e sottopone ad eccessiva fatica il materiale di cui è fatta la staffa del tenditore; fino alla sua rottura (Fig.1 e 2).

La staffa si rompe sempre nello stesso punto (appena sopra la congiunzione della staffa con l'attuatore idraulico).

La staffa del tenditore rotta è il risultato di eccessive vibrazioni, non la causa!

Di seguito elenchiamo alcune cause che portano ad una rottura prematura:

- OAP consumata
- Installazione di una puleggia solida anziché un'OAP
- Utilizzo di una frizione unidirezionale, o OWC (One Way Clutch) invece di una puleggia a ruota libera alternatore con disaccoppiatore, o OAD (Overrunning Alternator Decoupler)

- Con il motore al minimo: guardate se il tenditore si muove in modo anomalo. Se sì, potrebbe essere necessario sostituire l'OAP/TVD.
- Con il motore ad alti giri: spegnetelo e ascoltate se sentite rumori di rotazione anomali. Se presenti, l'OAP potrebbe avere un cuscinetto consumato.

L'OAP è un articolo soggetto ad usura, va pertanto controllata la funzionalità regolarmente.

Sostituire la puleggia a ruota libera per alternatore con il corretto riferimento Gates.

Seguite la procedura d'installazione suggerita dal 1° equipaggiamento.

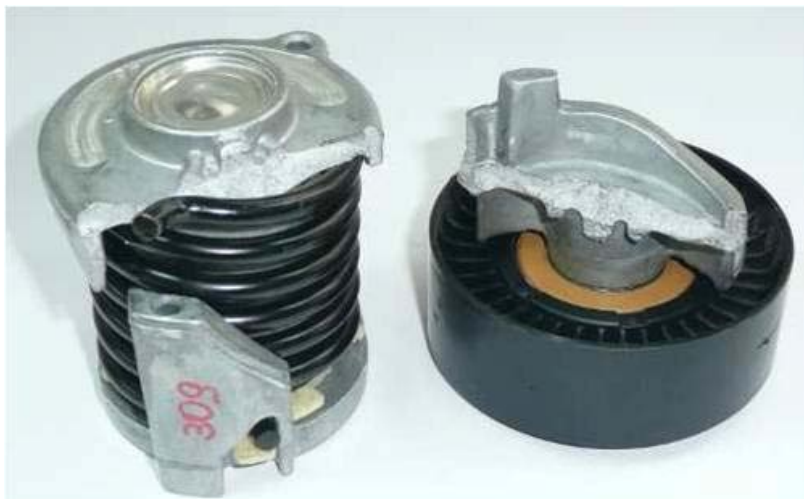
Fig. 3

Anche in altri casi un'OAP consumata o bloccata ha determinato la rottura del tenditore (Fig. 3).

Conclusione: le trasmissioni moderne dei comandi accessori sono sistemi progettati in modo tale che ogni componente sia strettamente legato all'altro. La rottura del tenditore T38192 è il risultato di un altro problema/malfunzionamento.
