T43090

VAG 1.0 16V AST / AVZ & 1.4 16V AFH

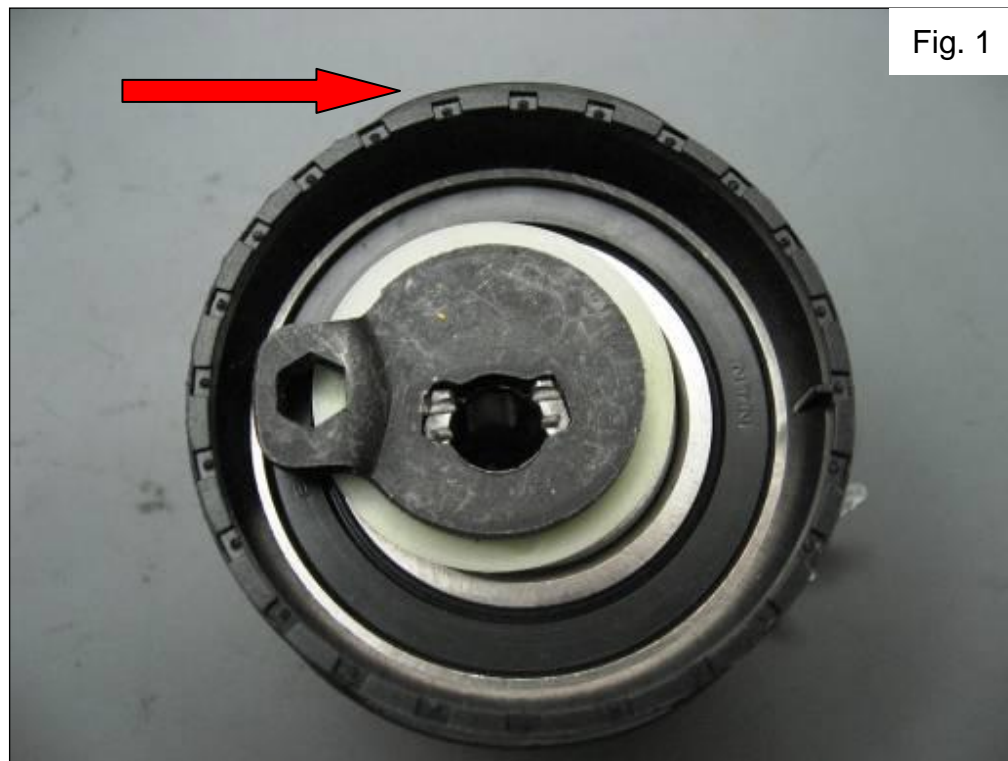
Fig. 1

La superficie della puleggia del tenditore presenta delle scanalature (Fig. 1 e 2).

Tale struttura è intenzionale. Infatti, le "scanalature" sono progettate per ridurre il rumore generato dal contatto tra la cinghia e la puleggia.

Quando sostituite la cinghia di distribuzione, accertatevi di installare contemporaneamente un nuovo tenditore con "scanalature".
