Technical Bulletin

## Установка ремня ГРМ на VAG 1.4/1.6 16V

AUDI, SEAT, SKODA, VOLKSWAGEN

1.4 16V, 1.6 16V

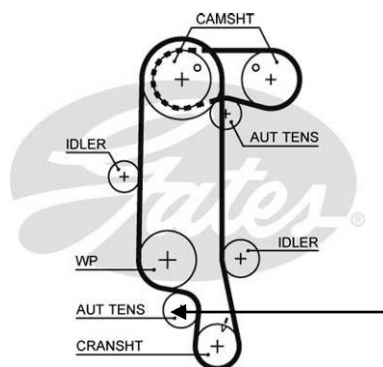
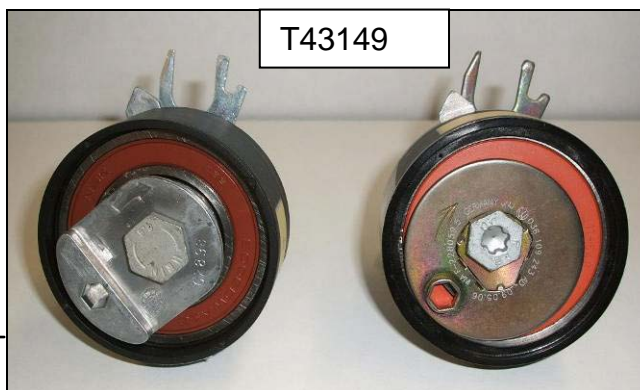
На Рис. 1 вы можете увидеть два типа роликов-натяжителей, которые присутствуют в наших ремкомплектах Powergrip Kit – они взаимозаменяемы.

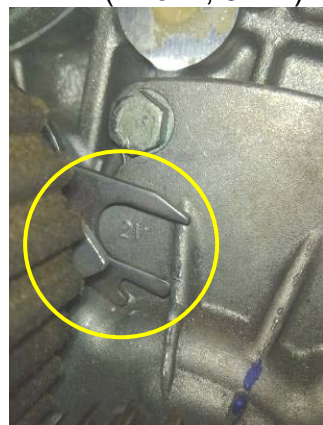
Рис. 2

Как следствие, могут легко допущены ошибки при обслуживании данного привода. Очевидно, что неправильное положение позиционной вилки (Рис. 2, 3 и 4) приведет к неправильному натяжению ремня.

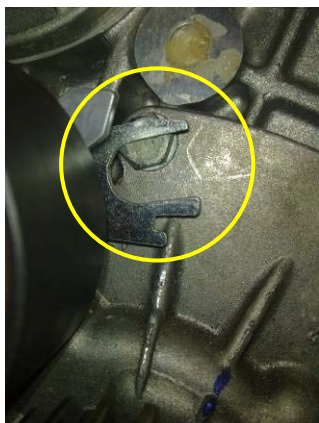
Рис. 5

Если натяжитель затягивается и в это время позиционная вилка находится на головке болта (Рис. 5 и 6), то это может привести к деформации вилки (Рис. 7), неправильной затяжке болта натяжителя и, возможно, непараллельной установке натяжителя.

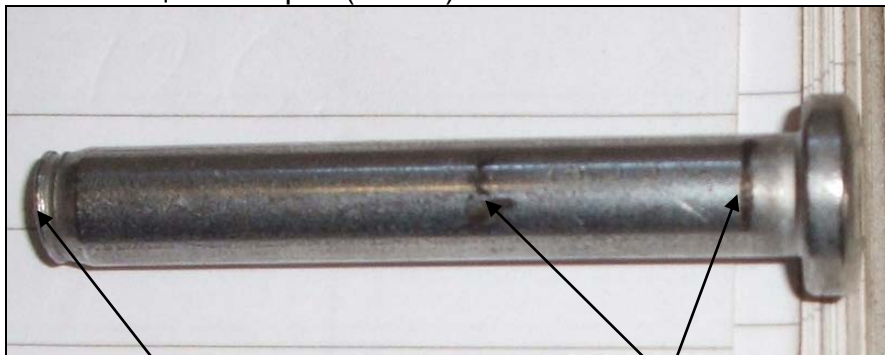
Рис. 8

Неправильная (слишком слабая) затяжка может привести к неработоспособности болта (из-за вибраций) как результат повышенной нагрузки, передающейся на подошву болта и вызывающей его срез (Рис. 8).

Срез болта

Следы от натяжителя

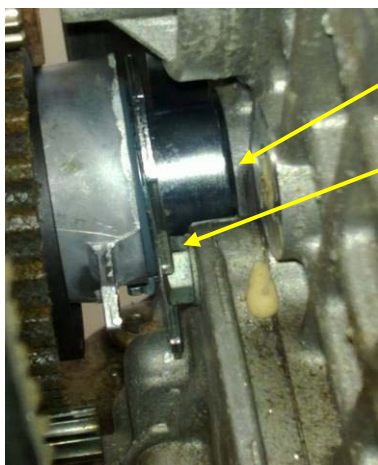
Рис. 9

Даже, если вилка расположен правильно относительно болта, существует вероятность, что натяжитель не «сядет» правильно относительно двигателя после затяжки болта. (Рис. 9). Это также приведет к тем же последствиям позже.

Зазор

Неправильное положение

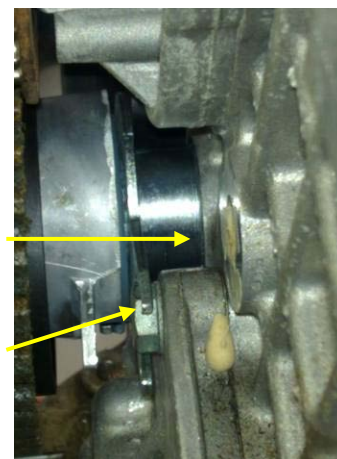
Рис. 10

Нет зазора

Правильное положение

Туго затяните болт, убедившись в правильном положении натяжителя (Рис. 10).

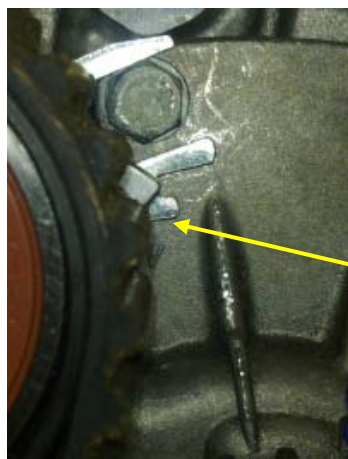
Рис. 15

Указатель в центре выемки

Поверните ролик натяжителя по часовой стрелке до тех пор, пока указатель не достигнет центра выемки (Рис. 15).

Затяжка болта натяжителя - 20 Нм  
Проверните двигатель на два оборота до DVN и проверьте положение указателя.(поправьте при необходимости).

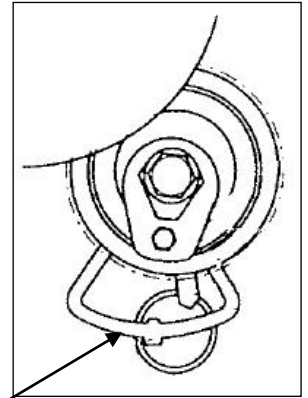
Рис. 17

Позиционное ушко

Очевидно, что неправильное положение позиционного ушка приведет к таким проблемам как несоосность натяжителя, что вызовет поломку двигателя.

- позиционное ушко расположено в отверстии головки блока цилиндров «на 6 часов» (Рис. 17).
- натяжитель повернут против часовой стрелки так, чтобы указатель и positioning lug были на одной линии
- болт натяжителя затянут до 20 Нм
- двигатель повернут на 2 оборота до ВМТ и проверено положение указателя (поправьте при необходимости).

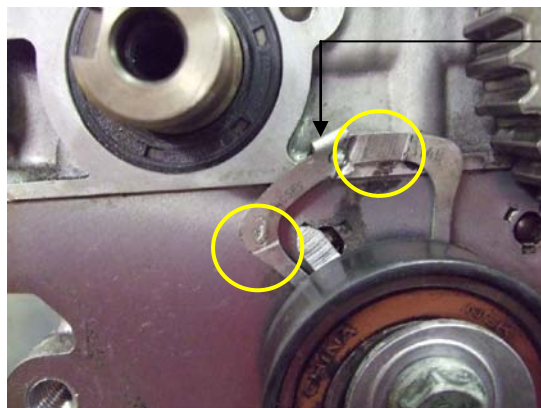
Рис. 18

Мы встречали случай, когда натяжитель был установлен наоборот - ушко «на 11 часов» (Рис. 18). При закреплении натяжителя, ушко деформируется, т.к. нет необходимого для него отверстия в двигателе

Позиционное ушко

В результате левая звездочка распредвала и ремень ГРМ касались натяжителя, и край ремня был «съеден», и в итоге он порвался. Следы на натяжителе (Рис. 18) и изкрошенные частицы ремня в кожухе двигателя (Рис. 19) были явными доказательствами этого разрушительного процесса.

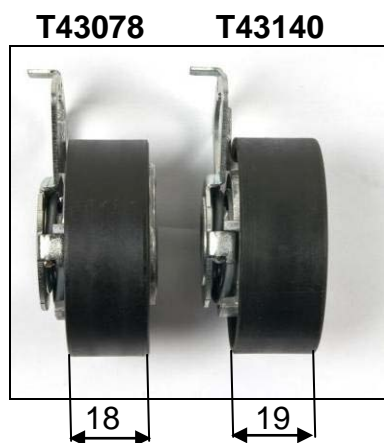
Рис. 20

Ширина ролика натяжителя K01 (T43078) – 18мм, для натяжителя K02 (T43140) - 19мм (Рис. 20).

Они НЕ взаимозаменяемы.

Убедитесь, что вы устанавливаете правильный ремкомплект PowerGrip® Kit в зависимости от номера двигателя:
