**# 016**

1 augustus  
2006

**Technical Bulletin**

## PowerGrip® Kit K015541XS voor Ford dieselmotoren

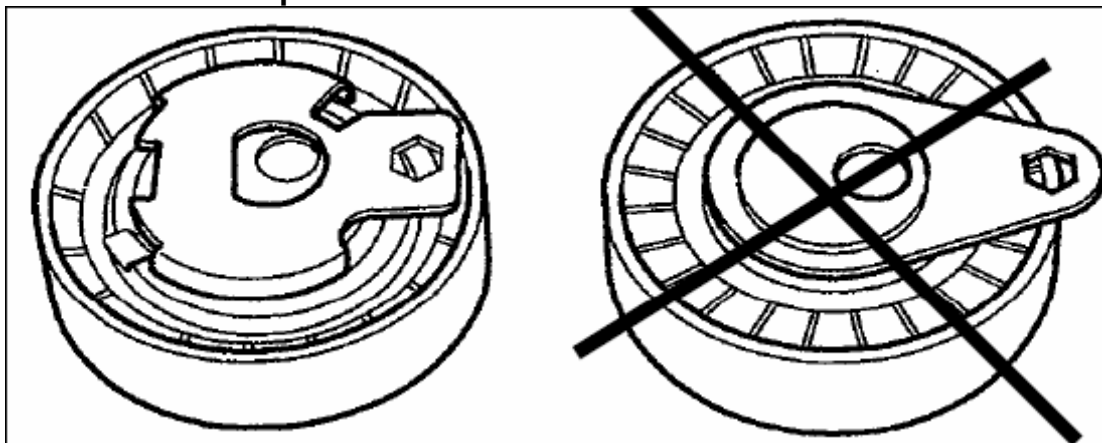
Fig. 1 Nieuwe automatische spanrol

Echter, de allereerste modellen van de Ford Focus en de Ford Fiesta waren voorzien van een vaste spanrol. Kort na de introductie van deze voertuigen heeft Ford in Juli 2000 besloten de vaste spanrol te vervangen door een nieuwe automatische spanrol. Alle voertuigen die van origine uitgerust zijn met een vaste spanrol moesten voorzien worden van een automatische spanrol.

Fig. 1 toont de oude vaste spanrol rechts en de nieuwe automatische spanrol links.

De meeste vaste spanrollen zijn vervangen door een automatische, waardoor slechts een beperkt aantal modificaties van aandrijfsystemen is verwacht. Als u een voertuig tegen komt die nog steeds voorzien is van de oorspronkelijke vaste spanrol, dan is er geen probleem om de vervanging uit te voeren met onze K015541XS.

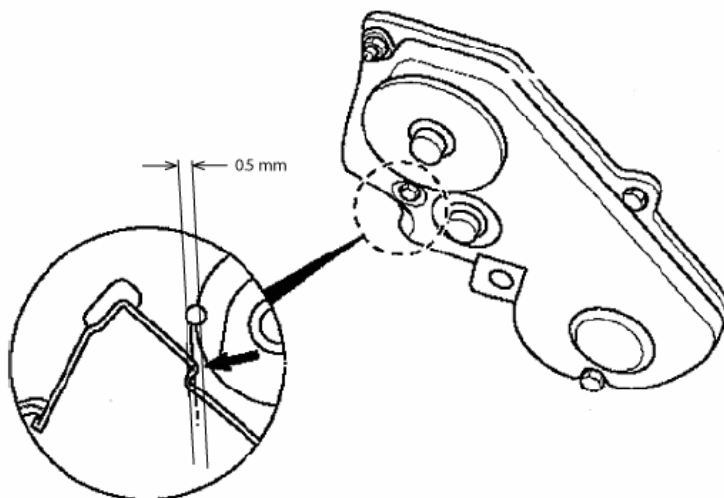
Als de vaste spanrol vervangen is door een automatische spanrol, dan moet de distributieriem beschermkap ook gemodificeerd worden.

Door het niet opvolgen van bovenstaande instructies kan uw motor ernstig beschadigd raken!

Vijl de binnenkap bij (0.5mm) zoals in Fig. 3 weergegeven. *Beschadig de distributieriem beschermkap niet door teveel van de hoek bij te vijlen.!*
