# 027

# Technical Bulletin

## FORD 1.8 Dieselmotor.

<b>GATES REFERENTIE :</b>	<b>5541XS/K015541XS</b>
<b>MERK :</b>	FORD / MAZDA
<b>MODEL :</b>	C-Max, Courier, Fiesta, Focus, Galaxy, Mondeo, S-Max, Tourneo Connect, Transit Connect 121
<b>MOTOR :</b>	1.8 Diesel (allemaal 8 kleppen)
<b>MOTORCODE :</b>	Verschillende

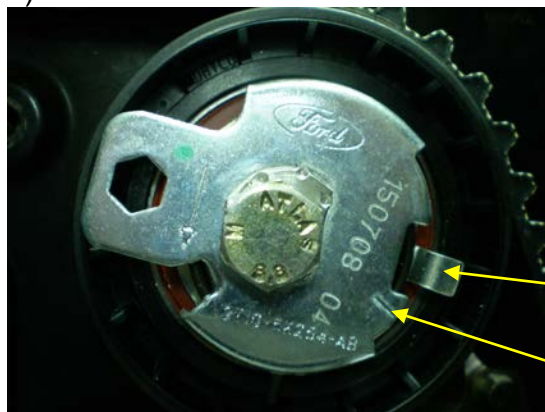
Fig. 1

- 6) De spanrol moet tegen de wijzers van de klok in gedraaid worden, totdat de indicator zich **in het midden van het slot** bevindt (**niet** in lijn met de lijn op de spanrol) (Fig. 1).

Indicator in het midden van de uitsparing. ✓

Lijn op de spanrol

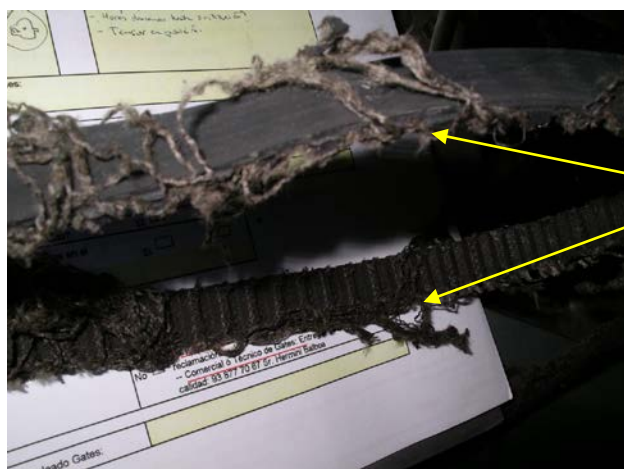
Het niet opvolgen van de bovenstaande stappen zal leiden tot een verkeerde spanning, met mogelijk weglopen van de riem als gevolg. De riem zal over de opstaande flank van het nokkenastandwiel klimmen en tegen de distributiekap aanlopen (Fig. 2 en 3)

Fig. 2  
Typisch slijtagepatroon aan de zijkant van de riem

- 8) Draai de spanrolbout aan (50 Nm) **terwijl de spanrol op zijn plaats wordt gehouden.**
- 9) Draai de nokkenasbout aan (50 Nm) **terwijl het tandwiel op zijn plaats wordt gehouden.** Gebruik Gates blokkeergereedschap voor tandwielen GAT4844.
- 10) Verwijder het nokkenas en krukasblokkeergereedschap.
- 11) Draai de motor met de hand bijna 6 omwentelingen.
- 12) Breng de krukspun opnieuw in, roteer de motor verder tot BDP.
- 13) Controleer de spanrolindicatorpositie. Als deze zich niet in het midden van de uitsparing bevindt, herhaal de spanprocedure.
- 14) Plaats het nokkenas blokkeergereedschap (aan de achterzijde van de motor). Indien dit niet mogelijk is, herhaal de spanprocedure.

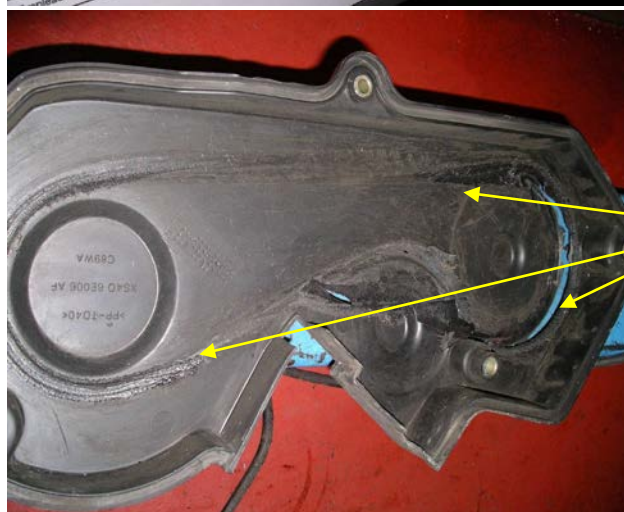
Fig. 3  
Indicatie van ernstige slijtage aan de binnenzijde van de kap door contact met de zijkant van de riem

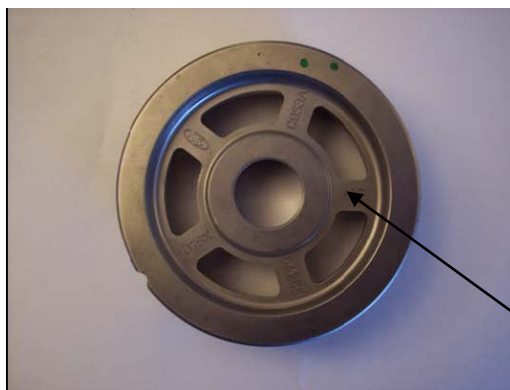
Fig. 4

Extensie AC

Controleer of het onderdeelnummer van de nokkenasschijf eindigt op **AC** (Fig. 4).

Als het onderdeelnummer van de nokkenasschijf eindigt op **AB**, monteer een nieuw tandwiel met OE ref. XS4Q6A256**AC**.

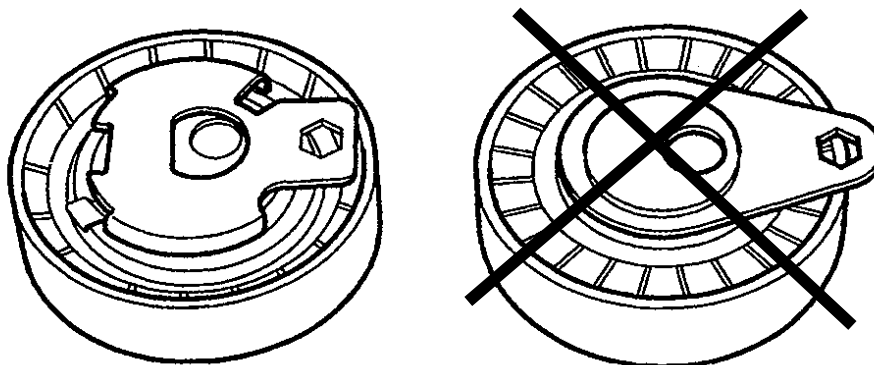
Nieuwe automatische spanrol

Oude vaste spanrol

Fig. 5 toont de oude vaste spanrol rechts en de nieuwe automatische spanrol links.

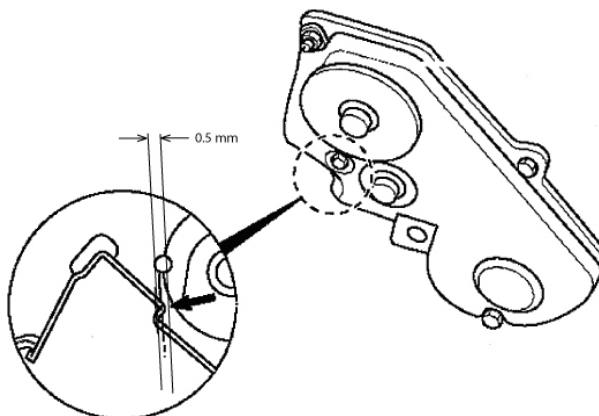
Als de vaste spanrol vervangen is door een automatische spanrol, dan moet de distributieriembeschermkap ook aangepast worden.

Vijl de binnenkap bij (0.5 mm) zoals in Fig. 6 weergegeven.

*Beschadig de distributieriembeschermkap niet door te veel van de hoek weg te vijlen!*
