035

Technical Bulletin

Distributie riem/kit installatie bij VAG 1.4/1.6 16V

GATES REFERENTIE :	5565XS/K015565XS/K025565XS/KP15565XS/ KP25565XS-1/KP25565XS-2/T43149	 
MERK :	AUDI, SEAT, SKODA, VOLKSWAGEN	
MODEL :	Verschillende	
MOTOR :	1.4 16V, 1.6 16V	
MOTORCODE :	Verschillende

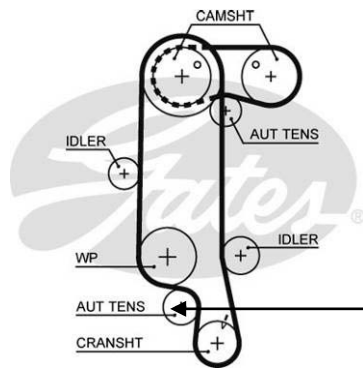
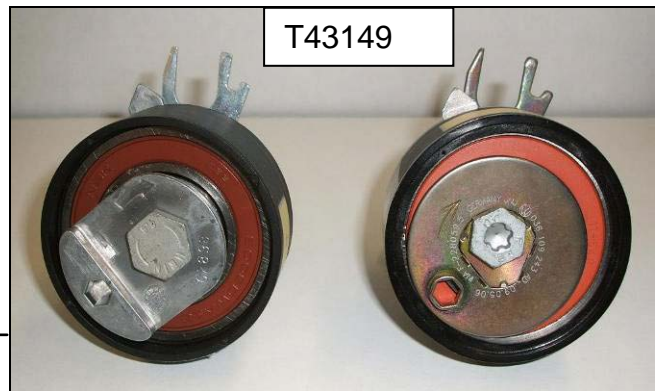
Fig. 1 toont de 2 verschillende versies van de automatische spanrol (voor de hoofdaandrijving), die in onze kits terug te vinden zijn. Deze zijn onderling verwisselbaar.

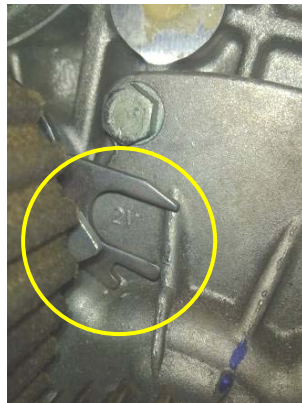
Fig. 2

Het is duidelijk dat een niet juiste positie van de positioneerlip (Fig. 2, 3 en 4) zal leiden tot een verkeerde riemspanning of tot het niet kunnen spannen van de riem.

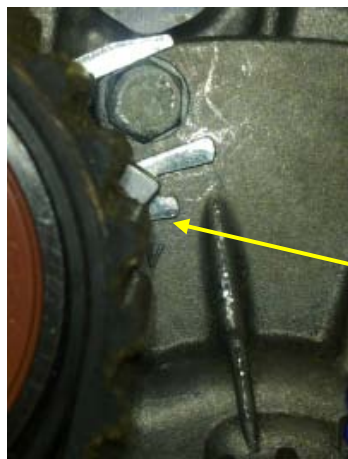
Fig. 15

Naald in het midden van de inkeping

Draai de spanrolpoelie in uurwijzerszin totdat de naald en de inkeping op de basisplaat in lijn staan (Fig. 15).

Draai de spanrolbout aan (20 Nm)
Draai de motor 2 omwentelingen tot BDP en controleer de positie van de pointer (pas aan indien nodig).

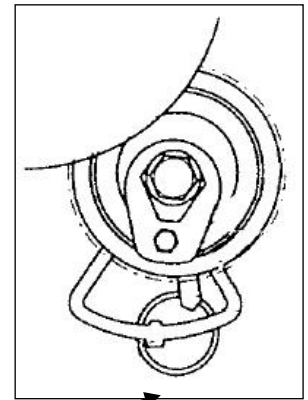
Fig. 17

Positioneerlip

- de positioneerlip wordt geplaatst in het gat in de cilinderkop op 6 uur (Fig. 17).
- de spanrol tegen de klok in wordt gedraaid totdat de naald in lijn is met de positioneerlip
- de spanrolbout wordt aangehaald tot 20 Nm
- de motor 2 omwentelingen wordt gerooteerd tot BDP en de pointer positie is gecheckt (aanpassen indien noodzakelijk).

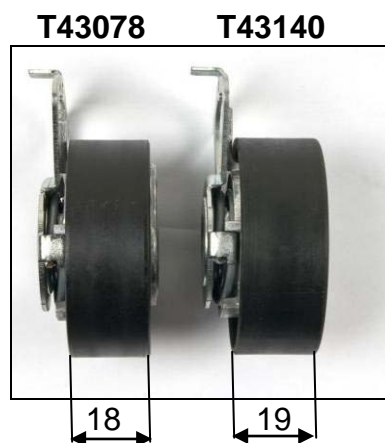
Fig. 20

De breedte van de poelie van de spanrol van de K01 (T43078) is 18 mm, die van de K02 (T43140) is 19 mm (Fig. 20).

Deze zijn NIET onderling verwisselbaar.
